Schlussbericht

über die Kollision eines Güterzuges
mit dem Löffel eines Zweiwege-
baggers

vom 16. April 2019

in Zürich Vorbahnhof (ZH)

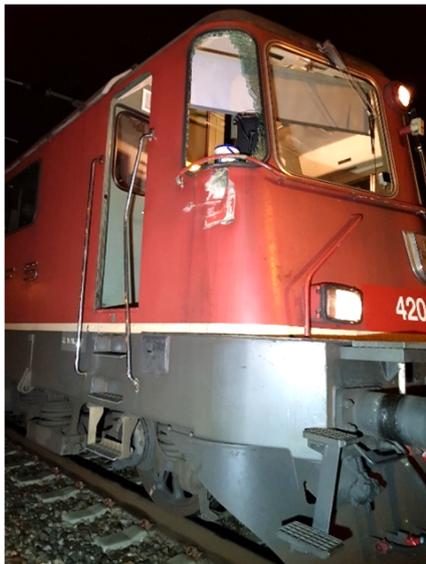
Es wurde niemand verletzt. An der Lokomotive des Güterzugs entstand Sachschaden. Vorne rechts wurde die Seitenscheibe eingeschlagen, die Fahrzeugverkleidung beschädigt und Handläufe verbogen (Abbildung 4). Der Zweiwegebagger wies ausser Farbspuren am Löffel keine erkennbaren Schäden auf. Der Flachwagen blieb bis auf Anschlagspuren an einer Runge unbeschädigt. An der Infrastruktur wurden keine Schäden festgestellt.

Abbildung 4: Beschädigungen an der Lokomotive des Güterzugs.

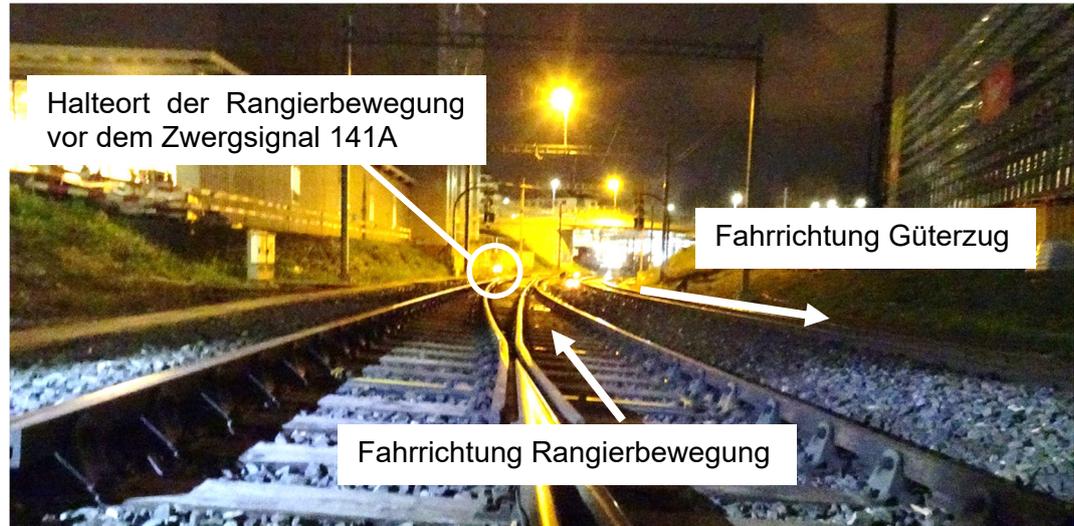
Im Bereich des Ereignisorts in Zürich Vorbahnhof führen mehrere Ausfahrgleise Richtung Zürich Wiedikon. In Zürich Vorbahnhof führen zuerst drei Gleise in einer Rechtskurve Richtung Zürich Wiedikon. Etwa auf halbem Weg wird das linke Gleis in das mittige Gleis überführt, danach ist die Strecke zweigleisig. Der Bahnhof endet unmittelbar nach der Ausfahrweiche bzw. dem Zwergsignal 141A. Alle Gleise haben – wie üblich in Kurven – eine Überhöhung der kurvenaussenseitigen gegenüber der kurveninnenseitigen Schiene (Abbildung 5).

Abbildung 5: Ereignisort, Blickrichtung gegen den Bahnhof Zürich Wiedikon. Sichtbar sind die Weiche, bei der das linke und das mittige Gleis zusammengeführt werden, anschliessend die zwei Ausfahrleise sowie die Gleisüberhöhung.

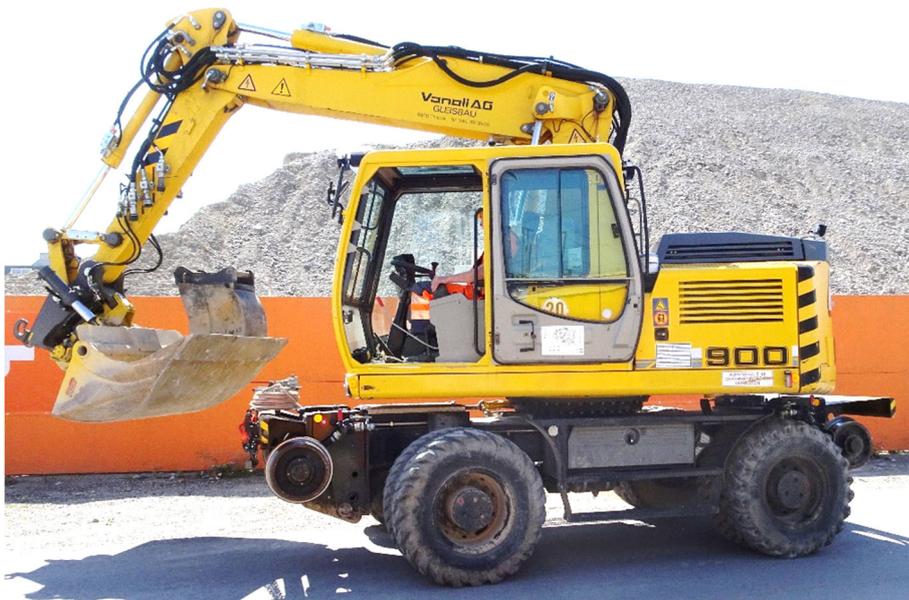
Abbildung 7: Beteiligter Zweiwegebagger Liebherr A 900 C ZW Litronic.

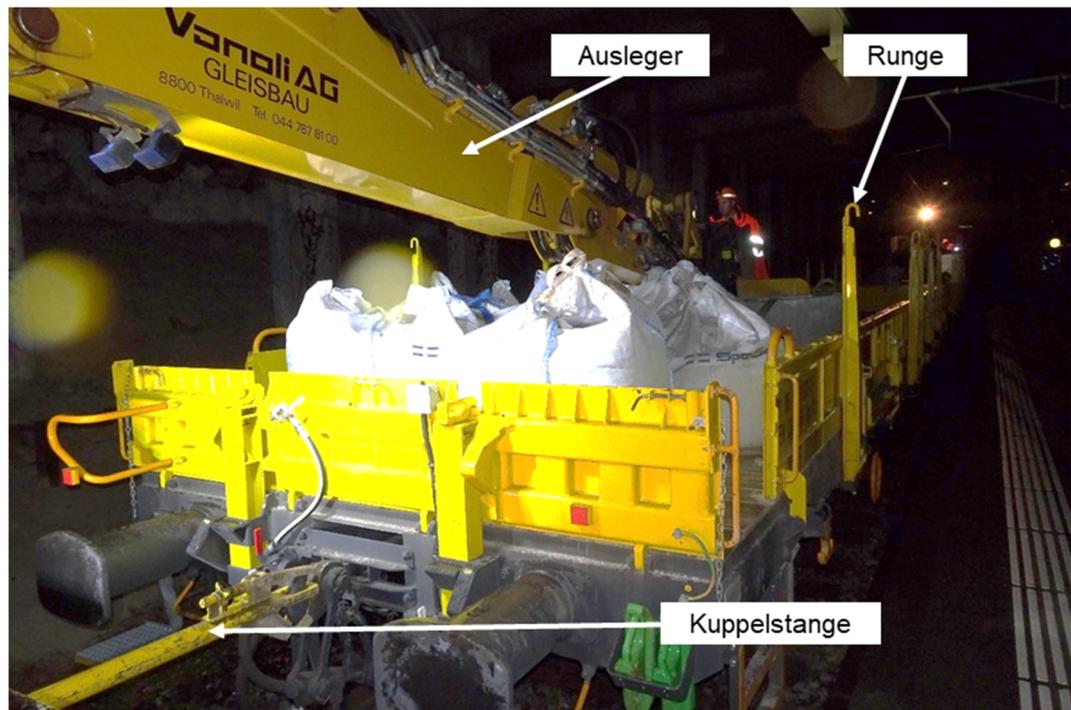
Da die Rangierkomposition nach dem Ereignis weiterfuhr, fand eine erste Untersuchung in Zürich Wiedikon und nicht am Ereignisort statt. Der Zweiwegebagger war mit einer Kupplungsstange mit dem dahinter eingereihten Wagen gekuppelt (Abbildung 8). Das Schienenfahrwerk war soweit abgesenkt, dass sowohl die Schienenräder als auch die Reifen des Strassenfahrwerks Kontakt zu den Schienen hatten. Der Dieselmotor lief, die Arbeitsscheinwerfer waren eingeschaltet. Der Baggerausleger war über den hinteren Flachwagen ausgestreckt und auf der Ladefläche abgestellt (Abbildung 9).

Abbildung 8: Ausleger des Zweiwegebaggers auf dem Flachwagen und Kuppelstange (Situation in Zürich Wiedikon).

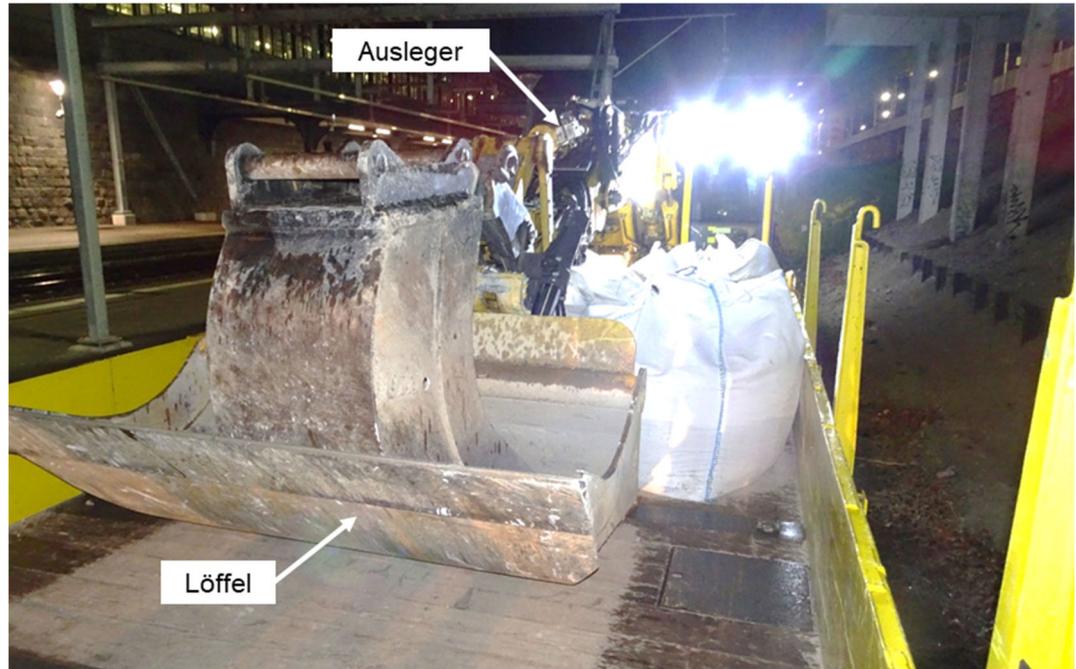
Abbildung 9: Löffel des Zweiwegebaggers auf dem Flachwagen (Situation in Zürich Wiedikon).

Der Lokführer der Rangierbewegung bemerkte, nachdem er ein ungewöhnliches Geräusch hörte, dass der Löffel des Zweiwegebaggers etwa 30 cm über die Seitenwand des Flachwagens gegen das Durchfahrtsgleis des Güterzuges ragte. In dieser Position lag jedoch keine Lichtraumverletzung für das Gegengleis vor.

Am Löffel des Zweiwegebaggers fanden sich Farbspuren, die von der Güterzugslokomotive stammten. Weiter waren auf Höhe des Löffels Anschlag- und Reibspuren an einer Runge und an der Seitenwand des Flachwagens festzustellen. Alle Spuren lagen auf der bei der Kollision dem Güterzug zugewandten Seite. Die Position des Löffels knapp über der Seitenwand des Flachwagens lag in der Höhe passend zu den Beschädigungen an der Lokomotive des Güterzuges.
