Schlussbericht

über die Entgleisung eines
Bauzuges

vom 25. Mai 2019

in Busswil (BE)

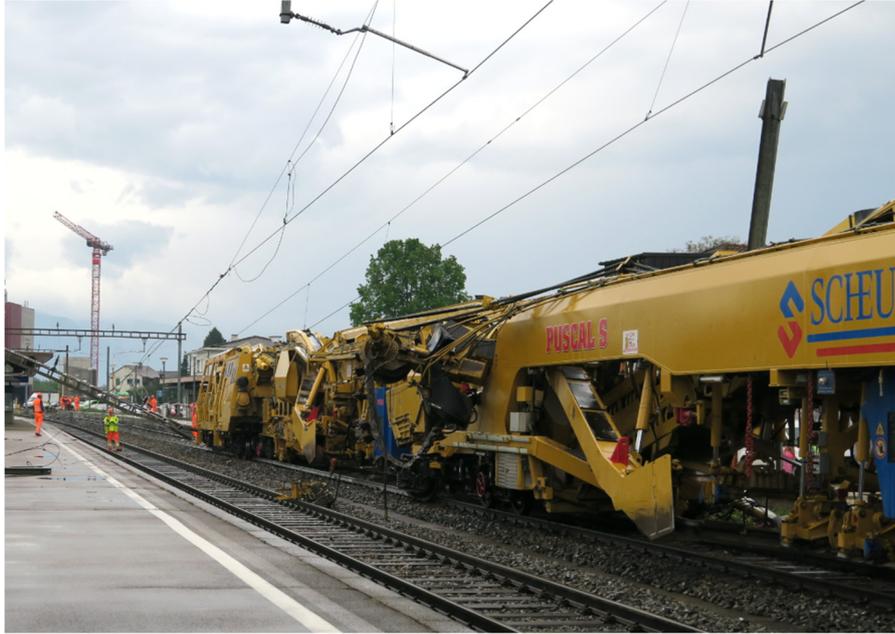
Als um ca. 15:20 Uhr das Signal auf Fahrt gestellt wurde, wies der Lokführer B100 den Lokführer A40 an, den Zug in Bewegung zu setzen und auf die zulässige Ausfahrgeschwindigkeit von 40 km/h zu beschleunigen. Nach einigen hundert Metern bemerkte der Lokführer A40, dass sich der Fahrt ein Widerstand entgegensetzte. Daraufhin entleerte sich die Hauptluftleitung und der Zug kam zum Stillstand. Die Lokführer stellten fest, dass die Baumaschine Puscal S auf Gleis 1 entgleist war.

Abbildung 4: Nach der Entgleisung auf Gleis 1 zum Stillstand gekommene Baumaschine PUSCAL S.

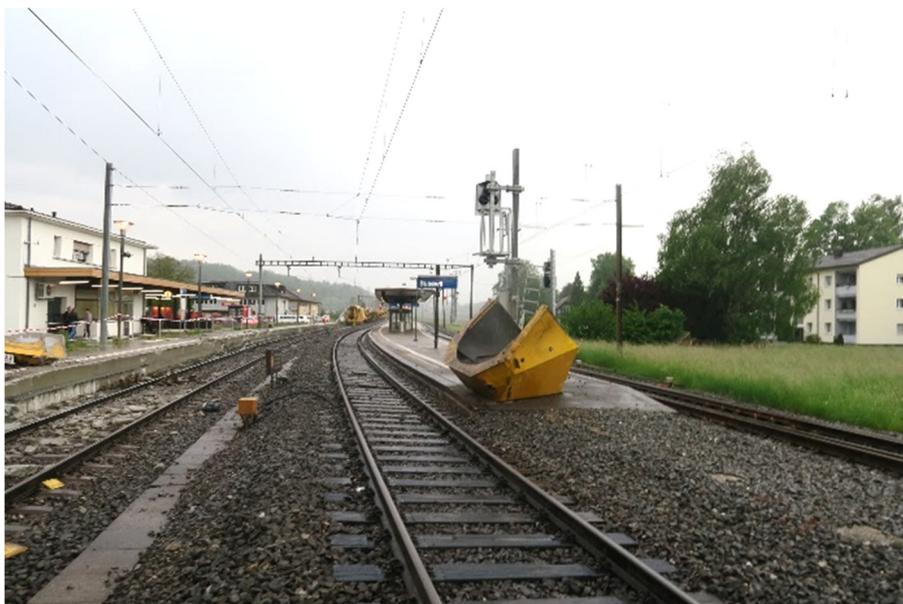
Das Perron 1 wurde stark beschädigt (Abbildungen 5–6). Das Gleis 1 zeigte eine Verformung entlang des Perrons. Mehrere Fahrleitungsmasten wurden umgerissen. Ein Fahrleitungsjoch fiel auf das Perron der Gleise 2–3 (Abbildung 4). Auf Gleis 81 wurden zwei Zwergsignale ausgerissen (Abbildung 7).

Abbildung 5: Schäden am Perron 1 und abgerissene Teile der Baumaschine PUSCAL S auf dem Perron der Gleise 2–3.

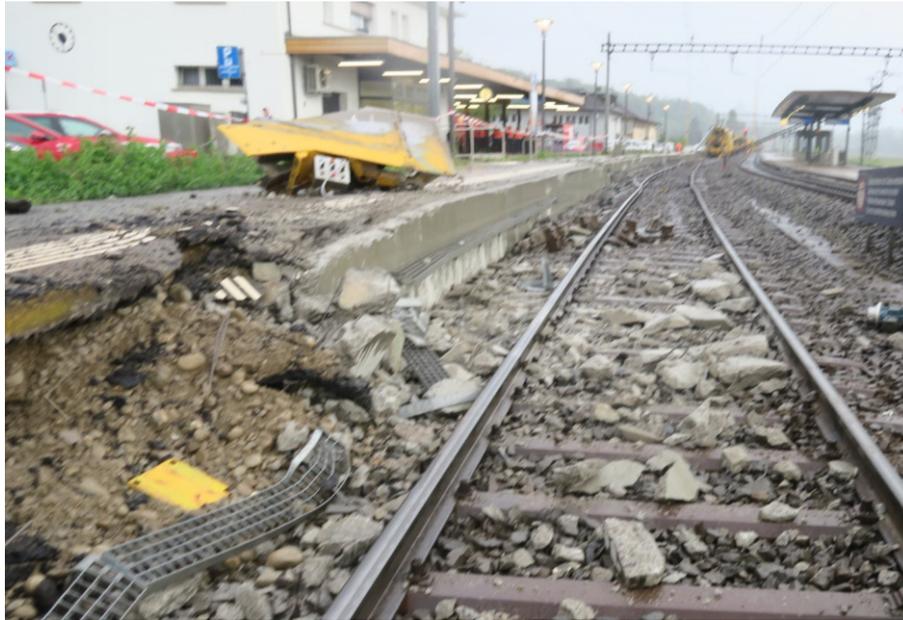
Abbildung 6: Ansicht der Schäden an Gleis 1 und Perron 1.

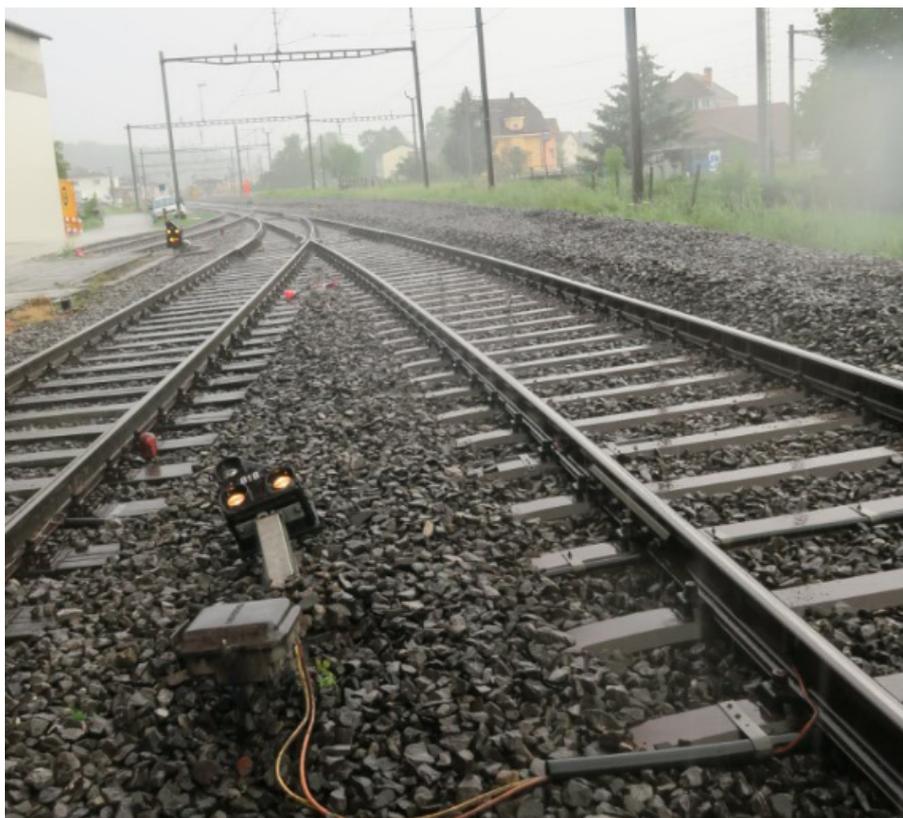
Abbildung 7: Ausgerissenes Zwergsignal auf Gleis 81.

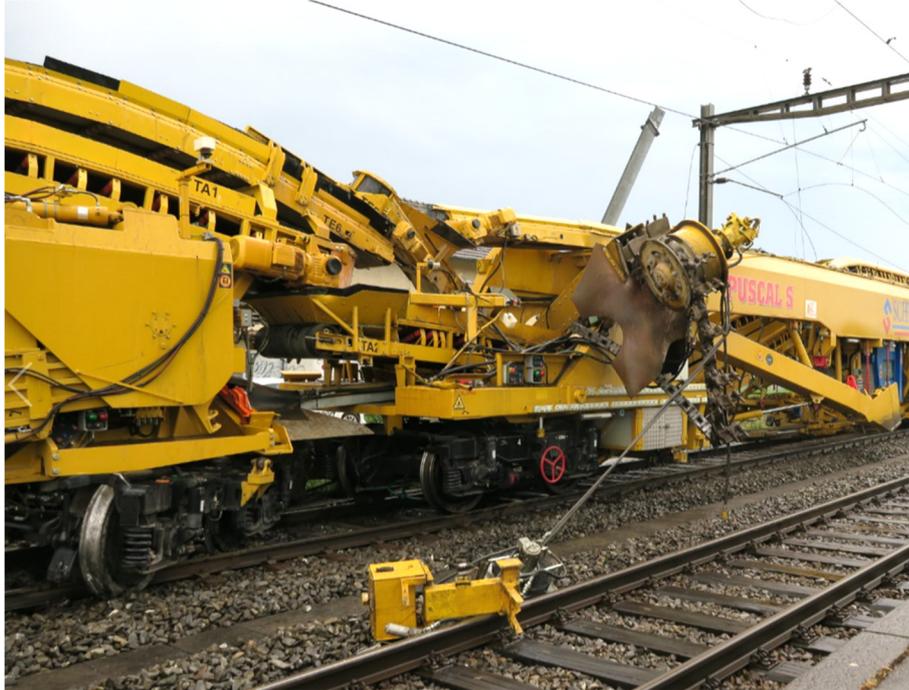
An der Baumaschine Pusal S entstanden erhebliche Schäden (Abbildung 8).

Abbildung 8: Schäden an der Baumaschine PUSCAL S.

Infolge eines Hydraulikleitungsbruchs lief eine geringe Menge an biologisch abbaubarem Öl aus der Baumaschine PUSCAL S aus.

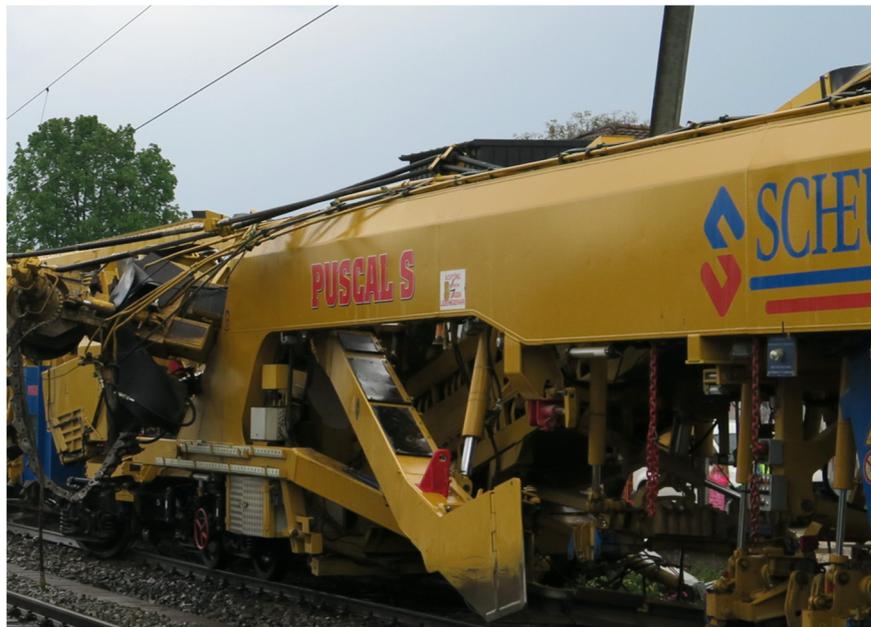
Die Entgleisung erfolgte, kurz nachdem sich der Zug im Bahnhof Busswil in Bewegung gesetzt hatte. Die ausgefahrenen Aushubarme der Baumaschine Puscal S am Zugschluss prallten gegen die Perronkante von Gleis 1, was zur Entgleisung führte. Die Baumaschine Puscal S hätte nicht in der Anhängelast des Zuges 33359 eingereiht sein sollen, da sie sich nicht im Transportstellung befand.

Die beiden Aushubarme links und rechts der Baumaschine Pusal S waren ausgefahren und überragten das seitliche Profil des Fahrzeugs. Der linke Aushubarm prallte gegen die Perronkante von Gleis 1, was zur Entgleisung der Baumaschine Pusal S führte. Auf der Baumaschine Pusal S war kein Zugschlussignal angebracht.

Abbildung 9: Baumaschine Pusal S, rechter Aushubarm ausgefahren.

Wenn die Maschine in der «Transportstellung» versetzt wird, werden die beiden Aushubarme (Abbildung 9) durch eine über einen Hydraulikzylinder gesteuerte Achse eingefahren und verriegelt (Abbildung 10). Ein Sensor kontrolliert, dass sich die Arme in Verriegelungsstellung befinden und quittiert dies dem Maschinisten.

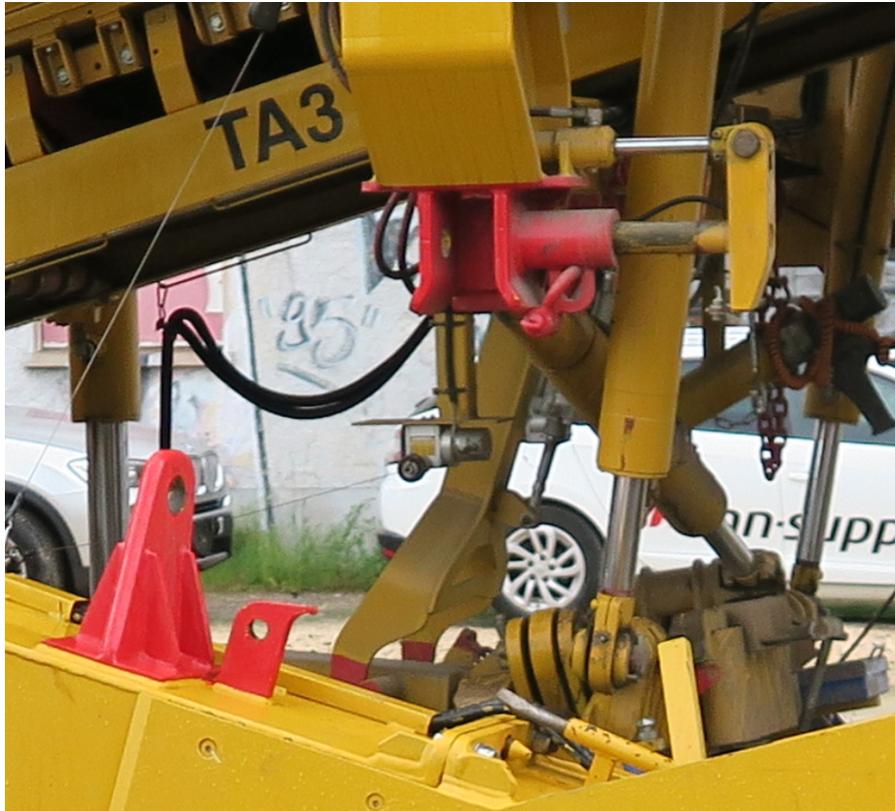
Abbildung 10: Detailansicht des Verriegelungssystems des Aushubarms.
