## Rapport sommaire

<b>Evènement</b>	Personne coincée dans une porte lors du départ du train
<b>Type d'incident</b>	Accident de personne
<b>Lieu, date, heure</b>	St-Prex (VD), 27 mai 2019, 13h00
<b>N° reg.</b>	2019052701
<b>Moyen transport</b>	Chemin de fer

### Défectuosité constatée sur la porte N° 3 de la voiture N° 50 85 2035 600-9

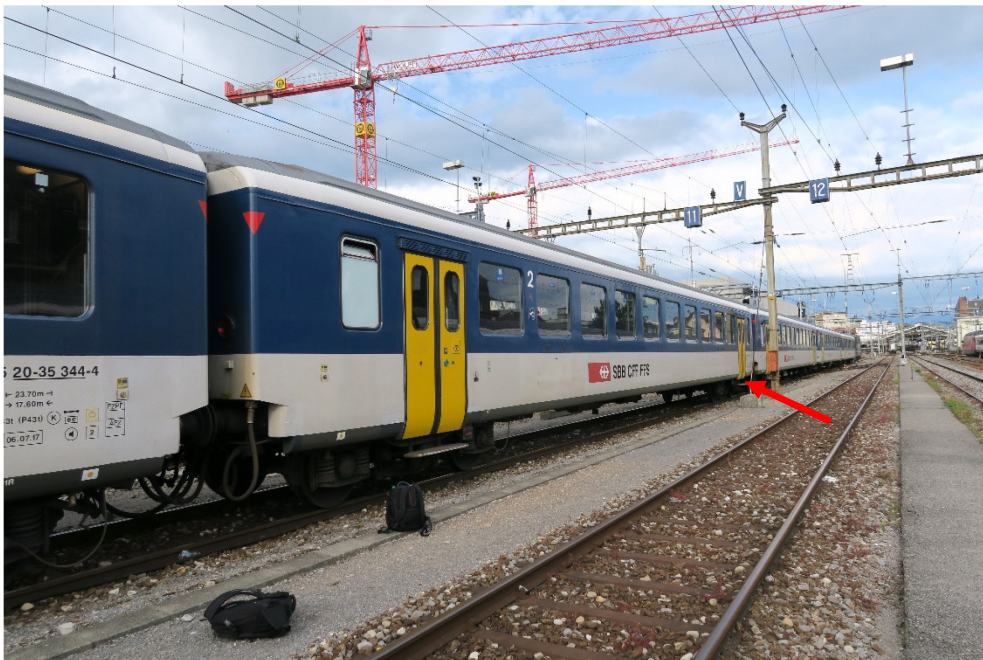
**Illustration 1:** Vue extérieure de la 3<sup>ème</sup> voiture unifiée I N° 50 85 2035 600-9 . La flèche rouge indique l'emplacement de la porte N° 3 à l'arrière du véhicule.

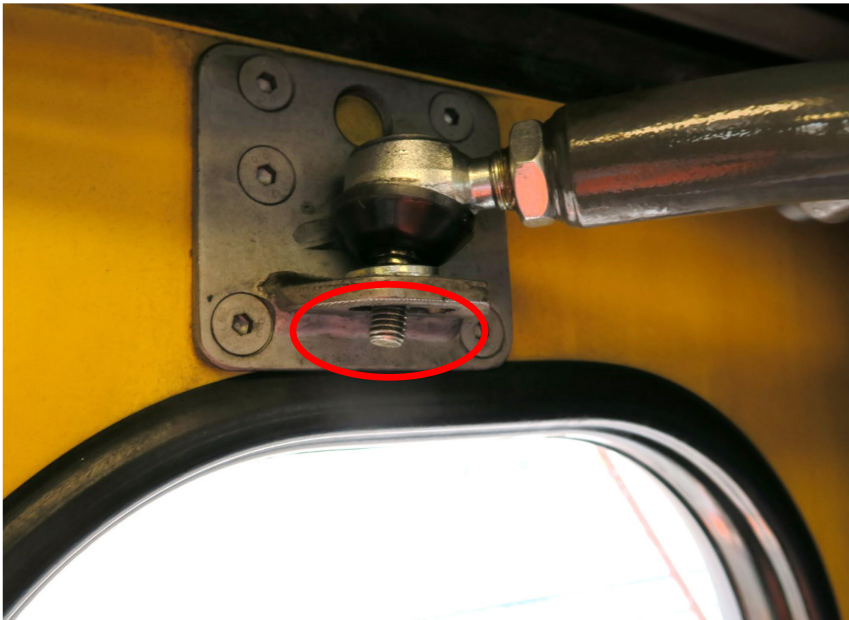
La vis de fixation du bras de l'articulation du vantail de porte droit manquait (Illustration 2). Lors de la fermeture, le vantail gauche ne plaquait pas contre la partie haute du cadre de la porte.

Illustration 2 : L'écrou de fixation du bras d'articulation manque (cercle rouge).

A cause de la fixation manquante sur le bras d'articulation supérieur du vantail de porte arrière N° 3, le vantail ne plaquait pas sur sa partie supérieure contre le cadre de porte. Le parallélisme du vantail de porte n'était plus garanti.

Le contact du contrôle de fermeture du vantail est monté dans un boîtier situé au bas du vantail de porte. Une explication possible est qu'au regard du jeu du vantail de porte, le contact de contrôle de fermeture soit atteint sur la partie inférieure alors que la partie supérieure du vantail ne plaque pas contre le cadre de la porte. Dans un tel cas, la lampe de contrôle des portes située en cabine est éteinte. Lorsque le seuil de vitesse est atteint, la porte est verrouillée pneumatiquement.

A cause de la fixation manquante sur le bras d'articulation supérieur du vantail de la porte N° 3 de la voiture N° 50 85 2035 600-9, la fermeture correcte de la porte ne pouvait être garantie. Malgré plusieurs essais, un raté de fonctionnement des systèmes d'anti-pincement de ladite porte n'a, cependant, pas pu être reproduit.

La cause de l'accident est probablement due à une défaillance technique, liée à un jeu excessif provoqué par la fixation manquante de la porte arrière N° 3 de la voiture N° 50 85 2035 600-9.
