Rapport final du Service suisse d'enquête de sécurité SESE

sur l'accident de personne

du 22 juin 2019

à Exergillod (VD)

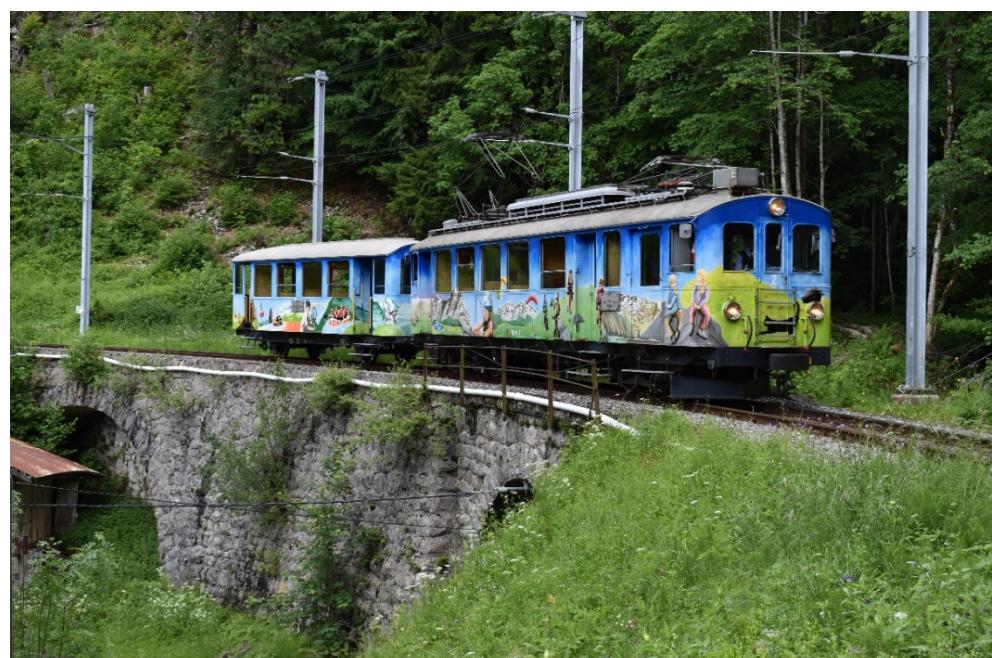
Illustration 4: Train 3447 arrêté, sur le pont des Folles au km 10.6. (source: Police cantonale VD, photo mise à disposition par un des passagers du train).

Au point kilométrique 10.6, la voie sur le pont des Folles conduit en courbe à droite pour un train circulant des Diablerets en direction d'Aigle. Le pont enjambe le lit du ruisseau des Folles (illustration 4).

Sur le côté droit du pont (illustration 4), une barrière est installée. De l'autre côté, à cause du gabarit restreint, il n'y a aucune barrière.

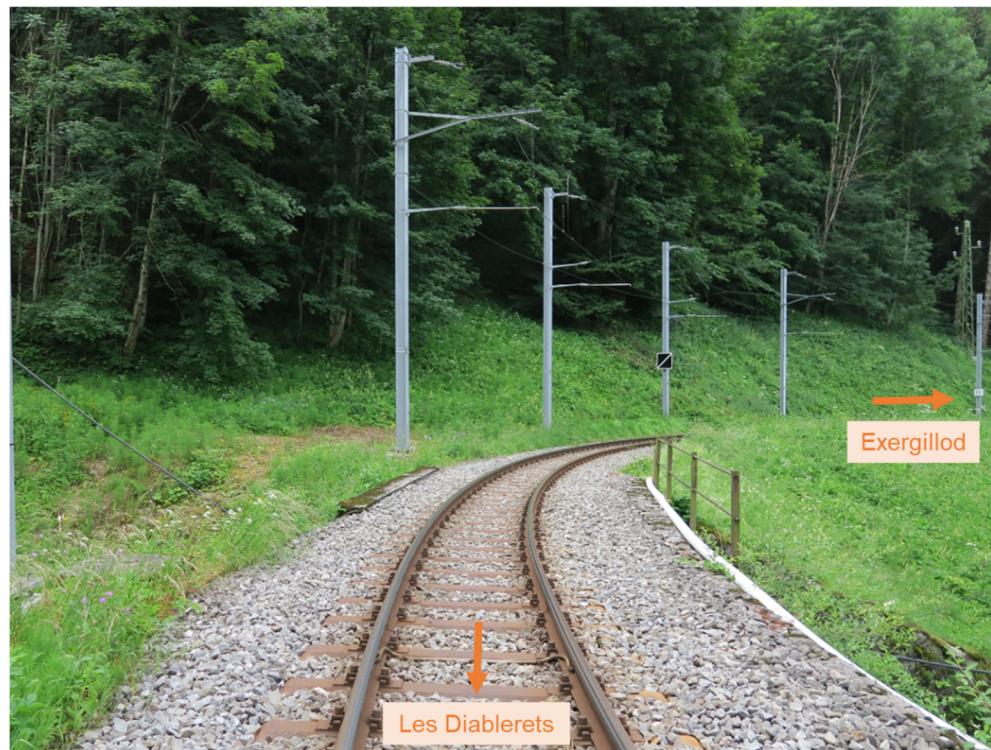
Illustration 5: Vue du pont des Folles en direction d'Aigle.

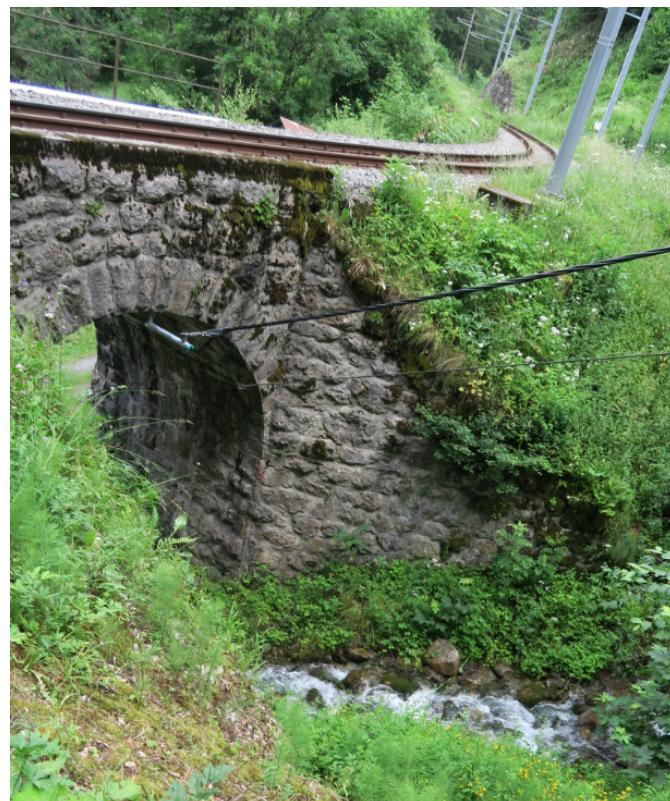
Illustration 6: Vue du pont des Folles, côté gauche en direction d'Aigle, où la personne a été retrouvée au pied du pont.

Lors du passage d'un train, l'espace restant entre le véhicule et le bord du pont est très restreint. Ceci est la conséquence du déportement de la caisse dans la courbe.

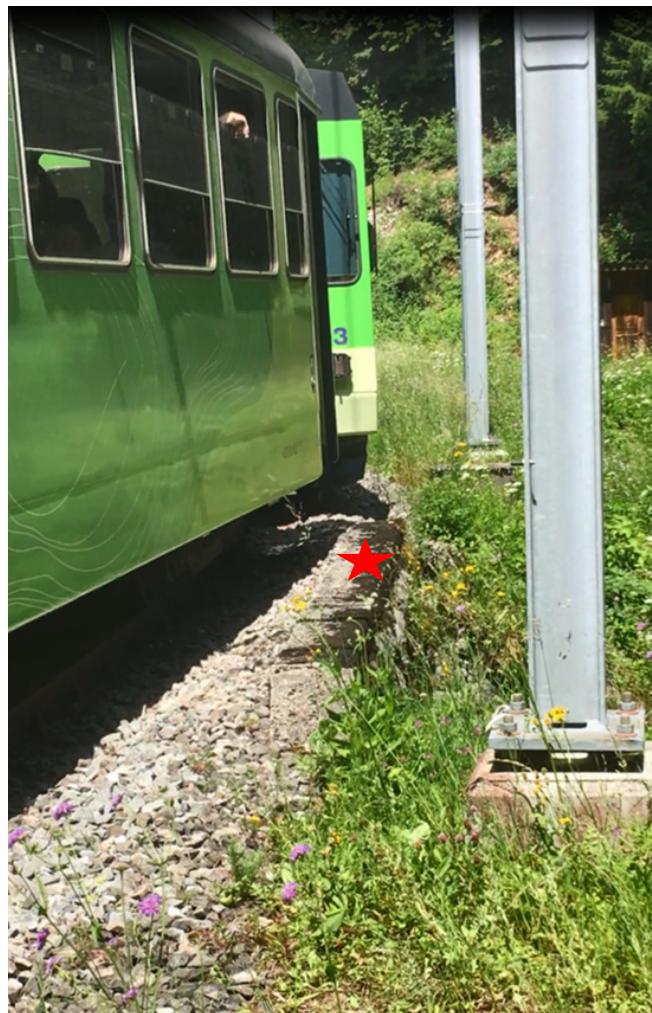
Illustration 7: Passage d'un train sur le pont des Folles (Source: Police cantonale VD).
Etoile rouge: Emplacement de la personne sur le pont (détails voir illustration 8).

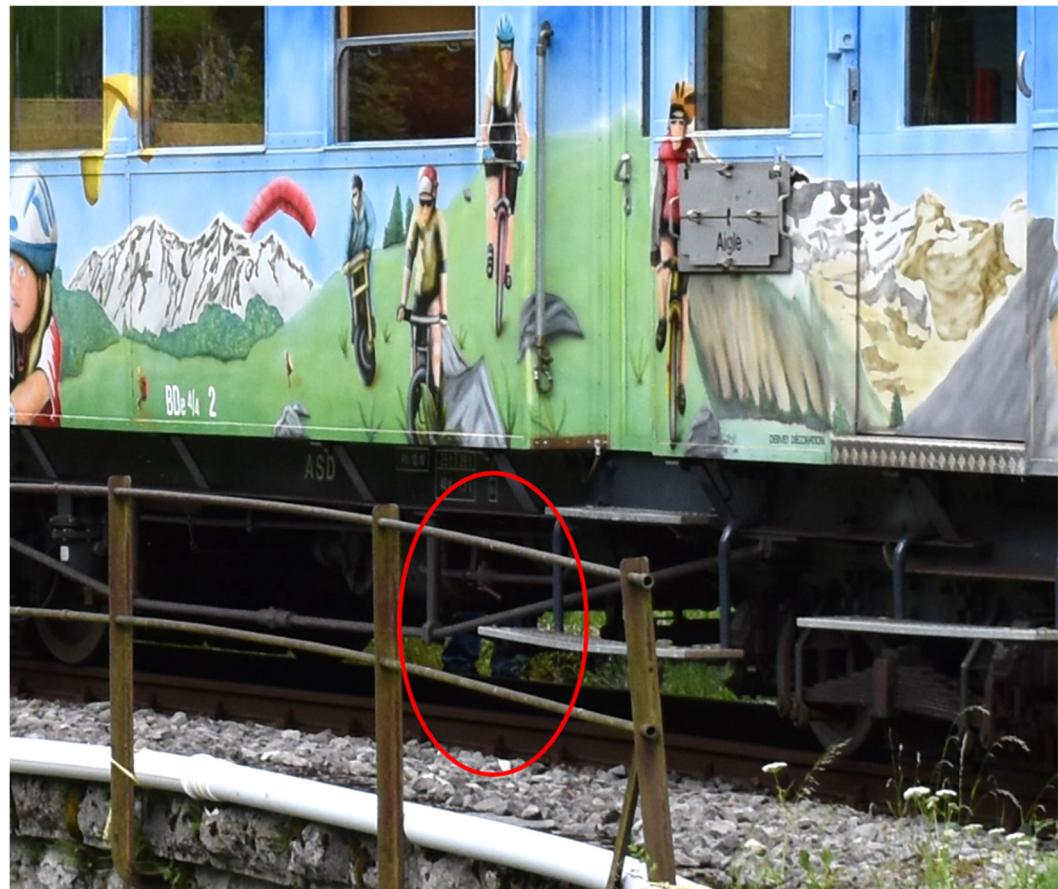
Un des témoins a pris plusieurs clichés dans la même seconde lors de l'arrêt sur le pont. Sur un des clichés (illustration 8) les jambes d'une personne sont visibles derrière le véhicule. Sur un des clichés suivants, lorsque le véhicule avance en direction d'Aigle, les jambes de la personne ne sont plus visibles. Lors de ces clichés, aucun passager n'était visible à l'intérieur du train.

Illustration 8: Les jambes du passager décédé sont visibles derrière l'automotrice dans le cercle rouge (source: Police cantonale VD, photo mise à disposition par un passager du train).

Les différents témoignages, recueillis par la police lors des auditions du 5 juillet 2019, ne permettent pas de reconstituer le déroulement exact des évènements lors de l'arrêt photo sur le pont au kilomètre 10.6. Lors de l'arrêt sur le pont, un des témoins a pris plusieurs clichés dans la même seconde. Ces clichés ont été remis à la police. Un de ces clichés figure en illustration 8 sous le point 1.11.2 du présent rapport.
