Zwischenbericht der Schweizerischen Sicherheitsuntersuchungsstelle SUST

über den tödlichen Arbeitsunfall ei-
nes Zugchefs

vom 4. August 2019

in Baden (AG)

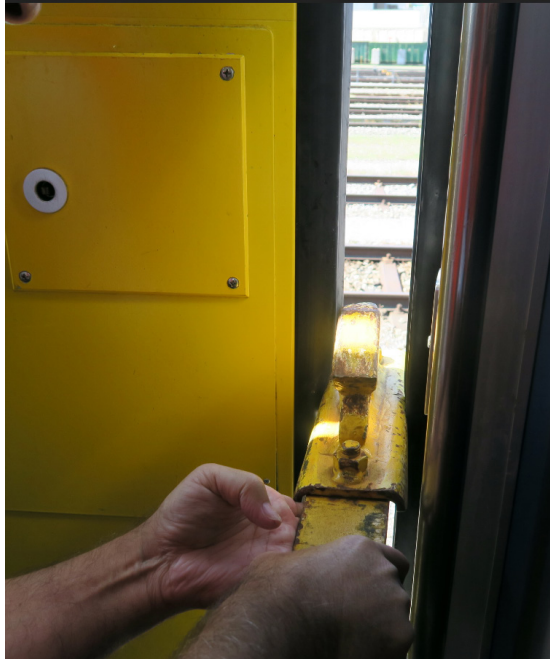
Am Sonntag, 4. August 2019 wurde die Pendelzugskomposition in unverändertem Zustand durch die SUST untersucht. Dabei wurde festgestellt, dass bei der Türe 4 des fünftletzten Wagens (Fahrzeugnummer B 50 85 21-95 052-9), bei der der Zugchef eingeklemmt wurde, der Einklemmschutz nicht funktionierte (Abbildung 2) und dadurch die Schliesskraft erhalten blieb.

Abbildung 2: Überprüfung des Einklemmschutzes.

Die lose Verbindung beim Druckwellenschalter der Türe 4 hatte zur Folge, dass die Schliesskraft der Türe nicht abgebaut wurde, wenn sie auf ein Hindernis traf. Der der Einklemmschutz war somit nicht wirksam.

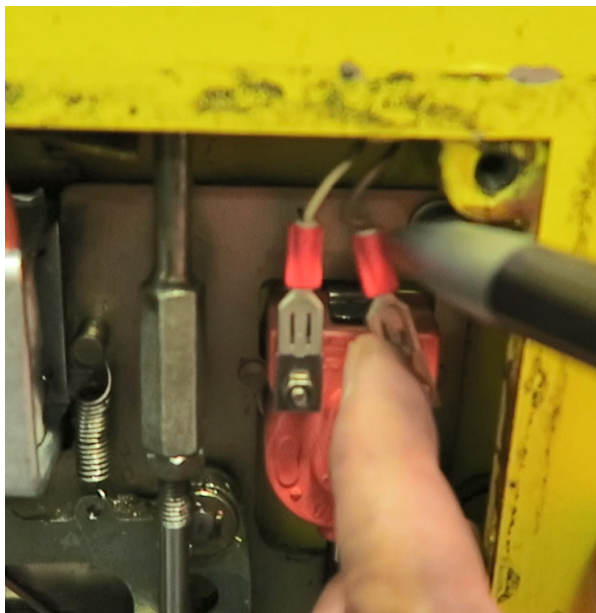
Bei zwei vertieften Untersuchungen im SBB-Reparaturzentrum in Altstetten wurde festgestellt, dass am Druckwellenschalter eine Anschlussfahne des elektrischen Kontaktes komplett lose war (Abbildung 3).

Abbildung 3: Lose elektrische Verbindung beim Druckwellenschalter der Türe 4.

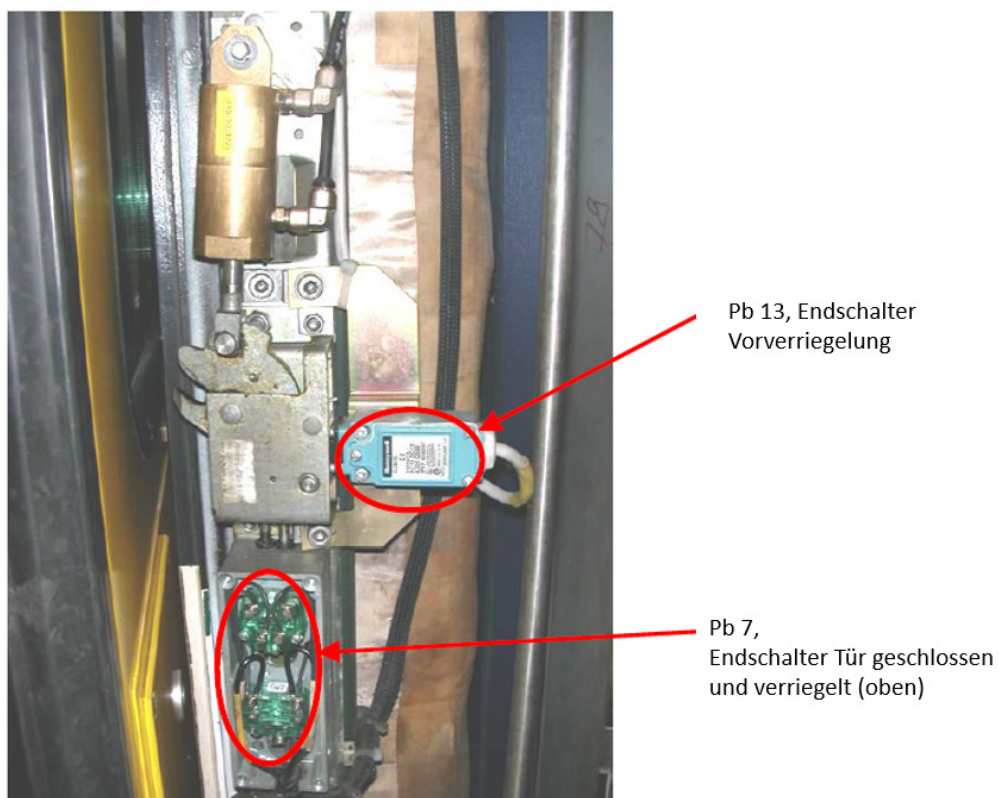
Bei mehreren Versuchen wurde nachgewiesen, dass die zweistufige Verriegelung der Türe 4 nicht immer einwandfrei funktionierte (Abbildung 4 und Anlage 1, Abbildung 5).

Der Endschalter Pb 7² «Tür geschlossen und verriegelt», der über das Gestänge der Türverriegelung gesteuert wird, verblieb dauerhaft in der oberen Stellung «Tür geschlossen und verriegelt». Dadurch wurde die Grünschlaufe dieser Türe überbrückt und die rote Lampe «Türe offen» im Führerstand erlosch.

Ebenfalls wurde festgestellt, dass gemäss Schema und Verdrahtung die Überbrückung der Grünschlaufe parallel über den Endschalter Pb 7 und den Endschalter Pb 13 «Vorverriegelung» erfolgt. Bereits die Vorverriegelung über den Schalter Pb 13 überbrückt die Grünschlaufe, obwohl die Türe nicht verschlossen ist.

Wenn einer dieser beiden Schalter betätigt wird oder blockiert ist, wird die Grünschlaufe überbrückt und die rote Lampe im Führerstand erlischt. Der Lokführer kann somit die nicht korrekt verschlossene Türe nicht erkennen.

Abbildung 4: Endschalter Pb 7 und Pb 13 (Quelle: SBB, Technische Beschreibung Einstiegtüre EW IV)

Die Parallelschaltung der zwei Endschalter Pb 7 und Pb 13 führt dazu, dass bei der Blockierung eines dieser beiden Schalter, die Türe unabhängig von der effektiven Position des Türflügels permanent als geschlossen gemeldet wird,. Daher kann das System via die Grünschlaufe dem Lokführer eine falsche Information über den Schliesszustand der Türen anzeigen.

Die SUST empfiehlt dem BAV, den Fahrzeughalter aufzufordern, das Türendsaltersystem der EW IV so anpassen zu lassen, dass die rote Kontrolllampe dem Lokführer den korrekten Zustand der Türen anzeigt.

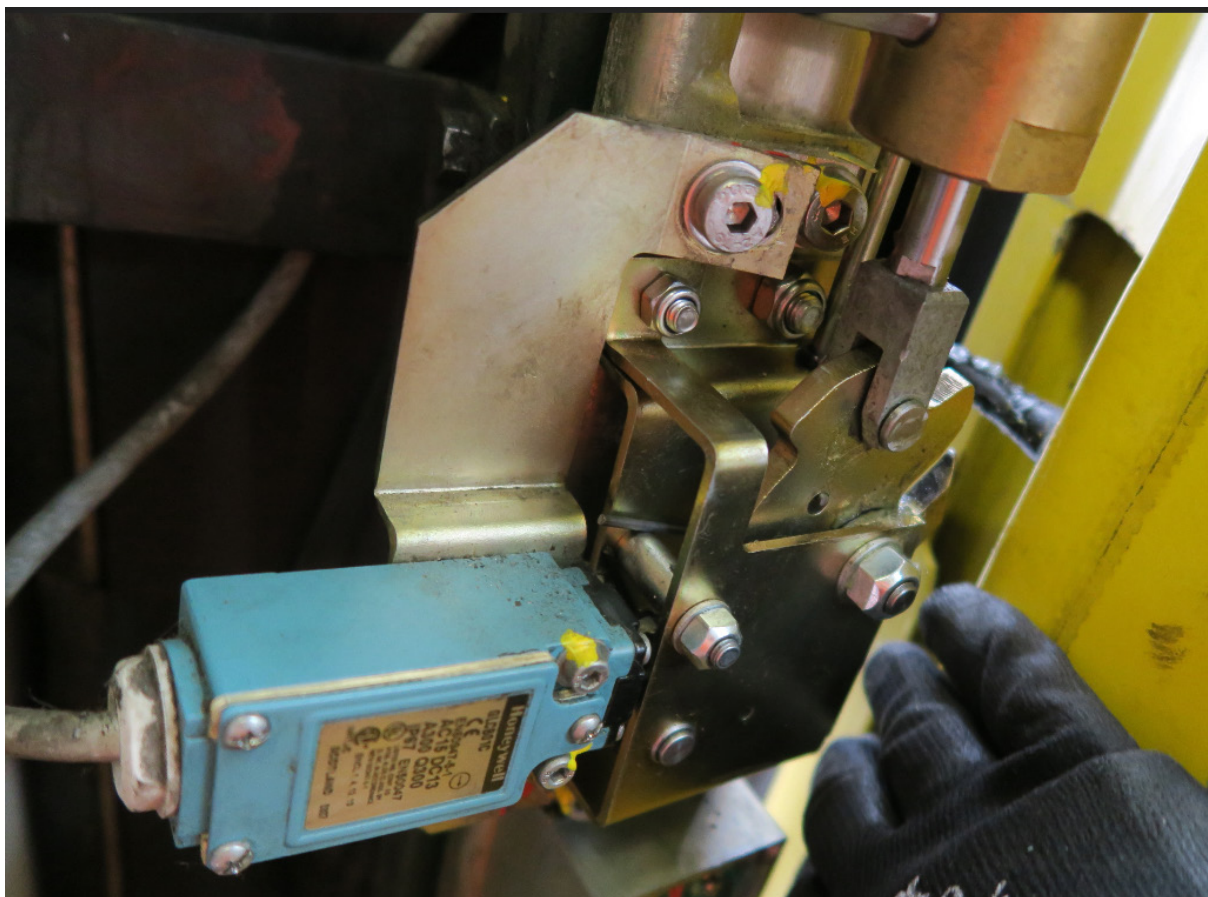
Der Endschalter Pb13 (Anlage 1, Abbildung 5) wird bereits in der Vorverriegelungsstellung betätigt. Obwohl der Türflügel nicht komplett am Wagenkasten anliegt, respektive die Türe nicht ganz verschlossen ist, wird die Kontrolllampe im Führerstand gelöscht.

Abbildung 5: Der Endschalter Pb 13 hat schon angesprochen obwohl der Türflügel nicht ganz verschlossen ist.
