Rapport final

sur l'accident de travail survenu
lors d'un mouvement de ma-
nœuvre

du 9 octobre 2019

à Domdidier (FR)

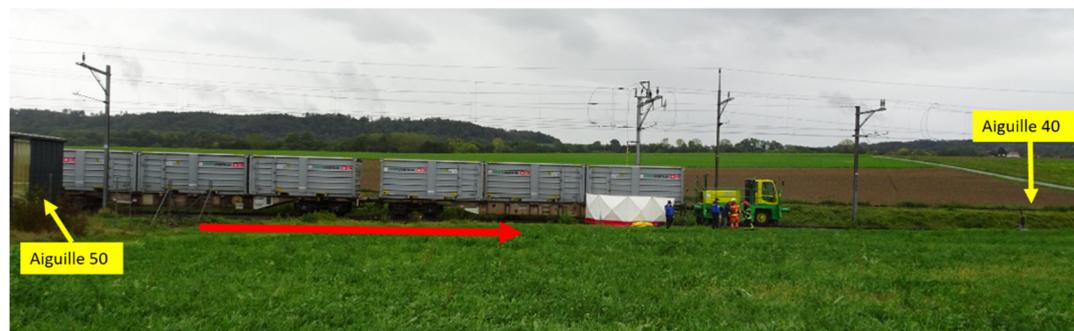
Le chef de manœuvre se trouvait près de l'aiguille n°50. Le mécanicien qui desservait le tracteur par l'intermédiaire de la radiocommande était monté dans la cabine, car il pleuvait beaucoup. Lorsque le mouvement de manœuvre s'est approché de l'aiguille n° 40, le mécanicien est sorti de sa cabine par la porte droite sur la petite plateforme sise au-dessus des escaliers. Peu après, il a glissé et a essayé de se retenir à la barre, mais il est tombé sur la voie. Il a été happé par l'essieu avant du tracteur. Après quelques mètres, le convoi s'est immobilisé de lui-même. Le mécanicien est décédé sur place.

Illustration 3 : Vue de l'endroit de l'accident sur la voie de raccordement. Trait rouge : Sens de marche du mouvement de manœuvre en direction de la gare de Domdidier.

Le mécanicien, qui conduisait le véhicule par l'intermédiaire de la radiocommande, est sorti de la cabine du tracteur alors que celui-ci était en mouvement. Il a glissé, est tombé sur la voie et a été happé par le premier essieu du tracteur.

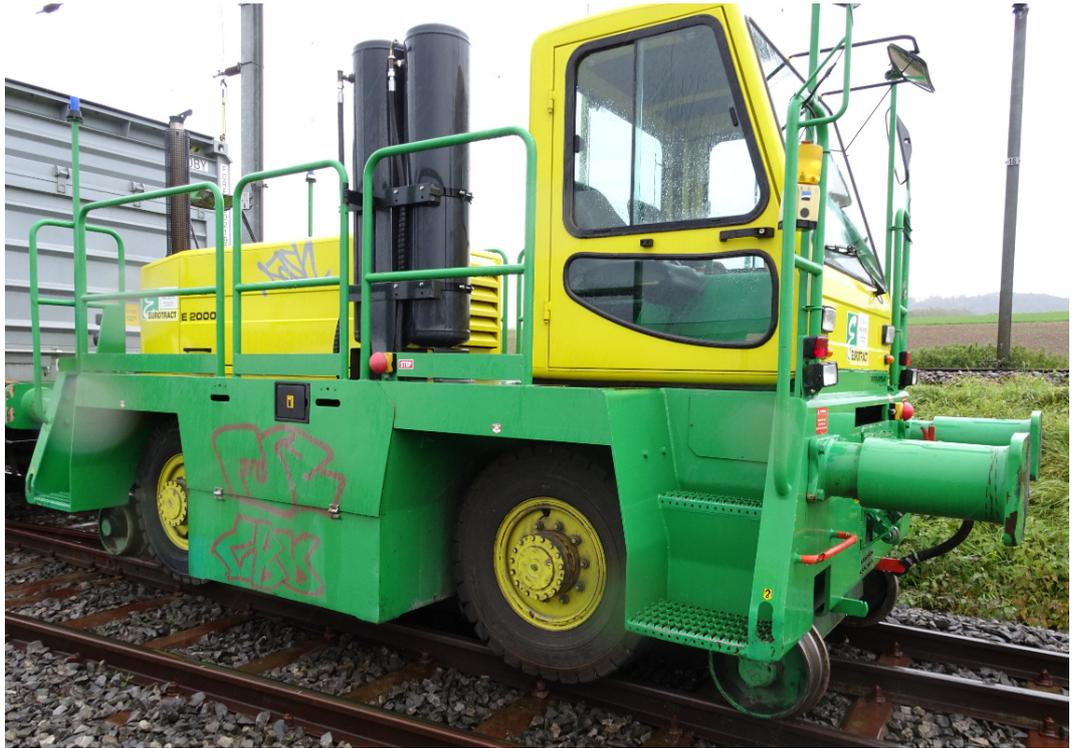
Illustration 5 : Tracteur Eurotract E 2000.

Le tracteur Eurotract E 2000 ainsi que la radiocommande fonctionnaient correctement.

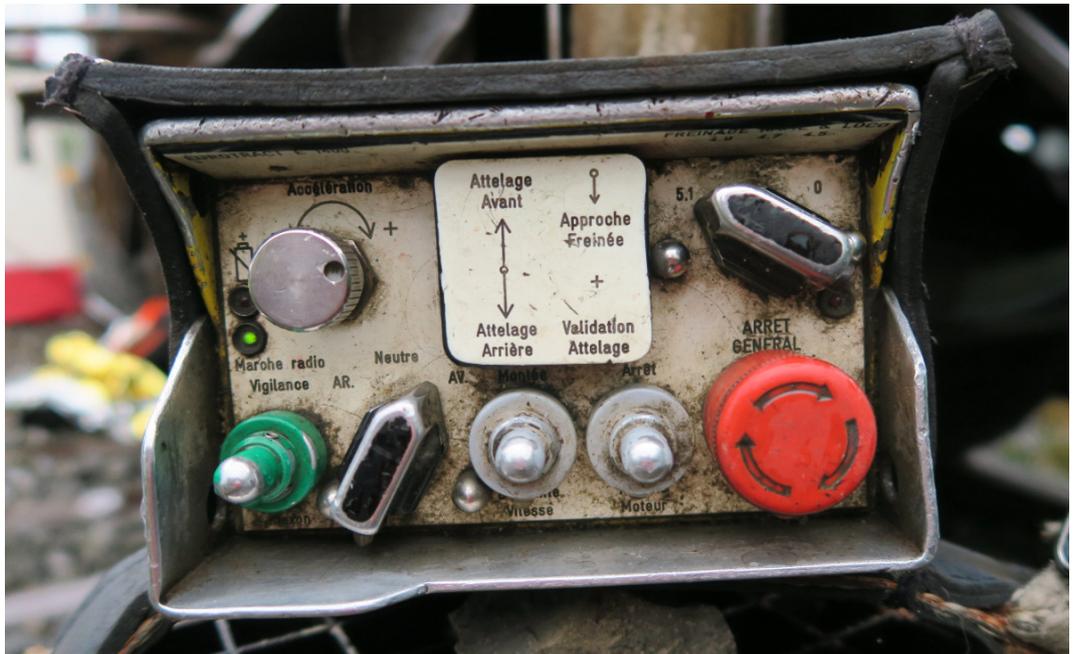
Illustration 6 : Radiocommande du tracteur Eurotract E 2000.

Suite à l'accident, l'antenne de transmission du boîtier de la radiocommande était cassée. Malgré cela, la radiocommande fonctionnait.

Le système de freinage du tracteur fonctionnait correctement, tant en mode normal qu'en mode radiocommande. La surveillance de l'inclinaison du boîtier de radiocommande, qui provoque le déclenchement du freinage d'urgence, fonctionnait correctement.
