Summarischer Bericht

Ereignis	Absturz einer unbesetzten Seilbahnkabine
Ereignisart	Fahrzeugabsturz
Ort, Datum, Zeit	Rickenbach (SZ), 20. Oktober 2019, 11:09 Uhr
Reg.-Nr.	2019102001
Verkehrsmittel	Seilbahn

Schweizerische Sicherheitsuntersuchungsstelle

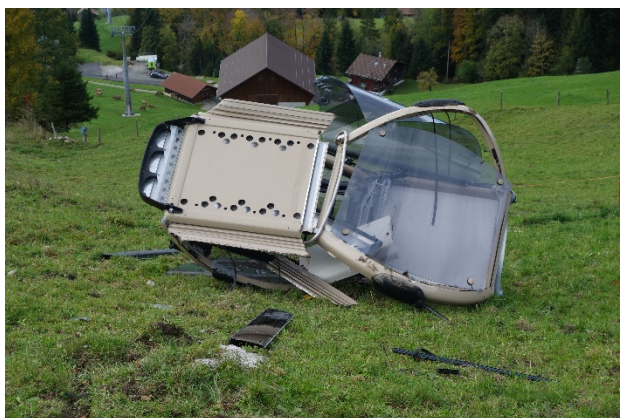
Personen	Keine
Verkehrsmittel	Totalschaden der Seilbahnkabine
Infrastruktur	Leichte Beschädigungen am Förderseil

Abbildung 3: Schadensbild der Seilbahnkabine (Ansicht der Kabinenunterseite, Blickrichtung Tal).

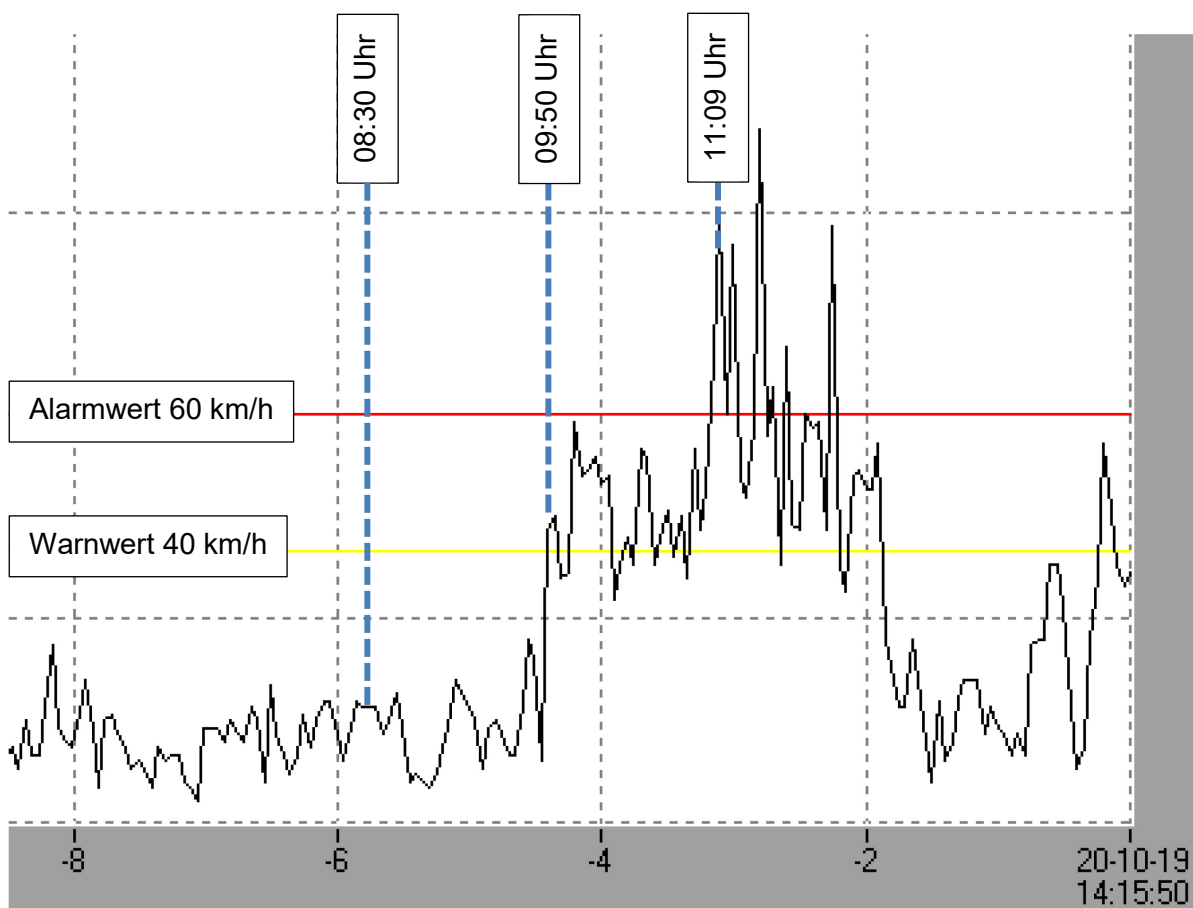
Rund 185 m weiter bergwärts von der Stütze Nr. 6 entfernt befindet sich die Stütze Nr. 7, auf der ein Windmesser installiert ist. Dessen Aufzeichnungen (Abbildung 4) zeigen zwischen Betriebsbeginn um 08:30 Uhr und etwa 09:50 Uhr Windgeschwindigkeiten, die deutlich unterhalb des Warnwerts liegen und nur eine mässige Streuung aufweisen. Danach steigen die Windgeschwindigkeiten in kurzer Zeit deutlich an und bewegen sich bis 11:00 Uhr mehrheitlich um den Warnwert, mit einzelnen Spitzenwerten, die aber den Alarmwert nicht erreichen. Um 11:09 Uhr wird eine erste Böe aus südlicher Richtung mit einem Messwert von 90 km/h registriert. Da die Windmessaanlage eine gewisse Trägheit besitzt - das Messrad muss durch den Wind erst beschleunigt werden - ist die tatsächliche Geschwindigkeit einer Böe tendenziell höher als der Messwert. Böen können lokal und sehr kurzfristig auftreten. Die Geschwindigkeitsverteilung einer solchen Böe kann auch lokal sehr stark variieren. Es kann nicht ausgeschlossen werden, dass die Böe bei der Stütze Nr. 6 eine signifikant höhere Windgeschwindigkeit aufwies, als bei der Messstation auf der Stütze Nr. 7 aufgezeichnet wurde. Laut der Aussage einer unmittelbar bei der Stütze Nr. 6 bergwärts wandernden Person hätte sie diese Böe beinahe zum Stürzen gebracht. In der folgenden Stunde gab es noch weitere kräftige Böen. Danach nahmen die Windgeschwindigkeiten wieder ab.

Am 20. Oktober 2019 herrschte eine deutliche Südfohnlage. Für solche Lagen sind grosse Unterschiede zwischen mittleren und böenartigen, respektive sehr kurzfristig auftretenden maximalen Windgeschwindigkeiten typisch.

Abbildung 4: Aufzeichnung der Windgeschwindigkeiten bei der Stütze Nr. 7.

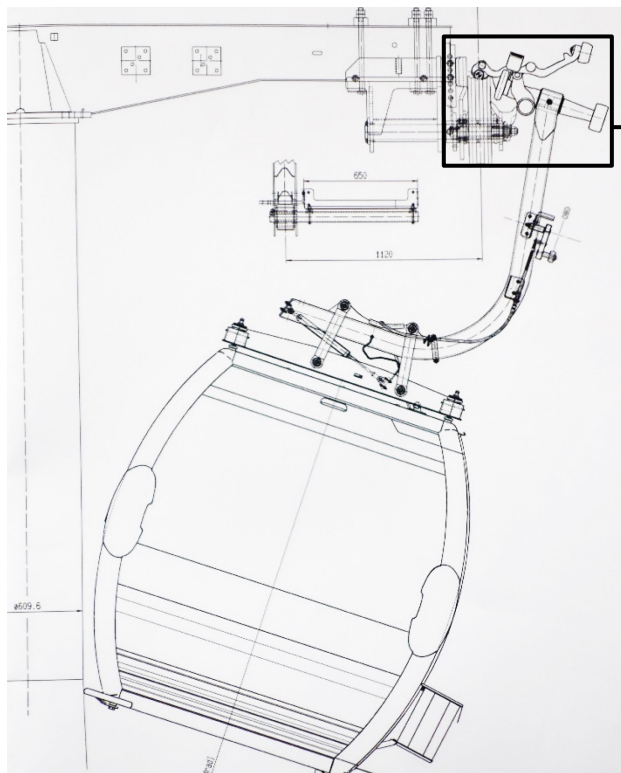
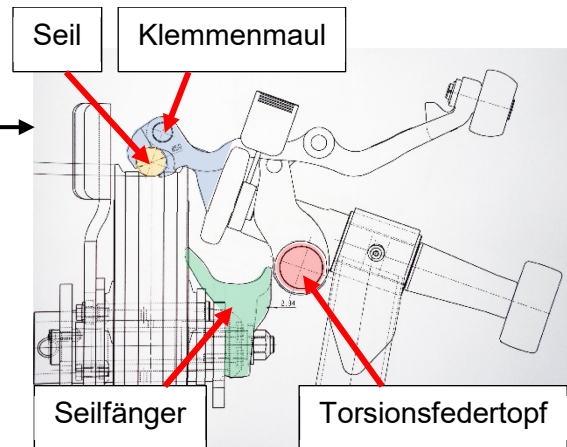
Abbildung 5: Seitlich um den maximal erlaubten Winkel geschwenkte Seilbahnkabine.

Abbildung 6: Detail von Abbildung 5: Seitlich um den maximal erlaubten Winkel geschwenkte Kuppelklemme.

Die Freigängigkeit der fahrenden Betriebsmittel gegenüber Anlagebauteilen und der Umgebung muss für denjenigen Staudruck genügen, der bei einer Windgeschwindigkeit von 80 km/h auftritt. Das ergibt ein seitliches Pendeln von knapp 20 Grad (Abbildung 5 und Abbildung 6). Laut dem Hersteller der Seilbahn ist bei den meisten Seilbahnen eine Warnschwelle bei 40 km/h und eine Alarmschwelle bei 60 km/h festgelegt. Das Überschreiten der jeweiligen Schwellen wird dem Bedienpersonal optisch und akustisch angezeigt.

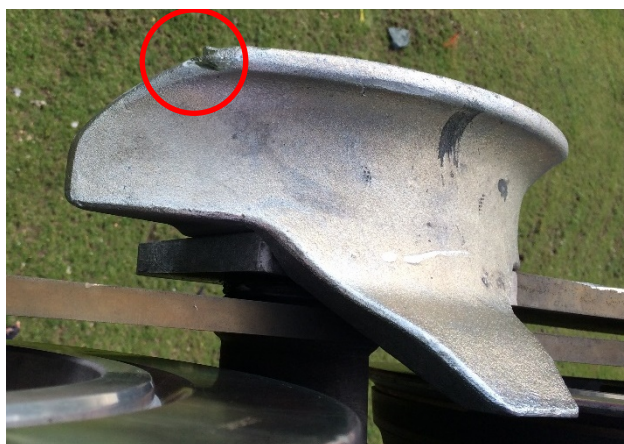
An einem der Seilfänger der Rollenbatterie der Stütze Nr. 6 wurden bergseitig gerichtet eine deutliche Anschlagspur sowie Schabspuren im Sattel des Seilfängers (Abbildung 7) festgestellt.

Abbildung 7: Detail von Abbildung 6: Seilfänger mit Anschlagspur (Kreis) und Schabspuren.

- die Seilbahnkabine durch eine kräftige Windböe soweit seitlich ausgeschwenkt wurde, dass der Torsionsfedertopf der Kuppelklemme am Seilfänger der Rollenbatterie sowie die Seilbahnkabine an der Stütze anstiessen;
- die Kuppelklemme am Seilfänger hängen blieb und sie vom laufenden Förderseil gerissen wurde, worauf die Seilbahnkabine zu Boden stürzte;
- durch das gewaltsame Trennen das Förderseil derart weit aus der Soll-Position auf der Rollenbatterie gebracht wurde, dass die Seillageüberwachung einen Stopp der Anlage auslöste.

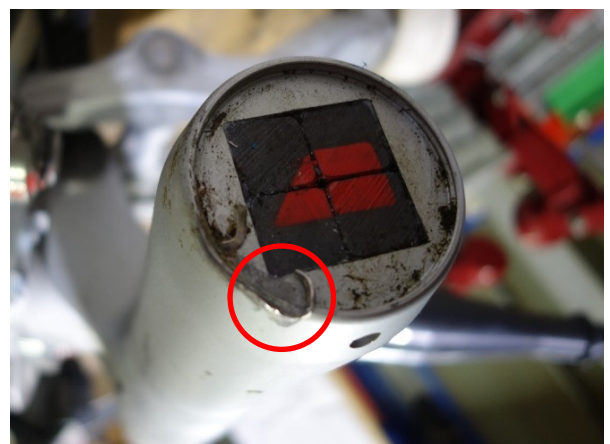
Am talwärts gerichteten Torsionsfedertopf der Kuppelklemme war eine Anschlagspur vorhanden (Abbildung 8).

Abbildung 8: Detail von Abbildung 6: Torsionsfedertopf der Kuppelklemme mit Anschlagspur (Kreis).

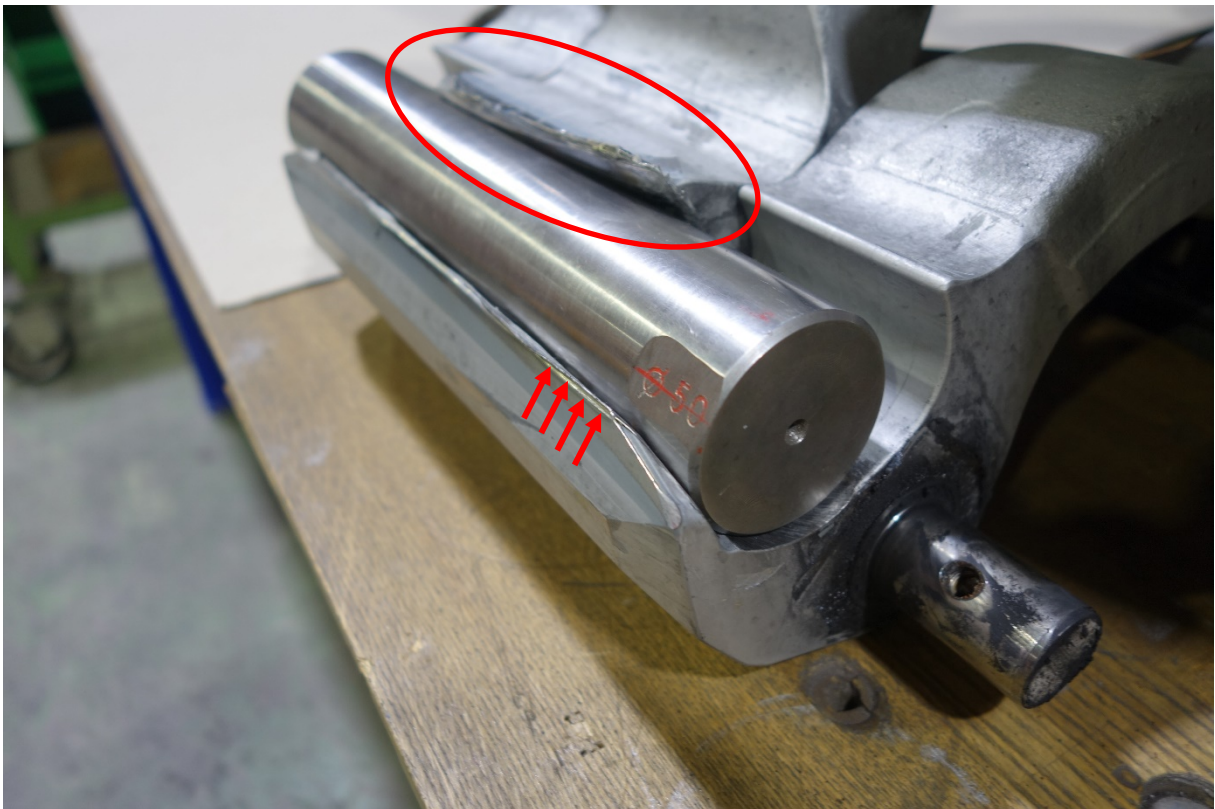
Die Kuppelklemme wurde auf ihren Zustand und ihre Festhaltekraft geprüft. Am Maul des beweglichen Teils der Kuppelklemme war eine Verformung sichtbar, die auf ein Weggreissen der Kuppelklemme vom Förderseil hindeutete. Auch am festen Teil der Kuppelklemme war eine Materialverformung zu einer Braue zu erkennen. Bei einer Überprüfung nach dem Ereignis wies die Abziehungskraft den minimal erforderlichen Wert von 23 kN auf, obwohl die Kuppelklemme wegen der Verformung nicht mehr über die gesamte Fläche am Seil bzw. Prüfstab anlag (Abbildung 9).

Abbildung 9: Die Kuppelklemme zeigt Spuren einer gewaltsamen Trennung vom Förderseil (Oval und Pfeile, Ansicht von der Unterseite).

Die Überprüfung des Förderseils zeigte im Bereich, an der sich die Kuppelklemme vom Seil löste, deutliche Spuren einer gewaltsamen Trennung zwischen Förderseil und Kuppelklemme. Ein Draht einer Litze war gebrochen.
