Schlussbericht

über die Entgleisung eines Güter-
zuges

vom 4. November 2019

in Bonaduz (GR)

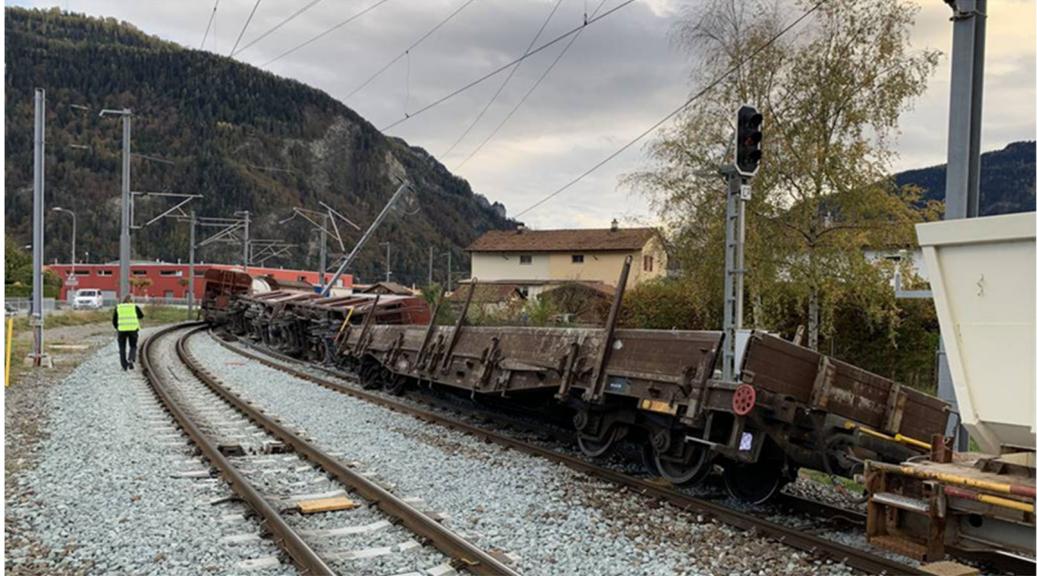
Abbildung 4: Fotografie der Unfallstelle mit entgleisten resp. umgekippten Güterwagen; Blickrichtung entgegen der Fahrrichtung.

An der Weiche 6 und am Gleis 2 im Bereich der Entgleisungsstelle entstand erheblicher Sachschaden.

Der hintere Güterwagen prallte beim Umkippen gegen einen Fahrleitungsmast. Der Mast wurde geknickt und teilweise aus seinem Fundament gerissen. Die Fahrleitung im Bereich des Masts wurde beschädigt.

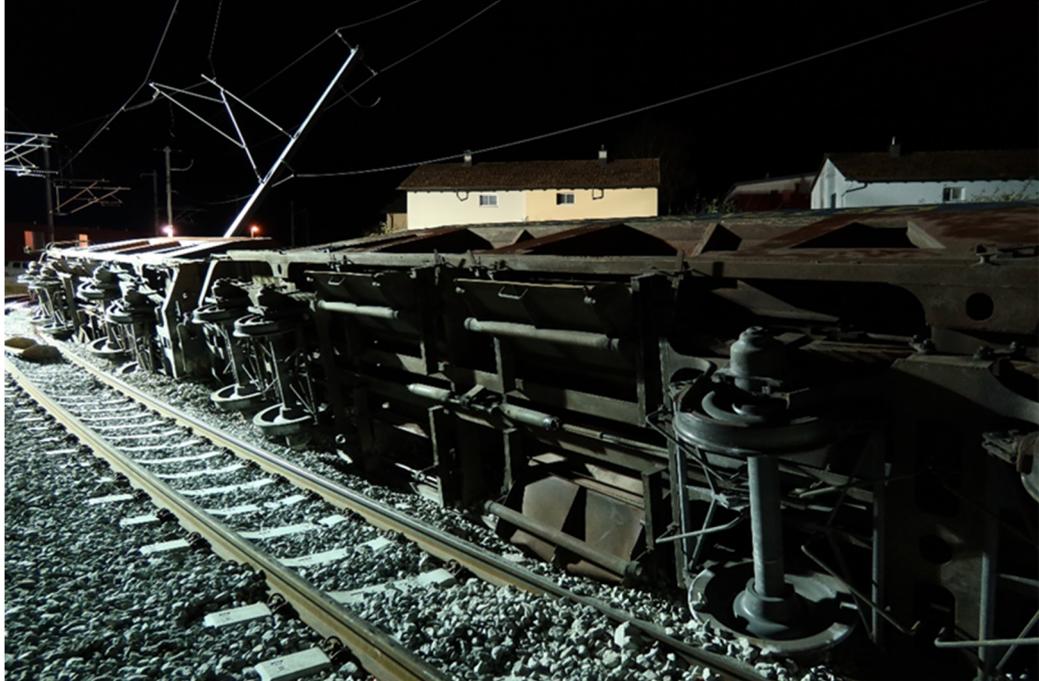
Die umgekippten Güterwagen wurden erheblich beschädigt (Abbildung 5).

Abbildung 5: Umgekippte Güterwagen Fac Nr. 8707 und 8710.

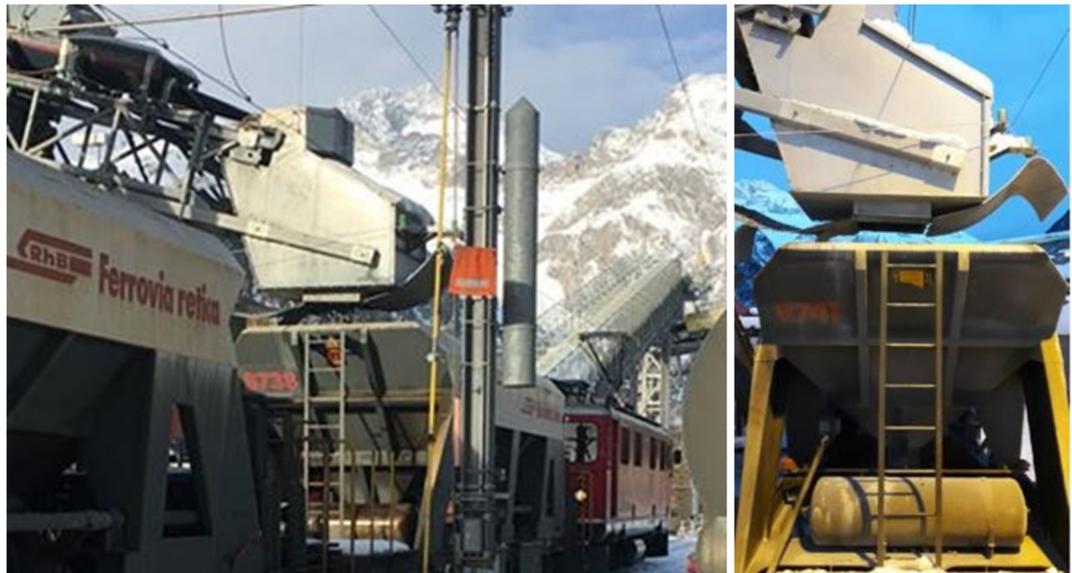
Abbildung 6: Verladeanlage in Preda. Quelle: RhB.

In der Verladestelle Preda verhindert die Lage der Fahrleitung, dass der Verladekopf weit genug ausgefahren werden kann, um mittig über der Wagenöffnung positioniert zu werden. Die maximal erreichbare Position des Verladekopfes befindet sich rund 20 cm von der Wagenmitte entfernt. Dies hat zur Folge, dass bei Vollbeladung die oberste Schicht des Schüttgutes in der Höhe von ungefähr 40 cm nicht zentriert eingefüllt wird. Zudem wurde festgestellt, dass vor dem Befüllen der später entgleisten Güterwagen eine Restmenge Schottersteine in den Ausfahrmechanismus des Verladekopfes gelangt war und diesen bereits einige Zentimeter vor dem Erreichen der maximal möglichen Stellung blockierten. Dies schränkte das Ausfahren des Verladekopfes zusätzlich ein, was den Grad der Dezentrierung der Ladung nochmals erhöhte.

Die Auslegung der Fahrleitung in der Verladeanlage in Preda sowie im Ausfahrmechanismus eingeklemmte Schottersteine verhinderten die mittige Positionierung des Verladekopfes über der Öffnung der Güterwagen. Dies führte dazu, dass das Ladegut nicht zentriert eingefüllt und gleichmässig verteilt wurde. Insbesondere bei Schotter, der sich im Vergleich zu Sand und Kies beim Befüllen im Wageninneren nur eingeschränkt selbstständig verteilt, führte dies zu einer ungleichmässigen Gewichtsverteilung und somit zwangsläufig zu ausgeprägten seitlichen Radlastunterschieden.

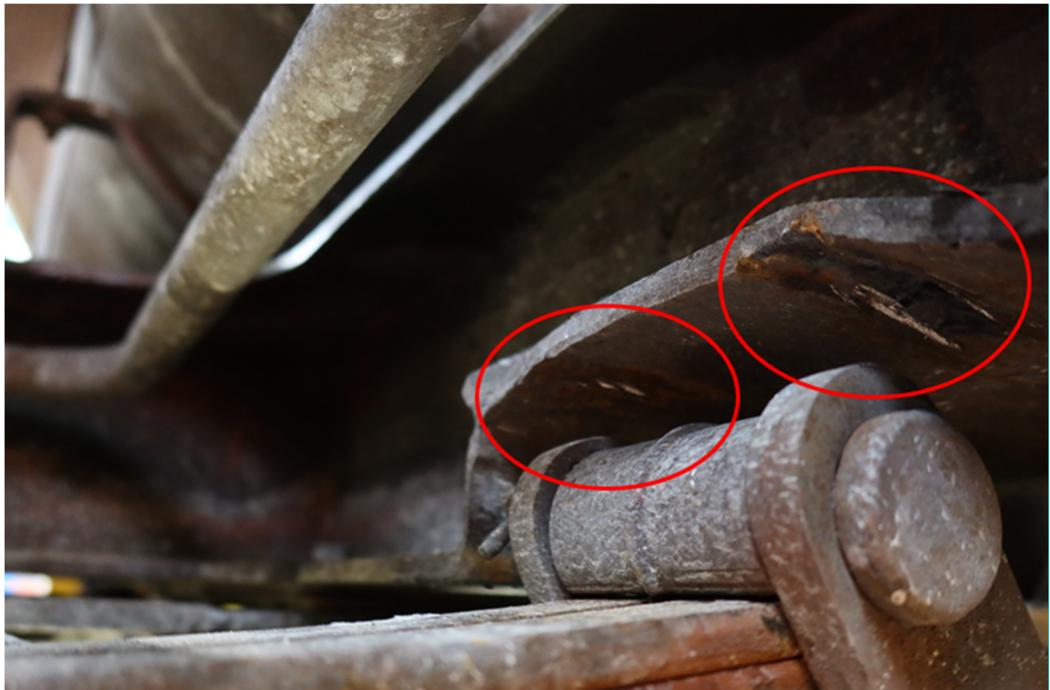
Bei der Untersuchung der entgleisten Schwerkraftentladewagen waren jeweils an den Unterseiten der an den Querträgern des Wagenkastens vorhandenen U-Profile eindeutige Dellen und Schleifspuren erkennbar (Abbildung 8). Teilweise wiesen die betroffenen Stellen Korrosion auf. Die Prüfung weiterer Fac-Wagen durch die RhB ergab, dass die Dellen und Schleifspuren bei weiteren Wagen der ersten und der zweiten Fahrzeugserie vorhanden waren. Allerdings waren nicht alle Wagen davon betroffen. Bei weiteren Untersuchungen wurde festgestellt, dass die in den Querträgern vorhandenen U-Profile (Abbildung 9) bei Wagen aus beiden Fahrzeugserien zwei unterschiedliche Tiefen aufwiesen. Einige U-Profile wiesen eine Tiefe von 75 mm auf. An den Querträgern der Güterwagen mit dieser Profiltiefe waren keine Dellen und Schleifspuren erkennbar. Die übrigen Wagen aus beiden Serien – darunter auch die beiden entgleisten – verfügten an den Querträgern über U-Profile mit einer Tiefe von nur 63 mm. Ausschliesslich bei diesen Wagen waren die Dellen und Schleifspuren an den Unterseiten der Querträger vorhanden.

Abbildung 8: Nahaufnahme des U-Profils am Querträger mit der darunter liegenden Federlasche. In den roten Markierungen sind die durch Kollisionen der Federlasche mit der Unterseite des U-Profils entstandenen Dellen erkennbar.

Die bei den entgleisten Schotterwagen an den Unterseiten der U-Profile des Wagenkastens festgestellten Dellen und Schleifspuren (Abbildung 8) sind durch Kollisionen des Querträgers mit den sich darunter befindenden Federlaschen entstanden (Abbildung 9). Die Untersuchung ergab, dass die in den Güterwagen der ersten und zweiten Serie verbauten Querträger-U-Profile zwei unterschiedliche Tiefen aufwiesen. Fahrzeuge, bei denen U-Profile mit einer Tiefe von 75 mm verbaut waren, wiesen keine Dellen und Schleifspuren auf. Das lässt den Schluss zu, dass bei diesen Güterwagen der Freiraum zwischen den Federlaschen und dem Querträger ausreichend war und keine Kollisionen der beiden Bauteile stattfanden. Die bei den entgleisten Güterwagen vorhandene, geringere Tiefe der U-Profile von 63 mm führte in Verbindung mit der ungleichmässigen, linkslastigen Beladung, der im Bereich der Weiche 6 vorhandenen Überhöhung und der tiefen Geschwindigkeit des Zuges dazu, dass auf der linken Fahrzeugseite der Freiraum zwischen den Querträgern und den Federlaschen nicht mehr ausreichend war. Beim Einfedern kollidierten die Federlaschen mit dem Querträger. Dies begrenzte einerseits den möglichen Federweg und behinderte andererseits die Drehfähigkeit des Drehgestells bei der Kurvenfahrt. Das daraus resultierende Fahrverhalten führte auf der rechten Fahrzeugseite zu einer derart starken Radentlastung, dass das kurvenäussere, rechte Rad der vordersten Achse des ersten im Zug eingereichten Fac-Wagens die Spurführung verlor, den Schienenkopf überkletterte und entgleiste.

Die in den Dellen teilweise vorhandene Korrosion lässt darauf schliessen, dass einige Spuren bereits längere Zeit vorhanden, andere jedoch neueren Datums sein mussten. Auf den Detailplänen aus der Zeit der Fahrzeugbeschaffung waren in verschiedenen Skizzen der U-Profile beide Werte – also 63 mm und 75 mm – aufgeführt. Dies und der Umstand, dass seit der Inbetriebnahme der Güterwagen in diesem Bereich keine Anpassungen vorgenommen wurden, weisen darauf hin, dass die festgestellten konstruktiven Unterschiede seit der Beschaffung der Wagen vorhanden waren. Das bei der Untersuchung gefundene Schreiben des Zug-

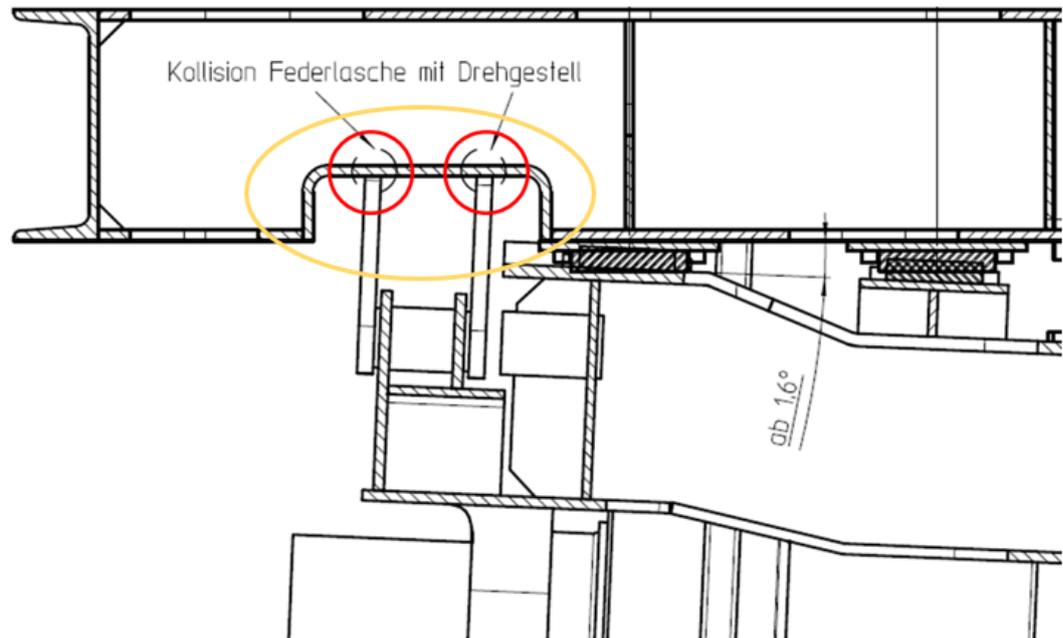
Abbildung 9: Ausschnitt aus der Skizze des Drehgestells und des Wagenkastens. Die gelbe Markierung zeigt das im Querträger verbaute U-Profil. Die roten Kreise markieren die Berührungspunkte bei der Kollision der Federlaschen mit der Unterseite des Querträgers. Quelle: RhB, bearbeitet durch die SUST.

Das Aufsetzen des Querträgers auf den Federlaschen infolge des zu geringen Freiraums in den U-Profilen begrenzte den möglichen Federweg und schränkte die Drehfähigkeit des Drehgestells derart ein, dass dessen Räder die Spurführung verloren und entgleisten.

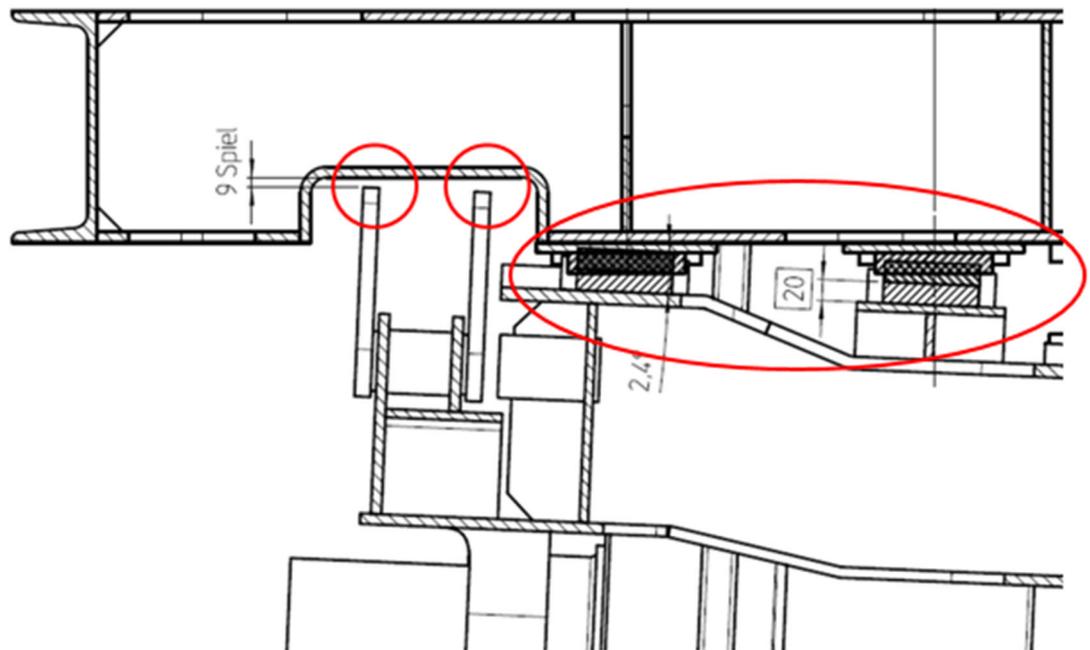
Abbildung 10: Ausschnitt aus der Skizze des Drehgestells. Die rote Ellipse markiert die im Rahmen der Umbaumaassnahmen um 20 mm angehobenen Gleitplatten-Halterungen und Drehpfannen. Die roten Kreise zeigen den durch die Massnahmen erreichten, grösse- ren Abstand zwischen dem Querträger und den Federlaschen. Quelle: RhB, bearbeitet durch die SUST.

Anlässlich regulärer Instandhaltungsarbeiten an den Güterwagen im August 2019 hatte die RhB die Dellen und Schleifspuren bei mehreren Wagen festgestellt und erkannt, dass diese durch Kollisionen der Federlaschen mit der Unterseite der U-Profile im Querträger des Wagenkastens zustande gekommen sein mussten. Ein erhöhtes Entgleisungsrisiko hatte die RhB daraus vorerst nicht abgeleitet und daher auf Sofortmassnahmen verzichtet. Die RhB plante jedoch, die Mängel an den betroffenen Güterwagen durch technische Anpassungen zu beheben. Durch Anheben der beiden unteren Drehpfannen und der aussen- und innenliegenden Gleitplatten-Halterungen um je 20 mm sollte der Freiraum für die Einfederung vergrössert werden (Abbildung 10). Mit diesen Umbaumaassnahmen wollte die RhB die Kollisionen der Federlaschen mit der Unterseite des Wagenkastens verhindern und das Laufverhalten der Güterwagen verbessern. Der Güterwagen Fac mit der Nummer 8706 wurde als Prototyp bereits umgebaut und die Auswirkungen der Anpassungen auf Erprobungsfahrten getestet. Aufgrund der aus diesen Erprobungsfahrten gewonnenen, positiven Erkenntnisse beabsichtigte die RhB, bis Ende Juni 2020 die verbleibenden Güterwagen beider Serien ebenfalls umzubauen.

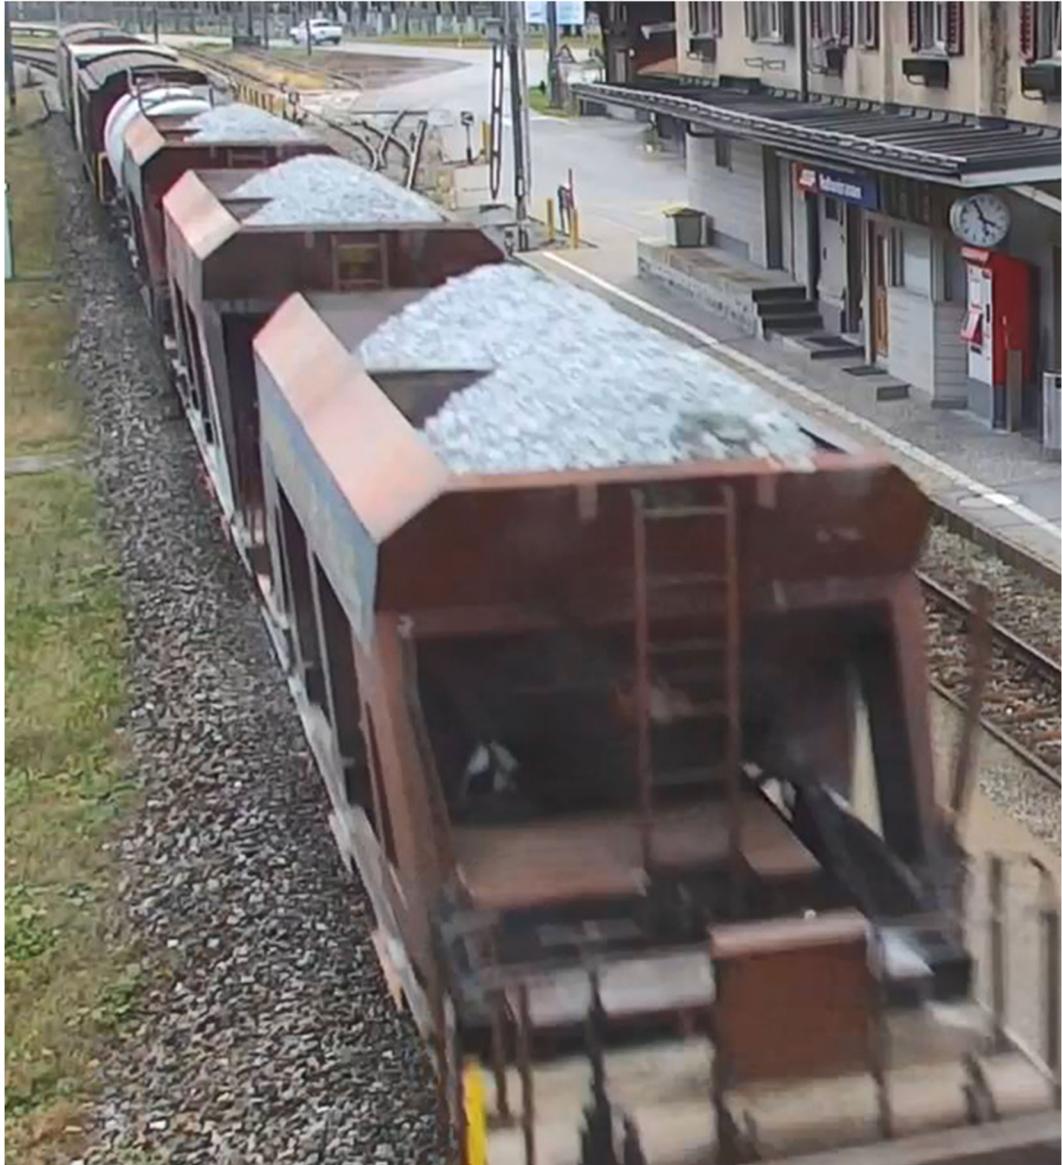
Der Güterzug wurde bei der Fahrt durch den Bahnhof Rothenbrunnen um 15:56 Uhr sowie durch den Bahnhof Rhäzüns um 16:01 Uhr von ortsfesten Überwachungskameras gefilmt. In den Aufzeichnungen ist die einseitige Beladung der mit Schotter beladenen Güterwagen gut erkennbar (Abbildung 11). Die Videodaten zeigten keine weiteren Auffälligkeiten am Zug.

Abbildung 11: Standbild aus der Videoaufzeichnung bei der Fahrt des Güterzuges durch den Bahnhof Rothenbrunnen.
