# **Rapport intermédiaire**

sur l'ouverture inopinée d'une porte  
d'une cabine sur le Funitel  
Les Violettes-Plaine Morte

du 20 janvier 2020

à Crans-Montana (VS)

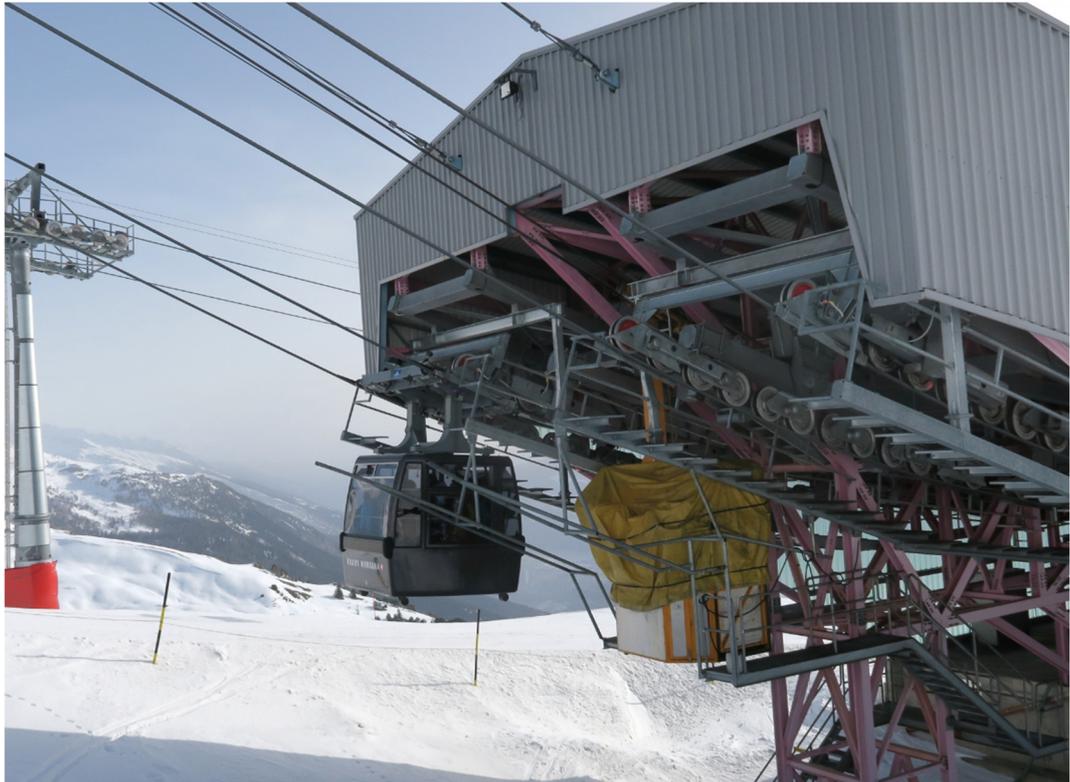
Illustration 1 : Vue d'une cabine quittant la station aval.

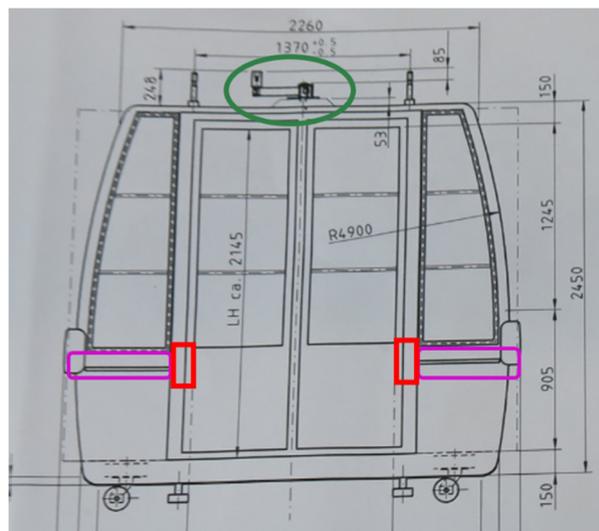
**Illustration 2** : Dessin de la cabine avec les différents éléments. Cercle vert : Automate de porte. Rectangle violet : Rails de guidage. Rectangle rouge : Chariots de guidage. (Source Dessin : CMA, adjonctions SESE)

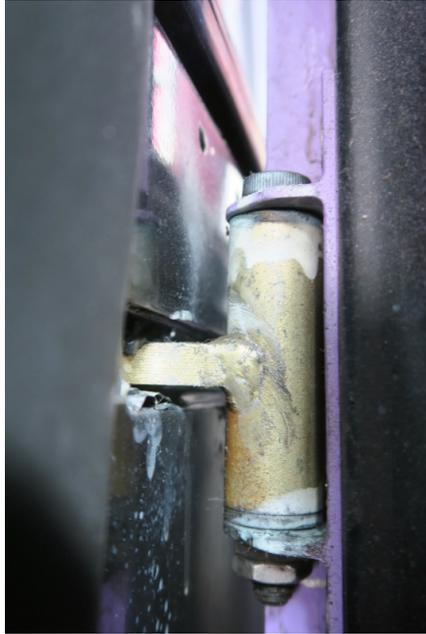
**Illustration 3** : Chariot de guidage fixé au vantail de porte. Les galets synthétiques sont à l'intérieur du rail.

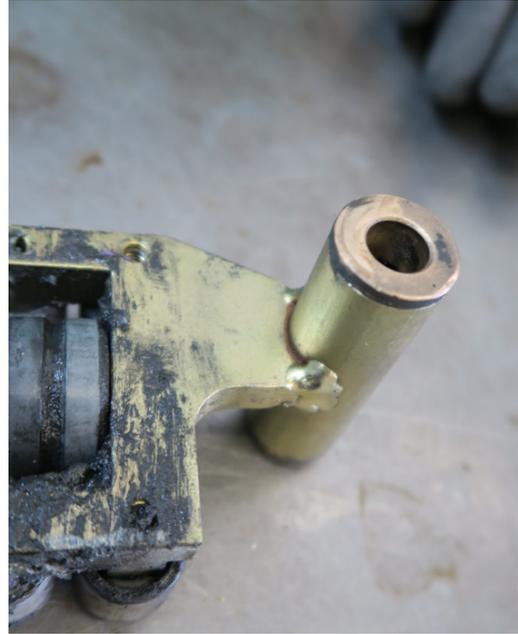
**Illustration 4** : Chariot de guidage démonté pour les besoins de l'enquête. Les galets synthétiques sont visibles.

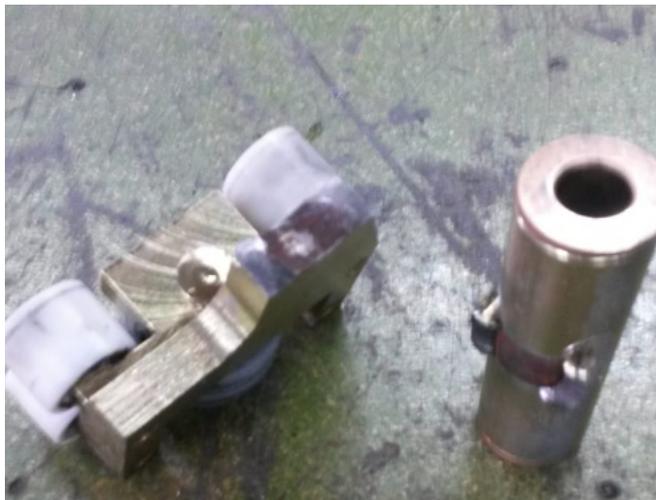
Une fois la cabine retirée, il a été constaté que le chariot de guidage qui maintient la porte fermée (illustration 5) était cassé.

Le chariot de guidage s'est cassé au niveau de la soudure entre le tube et le support horizontal. Des traces d'oxydation sont visibles entre le tube et le support horizontal (illustration 5).

**Illustration 5** : Support de guidage cassé et traces d'oxydation (Source : CMA).

Sur le dessin, (annexe 1, illustration 8) le tube vertical est soudé au support horizontal par deux cordons de soudure situés en dessus et en dessous du support horizontal. Sur le chariot de guidage cassé, (illustration 5) ainsi que sur les autres chariots de guidage démontés pour les besoins de l'enquête (illustration 4), les deux pièces (tube vertical et support horizontal) ont été assemblées uniquement par l'intermédiaire de deux points de soudure sur les côtés du support horizontal.

Selon toute vraisemblance (le chariot cassé n'a pu faire l'objet d'analyse), la rupture du chariot a été causée par la capacité portante insuffisante des soudures par points. L'absence d'un cordon de soudure sur la circonférence du tube provoque un effet d'entaille dans la zone la plus fortement sollicitée et favorise l'apparition de corrosion.

- Contrôle visuel quotidien, avant l'exploitation, des deux chariots de guidage de toutes les cabines et essai de traction des portes à la main au droit des chariots ;
- Lors d'un défaut de porte sur une cabine en exploitation, la cabine est retirée immédiatement ;
- La cabine est inspectée par un technicien, en particulier les chariots de guidage ;
- Seul le chef technique ou son remplaçant sont autorisés à remettre la cabine en exploitation ;
- L'évènement est enregistré, avec tous les détails, dans le système de gestion de la maintenance ;
- Pose d'autocollants « ne pas s'appuyer contre les portes » à l'intérieur de toutes les cabines.

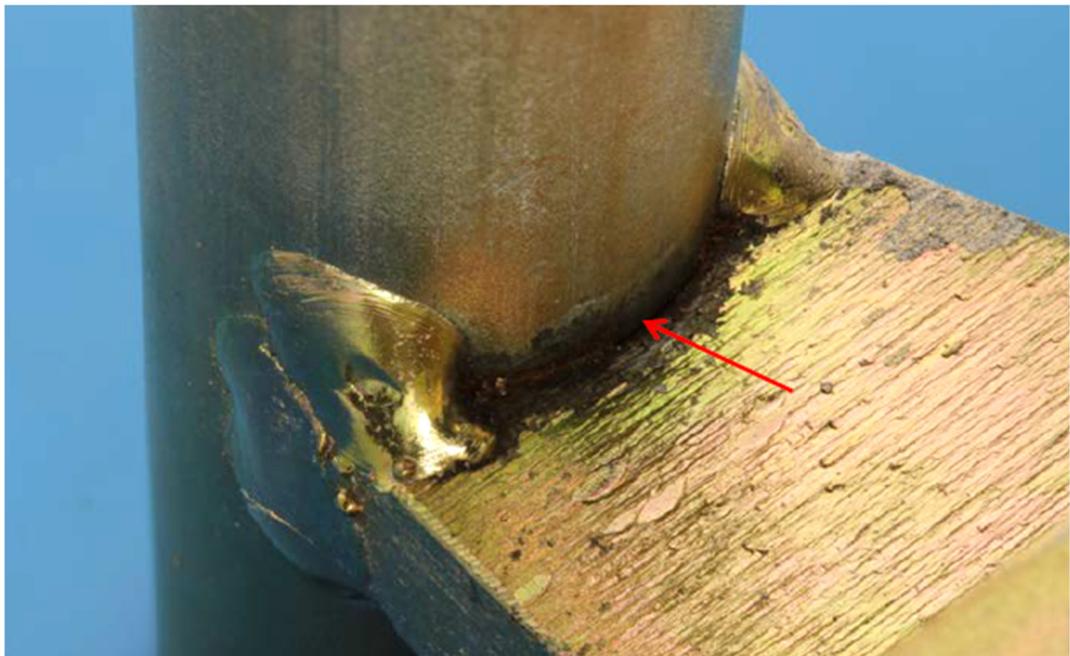
- Les trois chariots de guidage ont été soudés par points uniquement sur les côtés, avec une soudure d'angle circonférentielle, ceci en contradiction avec le dessin.
- La zone au niveau du joint entre le tube vertical et le support horizontal présente des traces de corrosion.
- L'absence de soudure sur la circonférence du tube vertical provoque un effet d'entaille avec un pic de contrainte dans la zone la plus sollicitée (transition entre la circonférence du tube et la partie horizontale du support) (illustration 6).

**Illustration 6** : Documentation macroscopique du détail des soudures d'un chariot de guidage. Flèche rouge : Corrosion. Soudure gauche : Effet d'entaille dans la zone la plus sollicitée.

- L'exécution de la pièce ne correspond pas au dessin.
- L'absence d'un cordon de soudure sur la circonférence du tube, provoque un effet d'entaille dans la zone la plus fortement sollicitée.
- La zone au niveau du joint entre le tube vertical et le support horizontal, présente des traces de corrosion.

Le SESE recommande à l'OFT, dans le cadre de la surveillance du marché, de demander au fournisseur CWA d'identifier si de telles pièces sont en service sur d'autres type d'installations et d'apporter ensuite les preuves que les pièces en service soient bien conformes au dessin d'exécution.

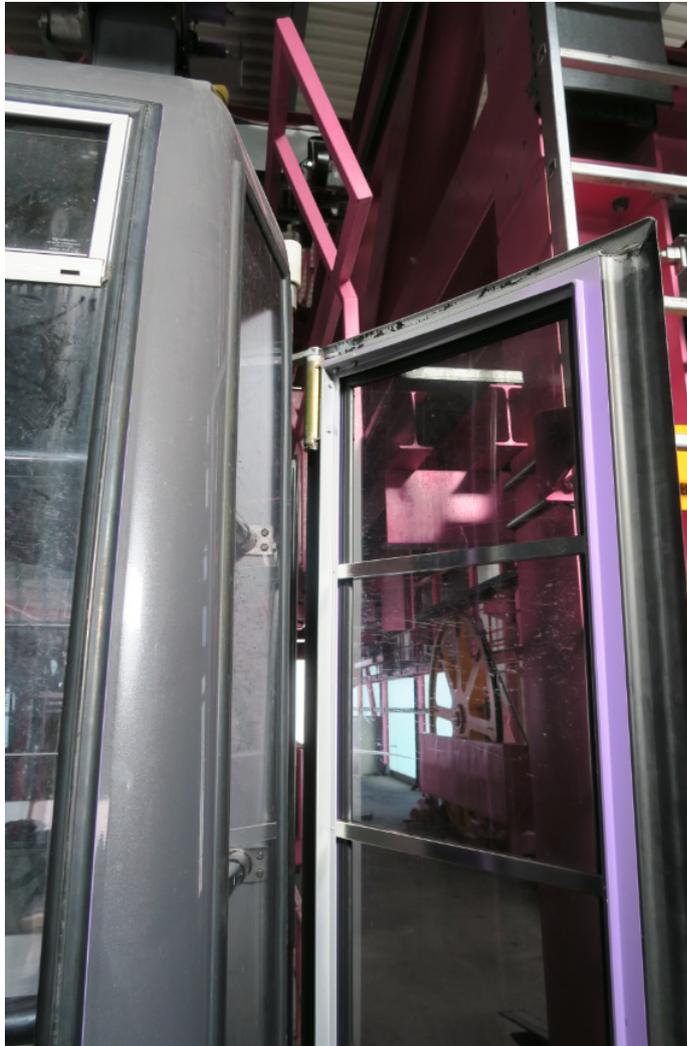
Sur ce type de cabine, lorsqu'un chariot de guidage est cassé, un simple appui contre le vantail suffit pour provoquer l'ouverture du vantail de porte (illustration 7).

**Illustration 7** : Ouverture du vantail de porte lorsque le chariot de guidage est cassé.

Une fois que la cabine a quitté la gare et se trouve en ligne, aucun système ne contrôle l'état des portes. L'installation ne peut pas être stoppée automatiquement en cas d'ouverture inopinée d'une porte.
