Summarischer Bericht

Ereignis	Kollision eines Reisezuges mit einem Prellbock
Ereignisart	Kollision Zug mit Hindernis
Ort, Datum, Zeit	Luzern (LU), 3. Februar 2020, 09:51 Uhr
Reg.-Nr.	2020020302
Verkehrsmittel	Eisenbahn

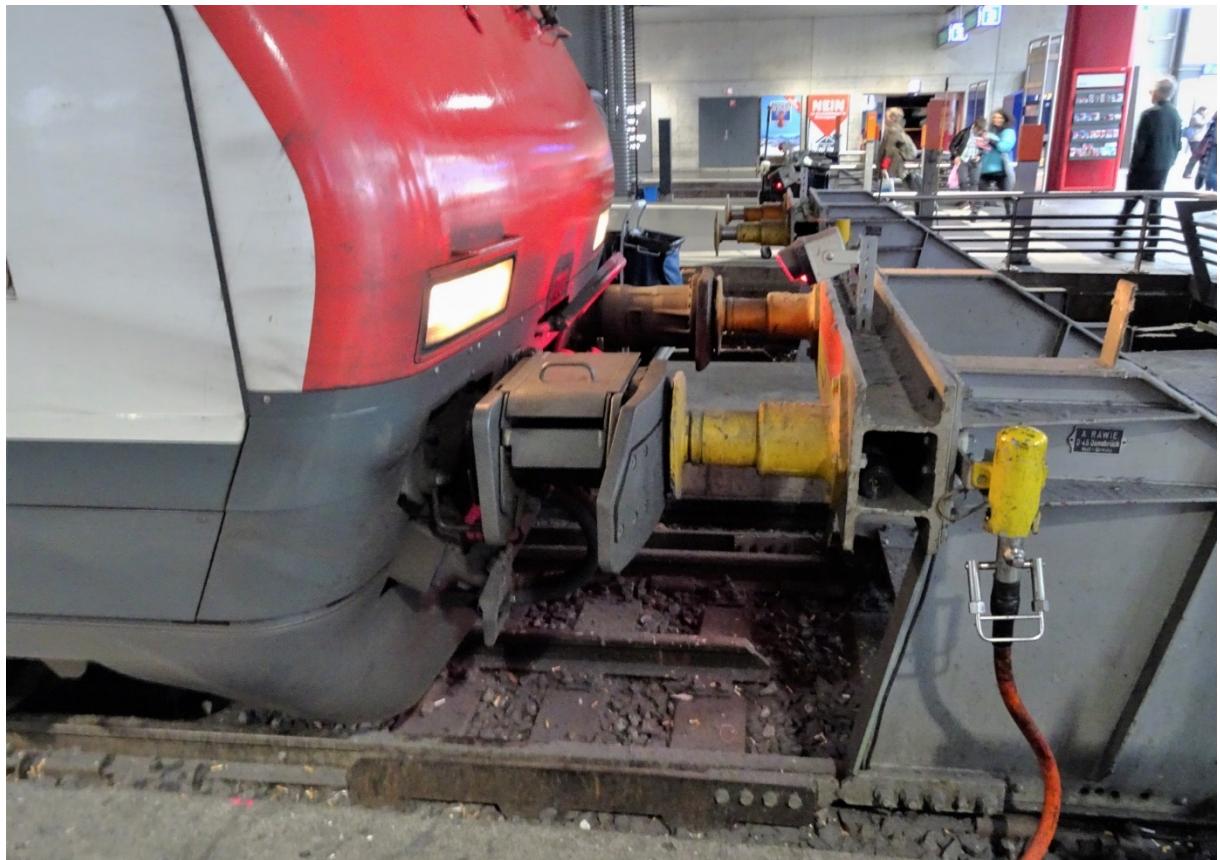
Verkehrsmittel Leichter Schaden an den Puffern.

Infolge der kräftigen Bremswirkung durch die Kollision stürzten einige Reisende. 19 Personen wurden dabei leicht verletzt. Die Puffer des Steuerwagens wurden durch die Kollision leicht beschädigt.

Abbildung 1: Steuerwagen mit den eingedrückten Puffern und Prellbock im Gleis 6.

Die Kollision eines Reisezuges mit einem Prellbock am 3. Februar 2020 in Luzern ist darauf zurückzuführen, dass die Bremsverzögerung bei einer Distanz von 24 m vor dem Prellbock stark abnahm und eine Schnellbremsung zu spät eingeleitet wurde.
