Schlussbericht

über den Absturz eines 4er-Sessels

vom 6. Februar 2020

in Stoos (SZ)

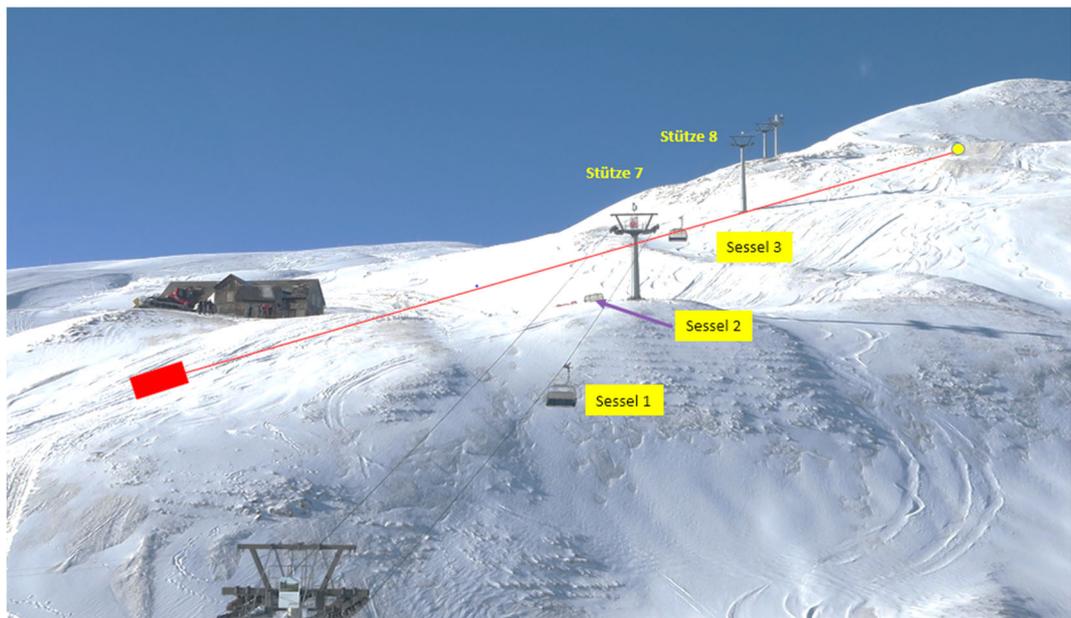
Nach Pistenschluss war im Bereich des Fronalpstocks ein Pistenfahrzeug mit Seilwinde (Abbildung 7) im Einsatz, um die Pisten für das Wochenende vorzubereiten. Gegen 22:00 Uhr befand sich das Pistenfahrzeug im Bereich der Stützen 7 und 8. Das Pistenfahrzeug arbeitete mit einem Windenseil, welches oberhalb der Stütze 8 auf der rechten Seite der Seilbahnanlage verankert war (Abbildung 3).

Abbildung 3: Übersicht des Unfallorts. Rot: Pistenfahrzeug mit oberhalb der Stütze 8 angehängtem Windenseil.

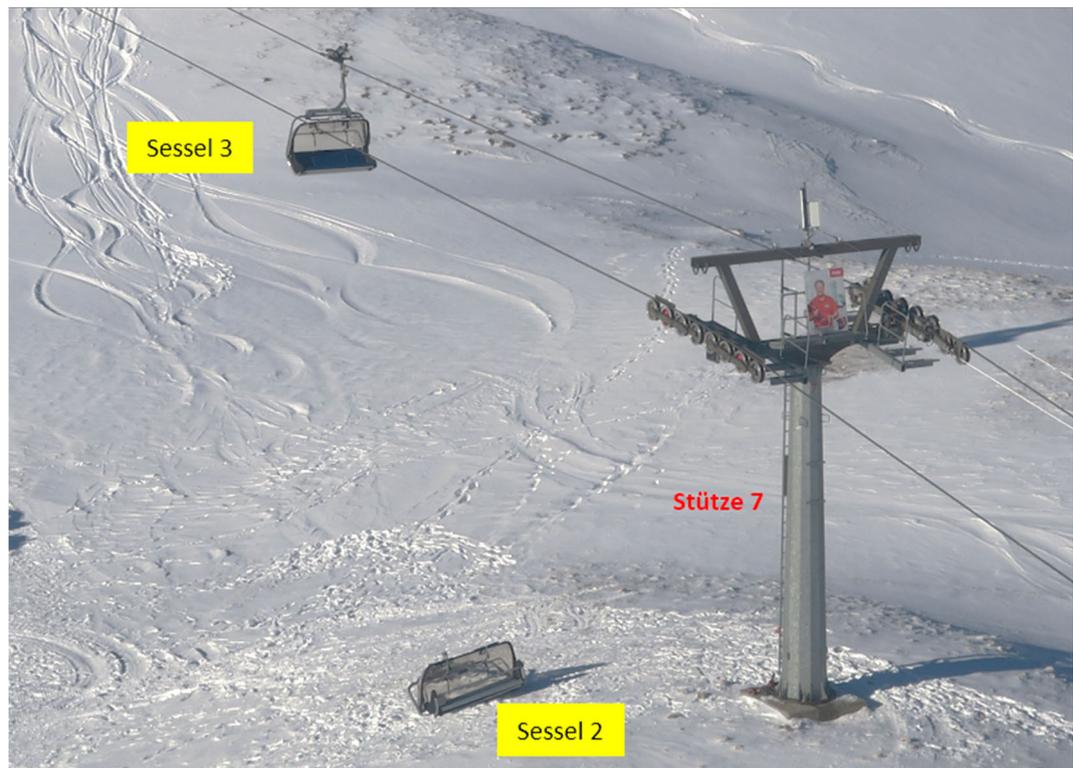
Das Förderseil entgleiste bei den ersten zwei Rollen der 8er-Tragrollenbatterie der Stütze 7. Durch die Seilentgleisung kippte der Teil der Rollenbatterie weg und löste über einen Bruchstabschalter einen Nothalt aus. Nach ca. 22 m kam die Seilbahnanlage zum Stillstand.

Abbildung 4: Luftaufnahme der Unfallstelle: Sessel 2 am Boden neben der Stütze 7.

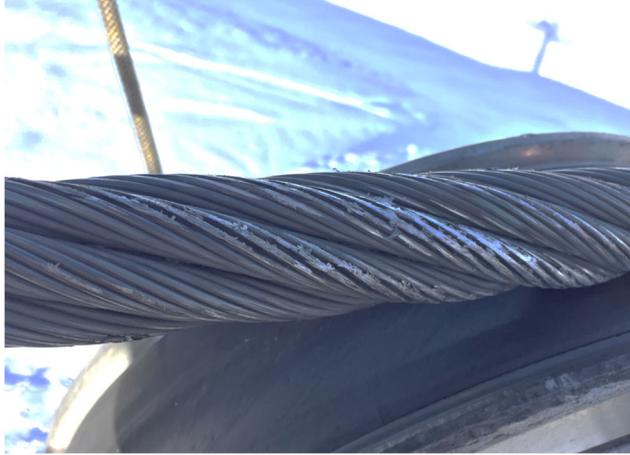
- Ab dem ersten Kontakt bis zu einer Länge von 22 m sind am Förderseil links und rechts durchgehende Berührspuren erkennbar.
- Zwischen einer Länge von 22 m und 28 m ab der ersten Kontaktstelle sind am Förderseil Spuren des gewaltsamen Verschiebens der Klemme erkennbar.
- Im Bereich von 28 m bis 60 m sind entlang des Förderseils links und rechts durchgehende Berührspuren erkennbar.

Abbildung 8: Zwischen 22 m und 28 m wies das Förderseil auf einer Länge von 6 m Spuren auf, die von der rutschenden Klemme hinterlassen wurden.

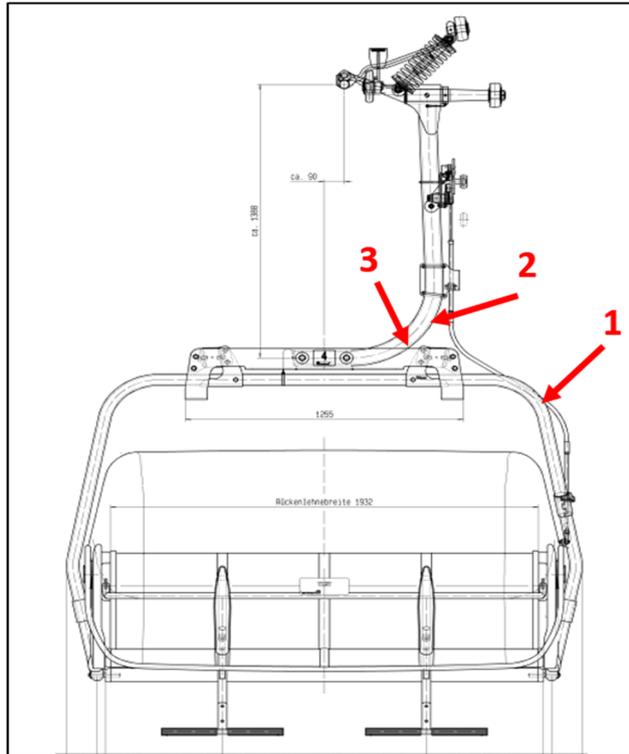
Die nachstehend aufgeführten Beschädigungen (Abbildung 9) entstanden durch die Berührung mit dem Windenseil, als der Sessel noch am Förderseil angehängt war:

Abbildung 9: Spuren am Sessel

- 1: Rippspuren des Windenseils am Rohrrahmen.
- 2: Rippspuren des Windenseils an der Gehängestange.
- 3: Schleifspuren des Windenseils an der Aufhängung.

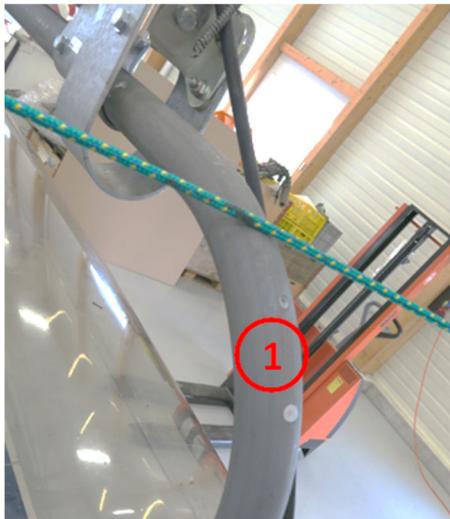
- Am Rohrrahmen (1) und an der Gehängestange (2) waren Rippspuren des Windenseils sichtbar (Abbildungen 10 und 11). Die Aufhängung wurde beidseitig durch das Windenseil ca. 3 cm tief eingeschnitten (3) (Abbildungen 11-13).
- Der Flexball des Bowdenzugs für die Steuerung der Schutzhaube (Abbildung 12) wurde abgerissen.

Abbildung 10: Rippspuren des Windenseils am Rohrrahmen (Seil Grün: Simulation des Verlaufs des Windenseils).

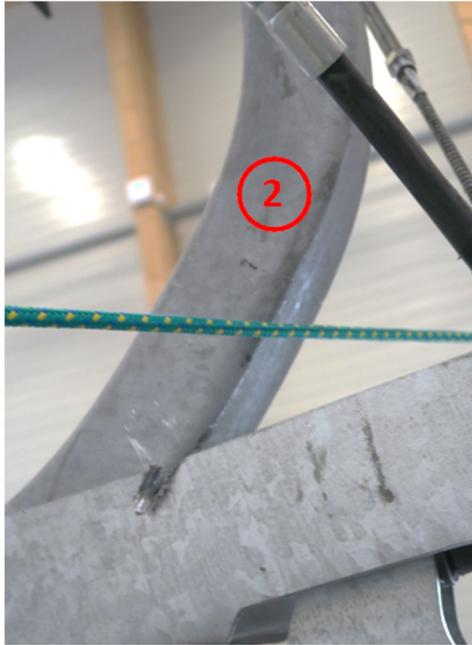
Abbildung 11: Rippspuren des Windenseils an der Gehängestange.

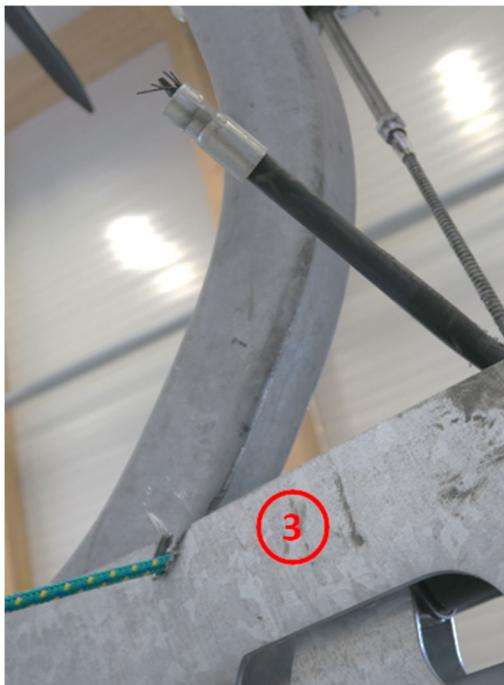
Abbildung 12: Einschnitt des Windenseils an der Aufhängung. Flexball (Schwarz) des Bowdenzugs abgerissen.

Als sich der zweite Sessel ca. 65 m oberhalb der Stütze 7 befand geriet das Windenseil in Kontakt mit diesem Sessel. Das Windenseil glitt zuerst auf der linken Seite des Sessels (in Fahrrichtung) dem Rohrrahmen entlang (Abbildung 10), dann scheuerte es gegen die Gehängestange (Abbildung 11) und verkeilte sich am Schluss zwischen der Gehängestange und der Aufhängung (Abbildung 12).

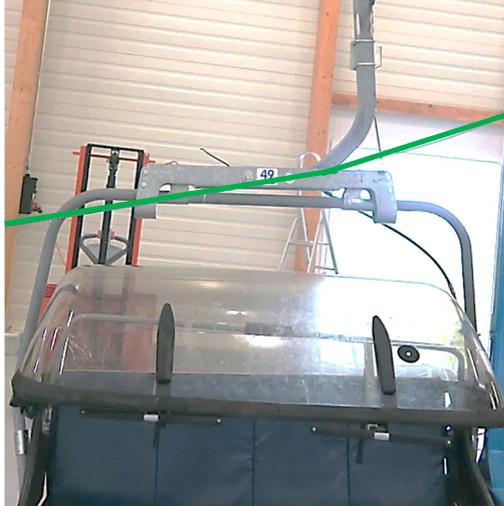
Abbildung 13: Nachgestellte Lage in einer Halle. Das grüne Seil zeigt die Lage des Windenseils kurz vor dem Absturz des Sessels.

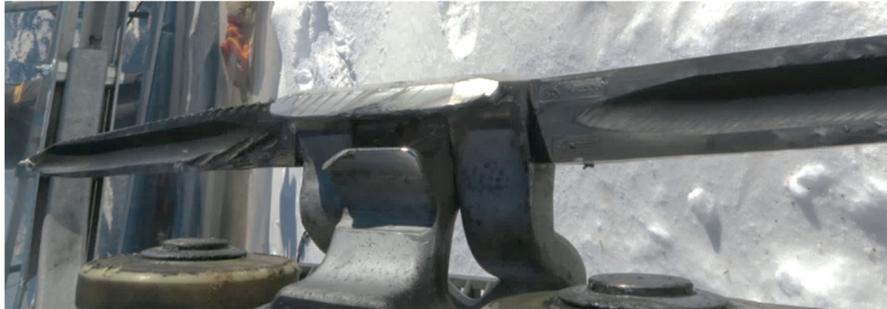
Die Klemme wies an den Klemmbacken des Seilkanals Rutschspuren auf. Die Klemmbacken wiesen starke Abnützungen sowie Deformation auf. Die Auflaufzunge wies ebenfalls Rutschspuren auf (Abbildung 14).

Abbildung 14: Vom Förderseil hinterlassene Rutschspuren auf der Klemme und der Auflaufzunge des Sessels.

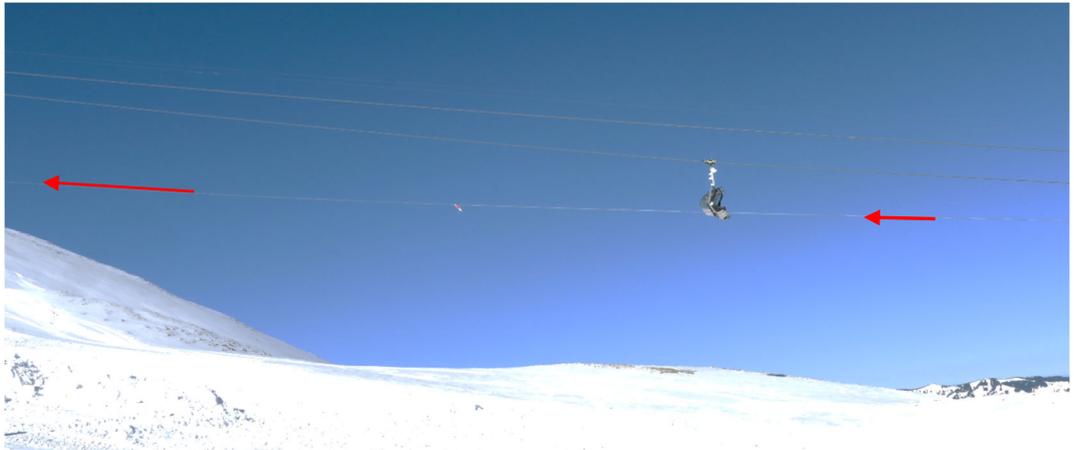
Für die Rekonstruktion wurde die Anlage rückwärts gefahren. In der Abbildung 17 ist der dritte Sessel des Konvois nachgestellt. Das Pistenfahrzeug stand still, das Windenseil war gespannt. Es entstand keine dynamische Bewegung des Windenseils. Der Förderseildurchhang entsprach nicht der Unfallsituation, weil der erste und dritte Sessel leer waren und der zweite Sessel nicht mehr am Förderseil angehängt war.

Abbildung 17: Luftaufnahme am nächsten Tag während der Rekonstruktion. Rote Pfeile: Gespanntes Windenseil.

Die Rekonstruktion zeigt, dass bereits ohne maximalen Förderseildurchhang (leere Sessel) das gespannte Windenseil des Pistenfahrzeuges vertikal sehr nah am Sessel verläuft.

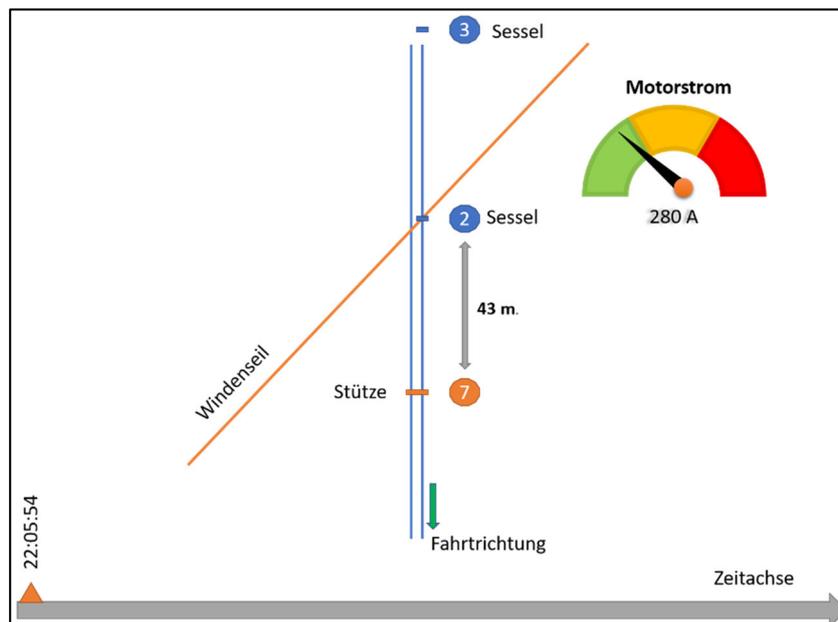
Während ca. 4 Sekunden blieb der Motorstrom des Seilbahnantriebs konstant bei ca. 280 A (Abbildung 18). Das Windenseil wurde weiter talwärts mitgezogen.

Abbildung 18: 22:05:54 Uhr, Windenseil am Sessel verkeilt und mitgezogen.

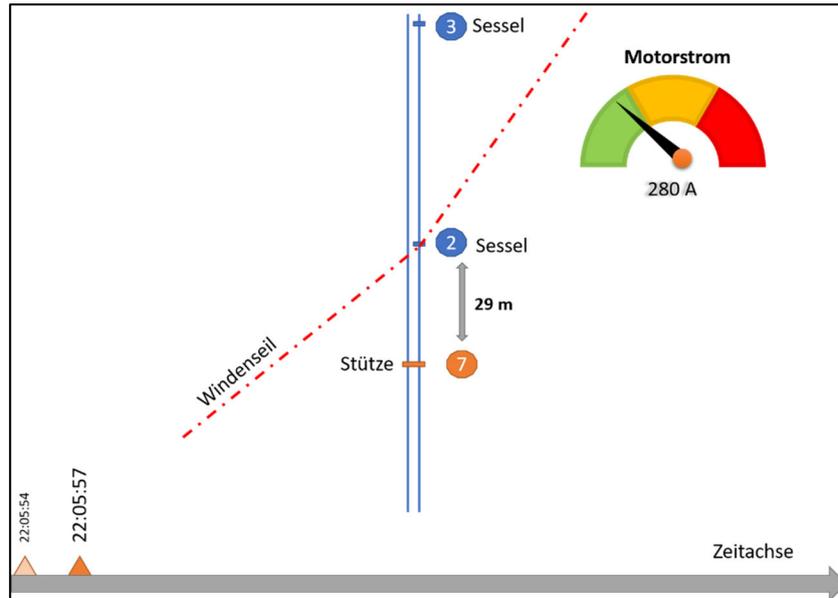
Als sich der zweite Sessel ca. 29 m vor der Stütze 7 befand, wurde der Knick des Windenseils immer grösser (Abbildung 19).

Abbildung 19: 22:05:57 Uhr, der Knick am Windenseil vergrößert sich.

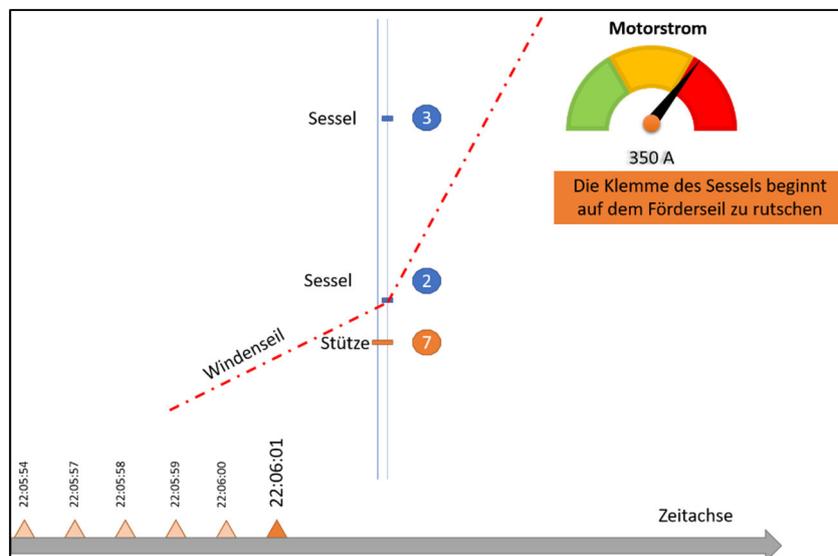
Als sich der zweite Sessel ca. 9 m vor der Stütze 7 befand, wurde die durch das Windenseil erzeugte Kraft auf den Sessel zu gross und überwand die Abziehkraft der Klemme. Die Klemme rutschte 6 Meter auf dem Förderseil, was mit der Fahrgeschwindigkeit etwas mehr als eine Sekunde dauerte. Die Steuerung der Anlage zeichnete eine Erhöhung des Motorstroms bis auf 350 A auf. Der Knick des Windenseils vergrößerte sich immer mehr (Abbildung 20).

Abbildung 20: 22:06:01 Uhr, die Klemme des Sessels beginnt zu rutschen.

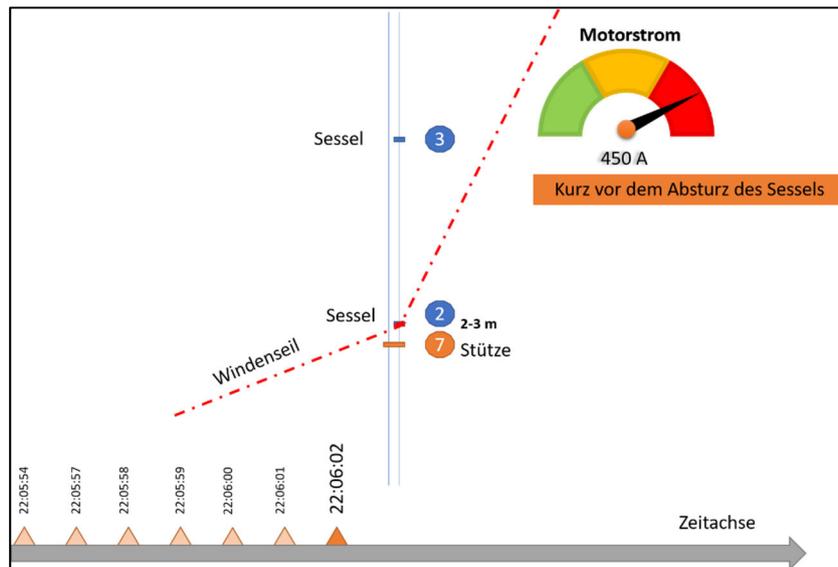
Durch die durch das Windenseil erzeugte Gegenkraft erhöhte sich auch der Rollwiderstand der Anlage. Der Motorstrom stieg bis auf ca. 450 A (Abbildung 21).

Abbildung 21: 22:06:02 Uhr, kurz vor dem Absturz des Sessels.

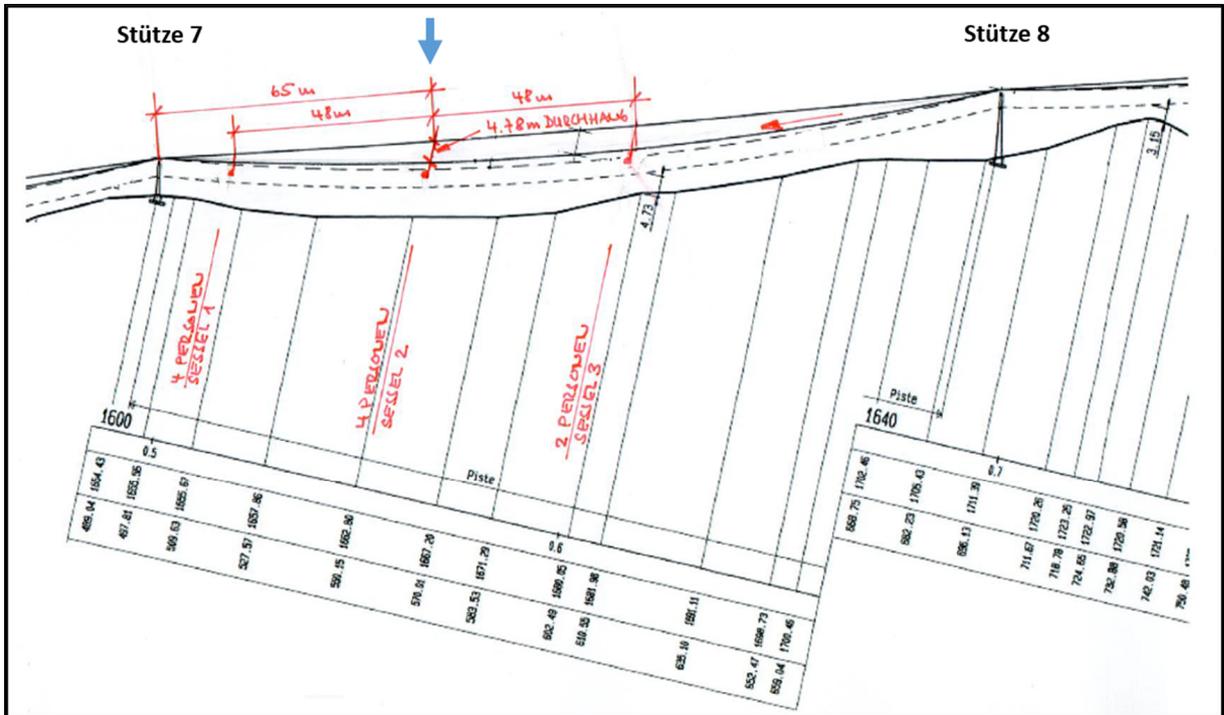
Die Stütze 7 hat eine Höhe von 7.05 Metern und ist mit einer 8er-Tragrollenbatterie (8TN) ausgerüstet. Die horizontale Länge des Förderseils zwischen den Stützen 7 und 8 beträgt 194.7 m und die Schräglänge 203 m. Durch die Topografie des Geländes erreicht zwischen den Stützen 7 und 8, beim grössten Förderseildurchhang, der Abstand zwischen Fussraster des Sessels und dem Boden einen Minimalwert von 4.73 m (Anlage 1, Abbildung 22).

Abbildung 22: Profil der Anlage zwischen den Stützen 7 und 8 (Quelle: Garaventa). Blauer Pfeil: Erster Kontakt zwischen dem Windenseil und dem zweiten Sessel.

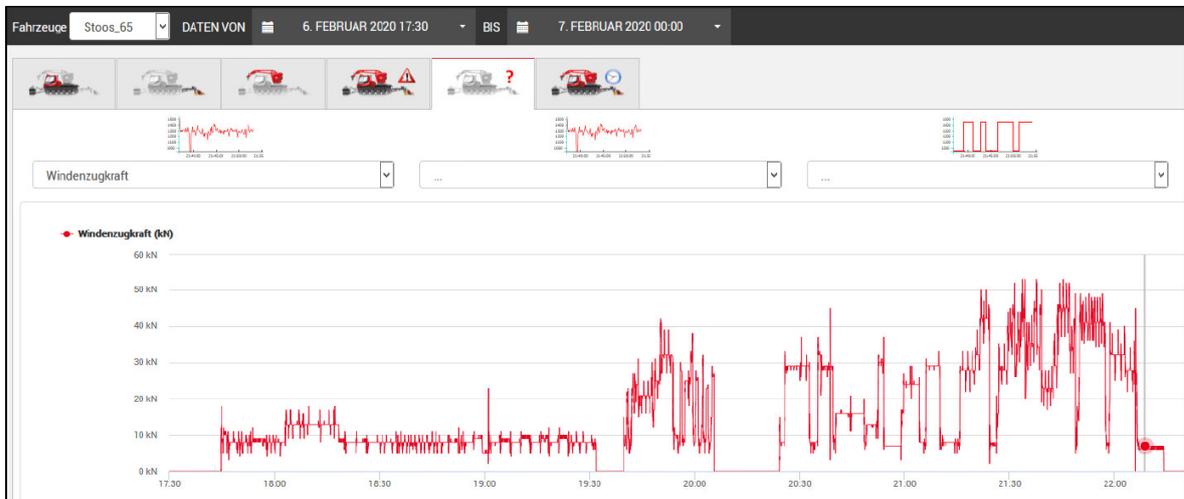
- Das Windenseil war ca. 430 m ausgezogen.
- Das Zugkraftlimit war auf 40 kN eingestellt.

Abbildung 25: Zugkraftdiagramm des Windenseiles (Quelle: Stoosbahnen).
