# **Schlussbericht**

über den Personenunfall

vom 1. März 2020

in Bern (BE)

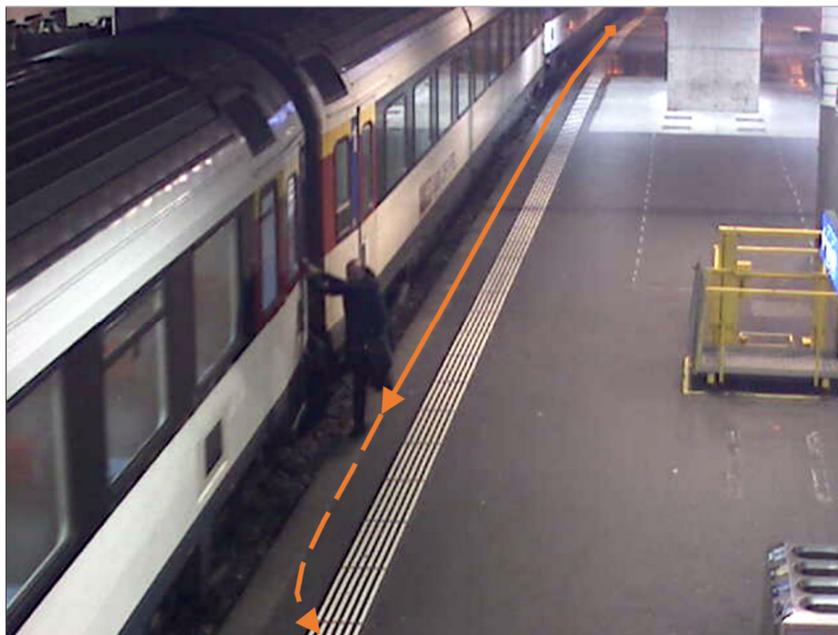
Während der Abfahrt lief eine Person neben dem Zug her. Ihre linke Hand war in der hinteren Türe von Wagen 7 fixiert. Um 01:09:59 Uhr, etwa an der Stelle, wo der Chef Kundenbegleitung die Türschliessung vornahm, befreite sich die Person und wendete sich vom fahrenden Zug ab (Abbildung 4).

**Abbildung 4:** Bild von der Videoüberwachung; orange Pfeile: Zurückgelegter Weg der eingeklemmten Person.

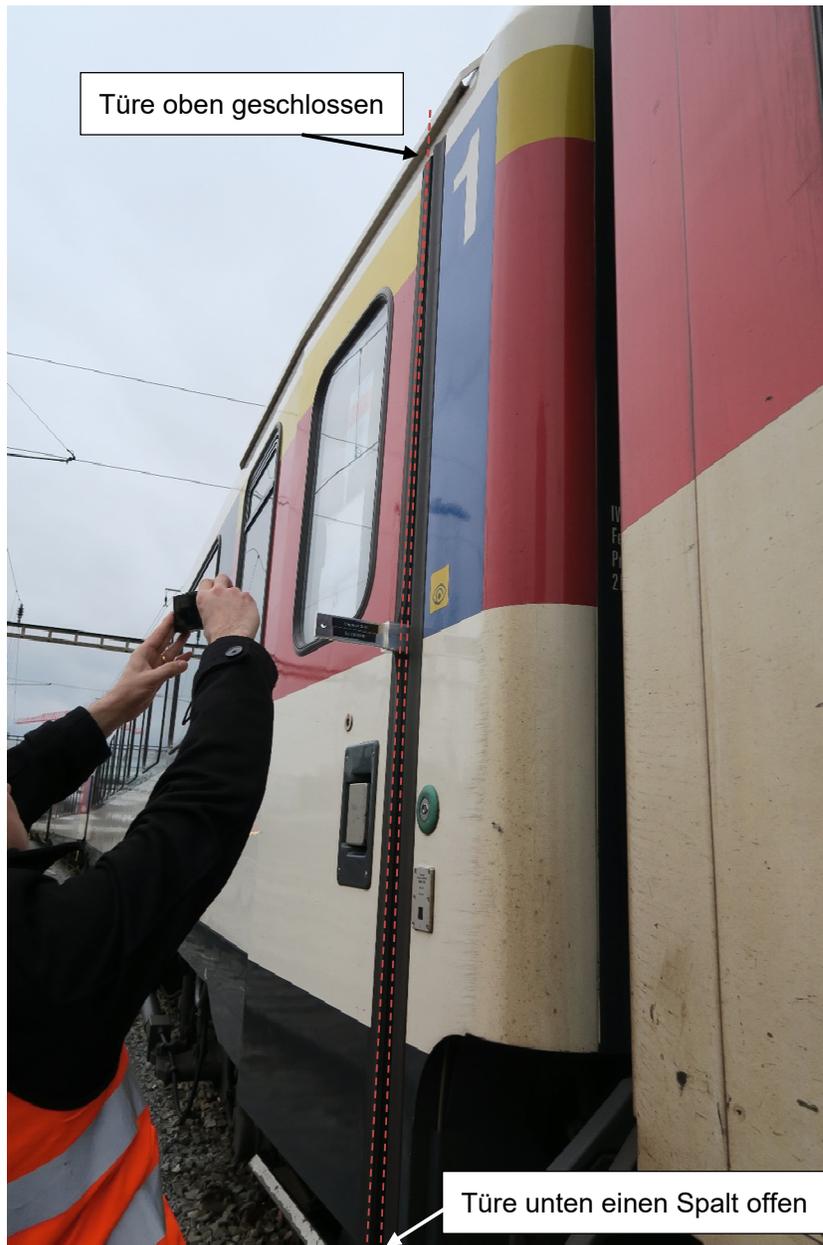
Aus der Zusammenstellung in der Tabelle 1 ist ersichtlich, dass die Türe 3 schloss und die Prüfvorrichtung mit 30 mm Dicke eingeklemmt wurde. Da die Einklemmschutzleiste nachgab und der Türantrieb oben liegt, wurde die Türe oben soweit bewegt, dass die Verriegelung erfolgte (Abbildung 5). Im Führerstand des Steuerwagens erlosch somit die Türkontrolllampe. Auch war ersichtlich, dass der Schaltpunkt «Türe 98% geschlossen» des Magnetsensors bei den vier gemessenen Türen eine grosse Streuung aufwies.

**Abbildung 5:** Geschlossene Türe 3 mit eingeklemmter 30 mm Prüfvorrichtung.

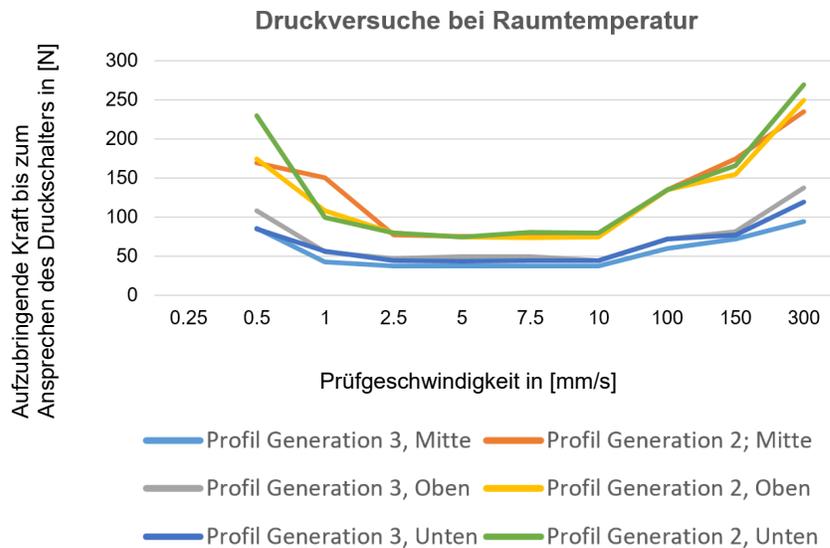
Bei Raumtemperatur war für die Einklemmschutzleiste der Generation 2 – zumindest für die Position Mitte – unabhängig von der Prüfgeschwindigkeit eine doppelt so hohe Kraft notwendig, um den Schaltkontakt auszulösen, als für die Einklemmschutzleiste der Generation 3. Aber auch an den Positionen oben und unten ist der Kraftaufwand bei der Einklemmschutzleiste der Generation 2 deutlich höher als bei der Einklemmschutzleiste der Generation 3 (Abbildung 6). Die maximalen Kräfte wurden jeweils bei der höchsten Prüfgeschwindigkeit (300 mm/s) gemessen und betragen 138 N für die Einklemmschutzleiste der Generation 3 und 270 N für die Einklemmschutzleiste der Generation 2.

**Abbildung 6:** Messwerte für die Druckversuche bei Raumtemperatur.

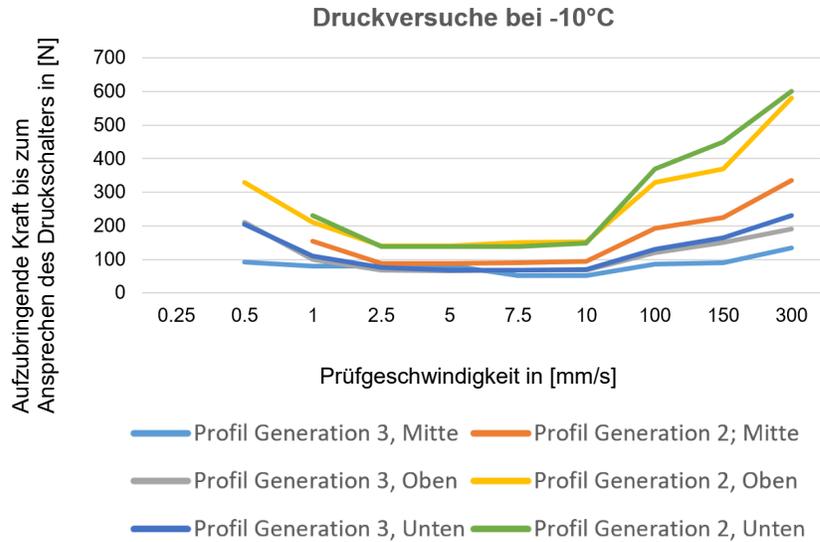
Bei  $-10$  °C waren die Druckkräfte bis zum Auslösen des Schalters erwartungsgemäss am höchsten. Das generelle Verhalten der beiden Einklemmschutzleisten (Druck bis zum Auslösen) ist im Prüfgeschwindigkeitsbereich 2.5 mm/s bis  $< 100$  mm/s am geringsten. Bei der Einklemmschutzleiste der Generation 2 war ein doppelt so hoher Kraftaufwand notwendig, um den Schaltkontakt auszulösen, als bei der Einklemmschutzleiste der Generation 3 (Abbildung 7). Die maximalen Kräfte bei der höchsten Prüfgeschwindigkeit (300 mm/s) liegen bei 230 N (Generation 3) resp. 600 N (Generation 2).

**Abbildung 7:** Messwerte für die Druckversuche bei -10 °C.

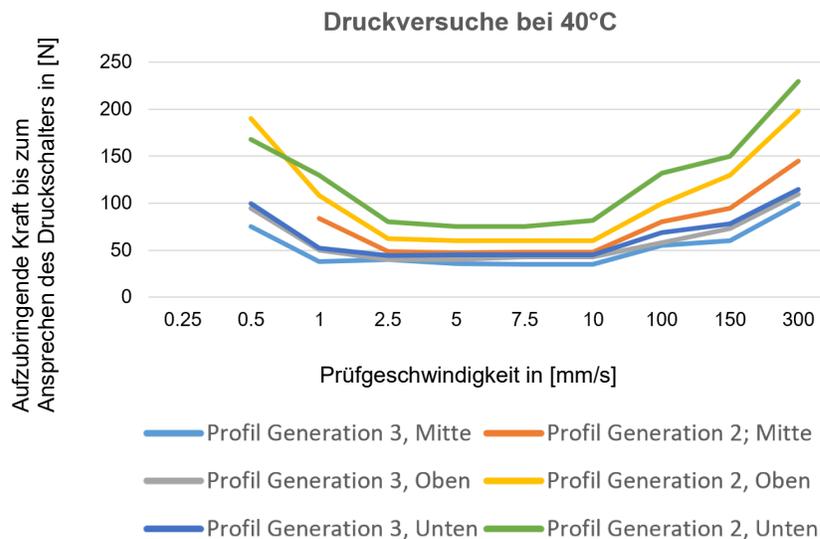
Um den Einfluss der höheren Temperatur im Sommer auf den Öffnungsmechanismus zu überprüfen, wurden die beiden Einklemmschutzleisten bei 40 °C im selben Umfang wie bei Raumtemperatur getestet. Im Vergleich zu den Messungen bei Raumtemperatur löste der Schaltkontakt bei der Einklemmschutzleiste der Generation 2 bei signifikant niedrigeren Kräften aus, wohingegen sich die Druckkräfte bei der Einklemmschutzleiste der Generation 3 nur unwesentlich reduzierten. Trotzdem war ein Unterschied im Auslöseverhalten der beiden Einklemmschutzleisten erkennbar. Gleich wie bei den Raumtemperaturversuchen konnte auch bei 40 °C eine Erhöhung der Kräfte bei sehr niedrigen und sehr hohen Prüfgeschwindigkeiten festgestellt werden (Abbildung 8). Die maximalen Kräfte bei der höchsten Prüfgeschwindigkeit (300 mm/s) waren aber für beide Einklemmschutzleisten tiefer als bei Raumtemperatur (Generation 3: 115 N; Generation 2: 230 N).

**Abbildung 8:** Messwerte für die Druckversuche bei 40 °C.
