Zwischenbericht der Schweizerischen Sicherheitsuntersuchungsstelle SUST

über den Personenunfall

vom 1. März 2020

in Bern (BE)

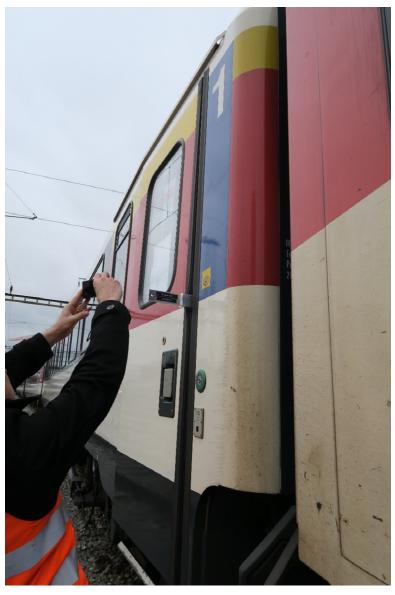
Abbildung 1: Einstiegstüre des betreffenden Eurocity-Reisezugwagens (Apm) anlässlich der Funktionskontrolle in Bern mit der Prüfvorrichtung mit der Dicke 30 mm.

Türe 1	Türe 2	Türe 3	Türe 4
Dynamische Prüfung:				
- Reversieren ab	30 mm	30 mm	50 mm	20 mm
- Prüfung erfüllt	ja	ja	nein	ja
Schliesszeit:				
- Soll	n. g.	n. g.	2.7 – 2.9 s	n. g.
- Ist	n. g.	n. g.	1.8 – 2.0 s	n. g.
- Prüfung erfüllt	-	-	nein	-
Gummiprofil der Türflügeldichtung	weich	weich	hart	weich
Schaltpunkt «zu» des Magnetsensors bei	20 mm	20 mm	24 mm	11 mm

Aus der Zusammenstellung in Tabelle 1 ist ersichtlich, dass die Türe 3 schloss und die Prüfvorrichtung mit 30 mm Dicke eingeklemmt wurde. Im Führerstand des Steuerwagens erlosch die Türkontrolllampe. Auch ist ersichtlich, dass der Schaltpunkt «zu» des Magnetsensors bei den vier gemessenen Türen eine grosse Streuung aufweist.

Die Versuche haben gezeigt, dass ein wirksamer Einklemmschutz bei Einstiegstüren mit den Gummiprofilen der Generation 2 nicht gewährleistet werden kann. Nur mit einer merklich höheren Gegenkraft konnte bei der Türe mit dem Gummiprofil der Generation 2 ein Reversieren erwirkt werden als bei Türen mit Profilen der Generation 1 und 3.

Aufgrund dieser Streuung ist es nicht auszuschliessen, dass der Einklemmschutz nicht erst kurz vor der Endschliessung der Türe deaktiviert wird, sondern schon früher und somit auch Gegenstände mit grösserem Durchmesser als 10 mm eingeklemmt werden können. Bei der Türe 3 wurde festgestellt, dass die Prüfvorrichtung mit der Dicke 30 mm einklemmte und die Türe verschloss. Erst ab einer Dicke von 50 mm öffnete die Türe 3 zuverlässig. Der Einklemmschutz kann somit seine vorgesehene Funktion nicht sicherstellen. Es kann nicht ausgeschlossen werden, dass sich ein ähnlicher Vorfall wieder ereignen kann.

Die SUST empfiehlt dem BAV, den Fahrzeughalter aufzufordern, das verwendete Gummiprofil der Generation 2 bei allen betroffenen Fahrzeugtypen durch ein Gummiprofil zu ersetzen, das Hindernisse im Türbereich erkennt und die Türe wieder öffnet, so dass Personen und Gegenstände gegen Einklemmen oder Umwerfen geschützt sind.

Die SUST empfiehlt dem BAV, die betroffenen Fahrzeughalter aufzufordern, Systeme mit einer Inaktivschaltung des Einklemmschutzes, wie sie auf Eurocity-Reisezugwagen, Einheitswagen IV, Intercity Steuerwagen eingebaut sind, durch ein zuverlässiges System zu ersetzen, das auch ein Einklemmen von Händen verhindert.

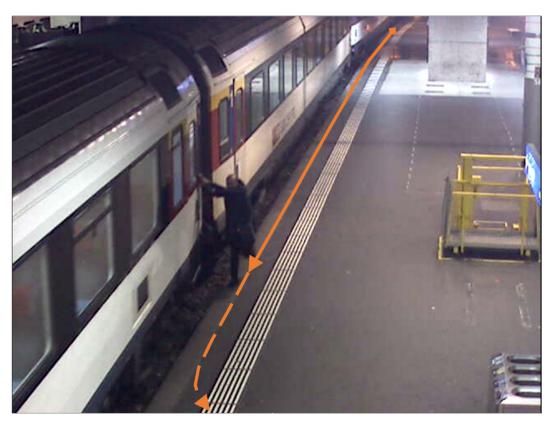
Anhand der Videoaufzeichnung konnte folgender Ablauf nachvollzogen werden: Die Abfertigung des Zuges durch den Zugchef erfolgte bei der zweiten Türe des fünften Wagens. Kurz vor der Türschliessung hielt sich niemand bei den Türen auf. Zeitgleich zum Schliessvorgang ist zu erkennen, wie im Bereich der Aufgänge Seite Freiburg eine Person zur hinteren Türe des siebten Wagens eilt und dort stehen bleibt. Ca. 26 Sekunden später, bei Abfahrt des Zuges, ist sichtbar, wie die Person neben dem Zug herläuft und der linke Arm fixiert ist (Abbildung 2). Nach ca. weiteren 20 Sekunden und 45 m Weg kann sich die Person befreien und sich vom fahrenden Zug abwenden. Die Person begibt sich zurück in Richtung Aufgänge Seite Freiburg und kehrt kurze Zeit später mit zwei uniformierten Personen in gelben Leuchtwesten zurück.

Abbildung 2: Bild von der Videoüberwachung; orange Pfeile: Zurückgelegter Weg.
