Summarischer Bericht

Ereignis	Kollision eines Zuges mit einer offenen Türe eines bahnverladenen Behälters
Ereignisart	Kollision Zug - Zug
Ort, Datum, Zeit	Lenzburg (AG), 18. August 2020, 03:42 Uhr
Reg.-Nr.	2020081801
Verkehrsmittel	Eisenbahn

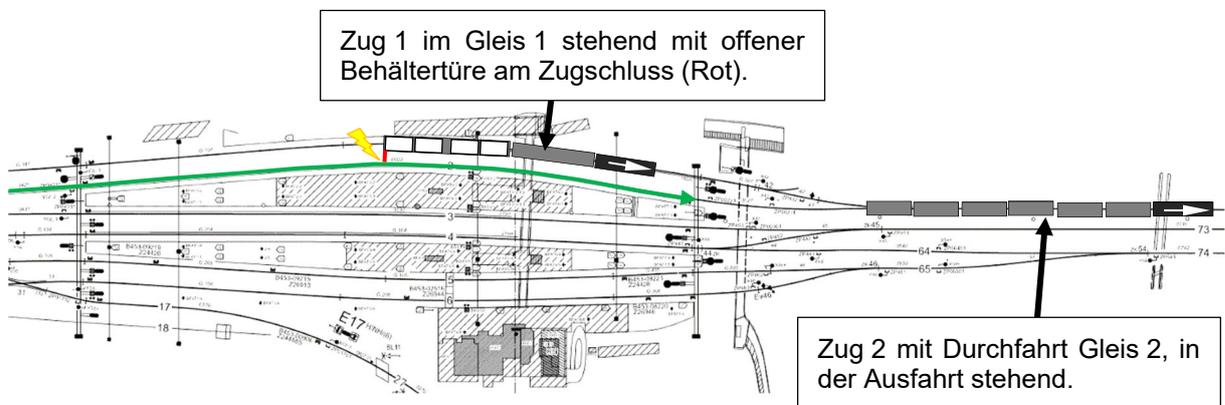
Der Lokführer hielt seinen Zug in Lenzburg im Gleis 1 an. Durch die negative Beschleunigung während des Bremsens schwenkte die Türe in Fahrtrichtung rechts gegen das Nachbargleis 2 aus. Der Lokführer erkannte die offene Türe sowie eine bereits eingestellte Zugfahrstrasse durch das Gleis 2 Richtung Zürich. Um 03:41:30 Uhr rief er den Fahrdienstleiter an und forderte ihn auf, den nahenden Zug (Zug 2) anzuhalten. Der Lokführer stieg von der Lok ab, begab sich auf die in Fahrtrichtung linke Seite seines Zuges und eilte über den Perron zum Zugschluss. Die Kollision ereignete sich, als der Lokführer etwa in der Mitte seines Zuges war.

Abbildung 2: Situationsplan Bahnhof Lenzburg mit Zug 1 und Behältertüre (Rot), Durchfahrt Zug 2 (grüner Pfeil), Quelle: SBB, bearbeitet durch SUST.

Aus den Aufzeichnungen der Leittechnik wurde entnommen, dass der Zug 1 in Lenzburg um 03:40:00 Uhr anhielt. Gleichzeitig fuhr ein nicht beteiligter Zug durch das Gleis 3 Richtung Aarau. Von Mägenwil her folgte bereits ein nächster Zug für die Durchfahrt über das Gleis 3 Richtung Aarau. Um 03:40:08 Uhr war die Durchfahrt für den Zug 2 durch das Gleis 2 Richtung Mägenwil eingestellt. Der Zug 2 fährt um 03:41:13 Uhr am Einfahrsignal vorbei und erreicht um 03:41:35 Uhr das Gleis 2.

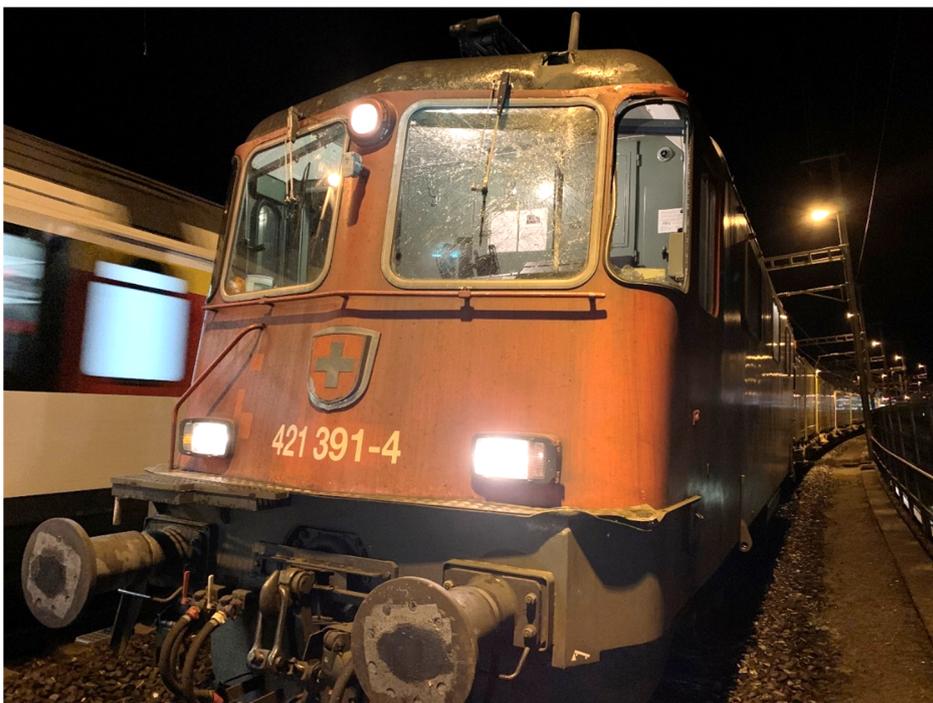
Personen	Personen kamen nicht zu Schaden.
Verkehrsmittel	Die Front der Lok von Zug 2 und ein Behälter von Zug 1 wurden beschädigt.
Infrastruktur	Die Infrastruktur kam nicht zu Schaden.

Abbildung 3: Beschädigter Führerstand der Lokomotive von Zug 2. Der Lokführer brachte den Zug 2 auf der Ausfahrseite von Lenzburg zum Stehen.

Die Fahrdaten von Zug 2 zeigten, dass er mit 105 km/h fuhr. Die Geschwindigkeit nahm über eine Strecke von 510 m auf 0 km/h ab.

Der Aufruf des Lokführers von Zug 1 an den Fahrdienstleiter, den Zug 2 anzuhalten, erfolgte um 03:41:30 Uhr. Der Zug 2 fuhr 5 s später in das Gleis 2. Als die Situation erkannt wurde, war die zur Verfügung stehende Zeit zu gering, um den Zug 2 zu warnen. Die Kollision erfolgte mit rund 100 km/h.

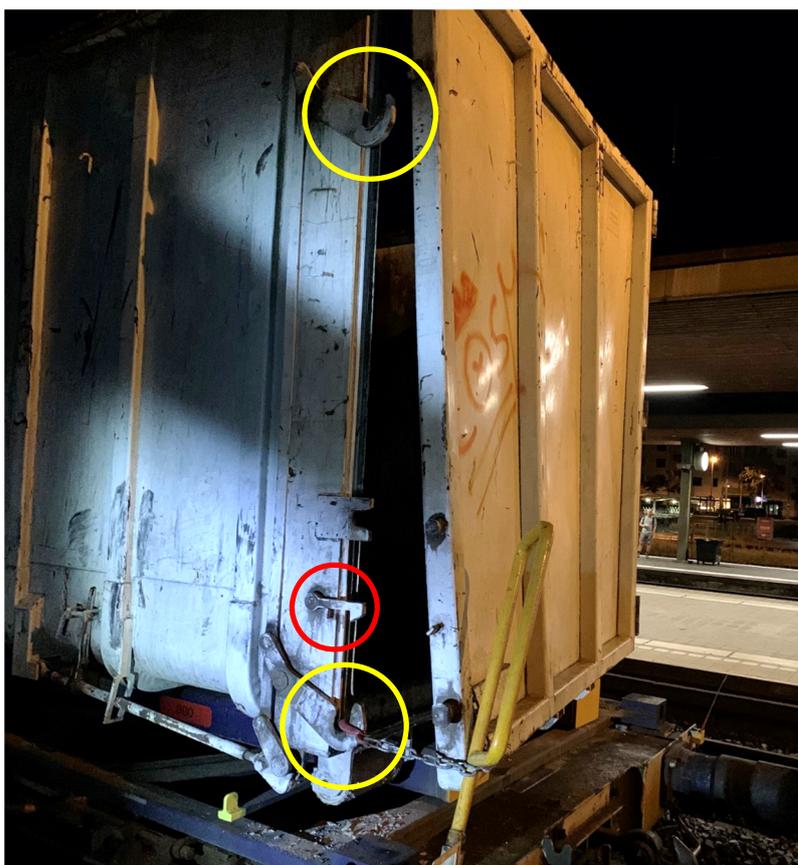
Am Vortag des Ereignisses fuhr der Lastwagenchauffeur mit dem beteiligten Behälter zum Silo. Nach dem Entleeren schloss er die Türe des Behälters. Ein Hilfsriegel verhindert, dass sich die Türe wieder öffnet, bevor die eigentliche Verriegelung bedient wird (Abbildung 4). Der Chauffeur brachte das Netz in eine geeignete Position für die Weiterfahrt. Dabei vergass er, die Behältertüre ordentlich zu verriegeln. Er fuhr zurück zum Bahnwagen und schob den Behälter auf den Drehrahmen. Danach manövrierte er den Lastwagen zum nächsten Behälter.

Abbildung 4: Beschädigter Behälter von Zug 1. Beim Eintreffen der SUST war die verbogene Türe zurückgeschwenkt und mit einer Kette gesichert. Roter Kreis: Hilfsriegel. Gelbe Kreise: Die Türverriegelung (in geöffneter Position).

In der KEBAG sind verschiedene Videokameras vorhanden. Auf den Aufnahmen ist zu erkennen, dass die Behältertüre nach dem Entleeren zugeschoben und vom Hilfsriegel geschlossen gehalten wurde. Die ordentliche Verriegelung erfolgte nicht. Der Lastwagenchauffeur verrichtete die Arbeit seit mehreren Jahren.

Gemäss den relevanten Vorgaben ist die korrekte Verriegelung der Türe zu kontrollieren. Keine der drei voneinander unabhängigen Stellen kam den Anforderungen der sie betreffenden Vorgaben nach. Die mangelnde Verriegelung wurde nicht erkannt.

Die Türe des beteiligten Behälters war geschlossen, wurde aber lediglich von einem Hilfsriegel in dieser Position gehalten. Bei nur flüchtigem Hinsehen konnte kein Unterschied zu den ordentlich verriegelten Türen der übrigen Behälter festgestellt werden. Es ist denkbar, dass durch Erschütterungen während der Fahrt ab Oensingen sich die Arretierung der Türe löste und in der Folge die Türe nach hinten ausschwenkte. Der Fahrtwind verhinderte, dass sie seitlich ausschwenkte. Während der Fahrt konnte der Lokführer deshalb im Rückspiegel die offene Türe nicht erkennen.
