Summarischer Bericht

Ereignis	Kollision von zwei Seilbahnkabinen
Ereignisart	Kollision von Fahrzeugen
Ort, Datum, Zeit	Chur (GR), 22. August 2020, 20:15 Uhr
Reg.-Nr.	2020082201
Verkehrsmittel	Seilbahn
Beteiligte Unternehmen	
Seilbahnunternehmen	Bergbahnen Chur-Dreibündenstein AG (BCD), Chur
Hersteller	Bau 1969: Von Roll AG, Bern Umbau 1998: Bartholet Maschinenbau AG, Flums
Beteiligte Personen	Technischer Leiter, Jahrgang 1980, BCD Technischer Leiter Stv., Jahrgang 1981, BCD
Beteiligte Fahrzeuge	Seilbahnkabinen Nr. 8 und Nr. 16
Anlage	4er-Kabinenumlaufbahn Känzeli-Brambrüesch
Schäden	
Personen	Keine
Verkehrsmittel	Zwei Seilbahnkabinen wurden beschädigt.
Infrastruktur	Keine

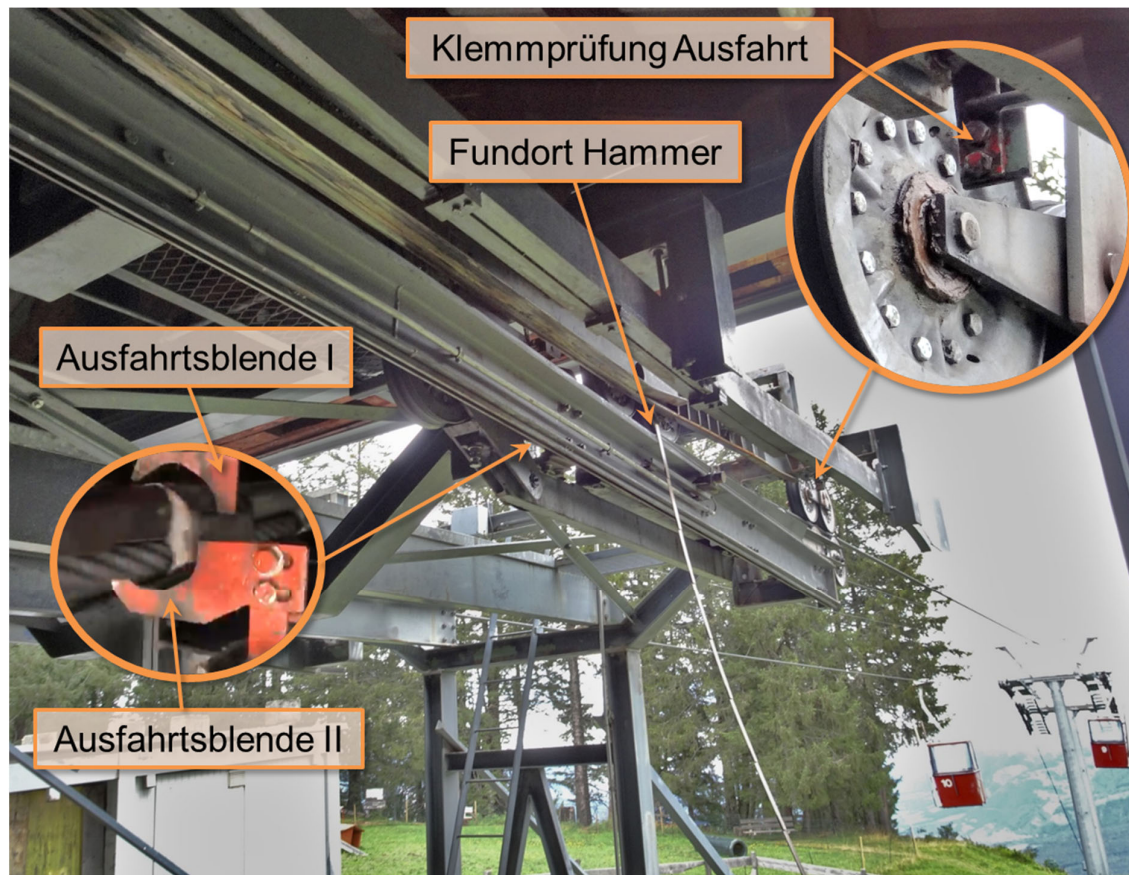
Abbildung 2: Ausfahrt der Bergstation Brambrüesch.

Der stellvertretende technische Leiter überprüfte in der Folge die gesamte Anlage. Dabei fand er einen Hammer in der Laufschiene der Ausfahrt der Bergstation Brambrüesch (Abbildung 2). Weiter wurde ein Schraubenschlüssel in Griffnähe der Revisionspodeste bei der Kuppelstelle vorgefunden. Nach der Überprüfung wurden die verbleibenden Kabinen garagiert und die Anlage abgestellt.

Bei der Ausfahrt der Kabinen aus der Bergstation Brambrüesch wird der korrekte Sitz der Klemme auf dem Förderseil, die Seillage sowie die Klemmkraft mit drei Blenden überprüft. Die Ausfahrtsblenden I und II prüfen den korrekten Sitz der Klemme auf dem Förderseil. Danach folgt die Blende «Klemmprüfung Ausfahrt». Ist die Klemmkraft ungenügend, wird die Blende von der Prüffrolle der Klemme betätigt. Gemäss Betriebsanleitung muss der Abstand zwischen der Blende «Klemmprüfung Ausfahrt» und der Prüffrolle 5 mm betragen. Bei der Überprüfung

der Blenden betrug das Mass etwa 40 mm. Der Fundort des Hammers befand sich zwischen den Ausfahrblenden I und II und der Blende «Klemmprüfung Ausfahrt» (Abbildung 2).

Bei der Ausfahrt der Kabine Nr. 8 wurde der Kuppelvorgang der Klemme mit dem Förderseil mutmasslich durch einen Hammer derart gestört, dass die Klemme die Station im geöffneten Zustand verliess. Da einzig die Klemme der Kabine Nr. 8 nicht mit dem Förderseil gekuppelt war, muss der später gefundene Hammer direkt vor der Ausfahrt dieser Kabine in die Laufschiene gefallen sein. Bei der Überfahrt der Klemme über den Hammer wurde dieser so weit verschoben, dass die nachfolgenden Kabinen nicht mehr beeinflusst werden konnten. Weil die Blende «Klemmprüfung Ausfahrt» nicht korrekt eingestellt war, wurde die nicht ordnungsgemäss gekuppelte Klemme von der Blende nicht erkannt und die Anlage lief weiter. Auf der Fahrt in die Talstation, als das Gefälle zunahm, begann die Klemme auf dem Förderseil zu rutschen, bis die Kabine auf die vorausfahrende Kabine Nr. 16 prallte.

Es ist naheliegend, dass sich der im Bereich der Laufschiene herumliegende Hammer durch Vibrationen der Anlage allmählich verschoben hatte, bis er abkippte und in die Laufschiene fiel. Wie das Ereignis zeigt, sind Werkzeuge, die nicht gesichert in der Anlage herumliegen, eine latente Gefahr. Sie können sich verschieben oder herunterfallen und so die Anlage stören oder sogar Personen gefährden.

Die Kollision von zwei Seilbahnkabinen der 4er-Kabinenumlaufbahn Känzeli-Brambrüesch am 22. August 2020 in Chur ist darauf zurückzuführen, dass der Kuppelvorgang der Klemme von Kabine Nr. 8 durch einen in die Laufschiene gefallenen Hammer gestört wurde und die offene Klemme bei der Ausfahrt aus der Bergstation wegen einer falsch eingestellten Blende nicht erkannt wurde. Auf der Talfahrt begann die offene Klemme auf dem Förderseil zu rutschen, bis die Kabine auf die vorausfahrende Kabine prallte.

Sodann stellten sie die Blende entsprechend der Betriebsanleitung¹ auf 5 mm ein. Anschliessend wurden mehrere Prüffahrten durchgeführt. Dabei lief die Anlage störungsfrei und der Kuppelvorgang der Klemmen funktionierte ordnungsgemäss. Darauf wurde die Anlage wieder in Betrieb genommen.
