Rapport final

sur la collision entre un mouvement
de manœuvre et un convoi
stationné sur la voie 3

du 16 novembre 2020

à Cully (VD)

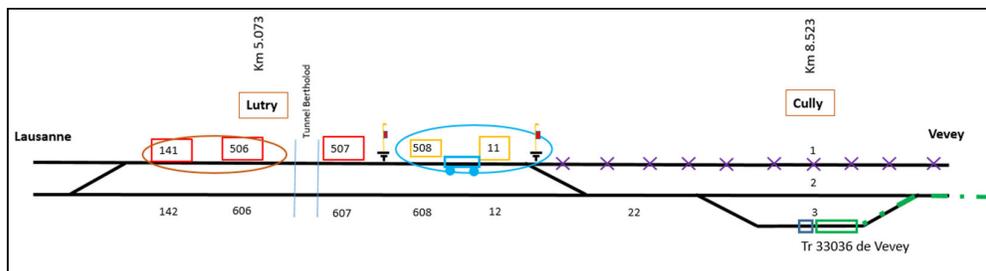
A 1h55, le train VF3 en provenance de Vevey est arrivé sur la voie 3 à Cully (illustration 6).

Illustration 6 : Arrivée du train 33036 (VF3) en provenance de Vevey sur la voie 3 à Cully.

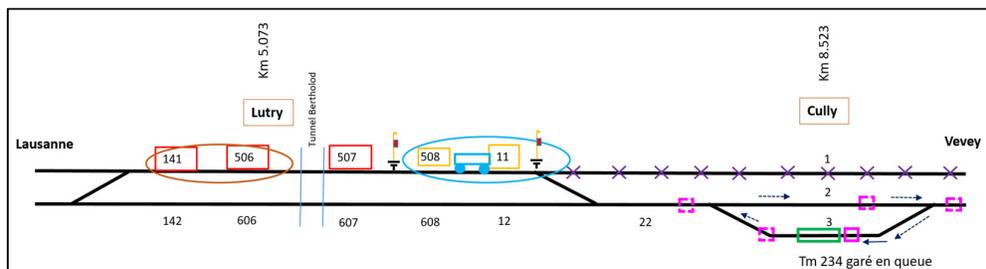
Peu avant 2h00, une fois immobilisé sur la voie 3 à Cully, le mécanicien (Méc. VF) a, après demande au CC et octroi, commuté le Tm en mode « Shunting ». Dès cet instant, le train 33036 circule comme mouvement de manœuvre et devient le convoi désigné (VF3). Le chef de manœuvre (CM VF) a dételé le Tm pour le manoeuvrer par la voie 2 et le placer en queue de la composition (illustration 7) pour un acheminement ultérieur jusqu'en gare de Lutry sur la voie 506, par les voies Cully 11-508-507, voies sur lesquelles le chantier LC était en cours.

Illustration 7 : Tm 234 VF (rectangle rose) fait le tour par la voie 2 pour se garer en queue.

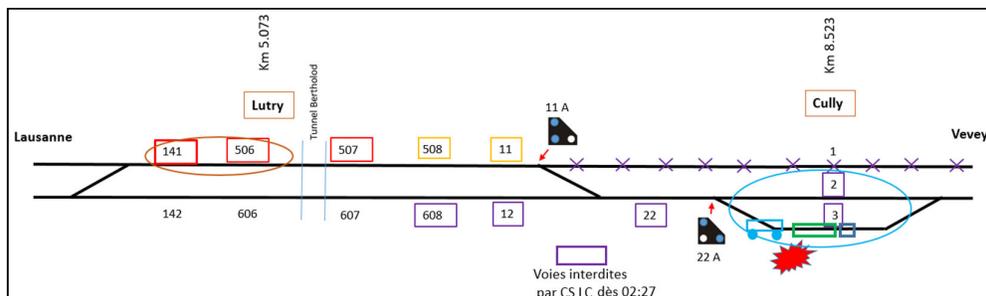
Tout à coup, en apercevant dans la pénombre un obstacle sur la voie 3, il a transmis par radio l'ordre « arrêter, arrêter, arrêter » et s'est couché pieds contre la rambarde du wagon juste avant la collision. Dès réception de l'ordre « arrêter », le Méc. LC a immédiatement déclenché le serrage à fond ; cependant le choc s'est produit avant que le freinage ne soit amorcé. La collision s'est produite à 2h33.

Illustration 8 : Collision Tm LC avec convoi VF3 stationné sur la voie 3.

Lors de la collision, le convoi VF3 stationné sur la voie 3 a reculé de 25 m. Le CM VF et le Méc. LC ont été légèrement blessés. Le CS LC et les 5 collaborateurs présents dans le wagon de montage du convoi LC n'ont pas été blessés.

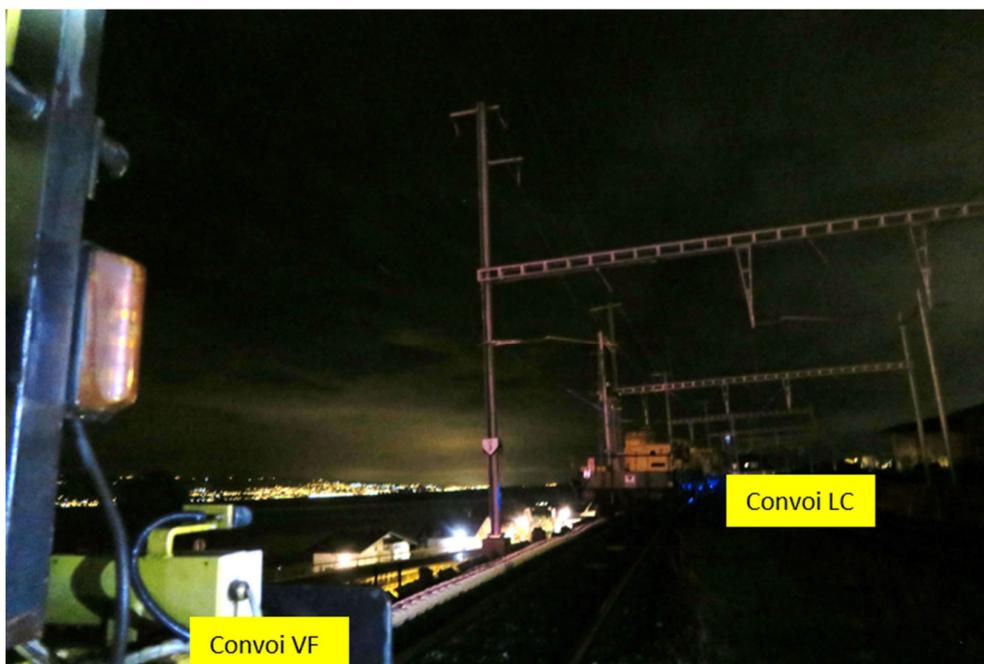
Les dégâts au matériel roulant, en particulier à la bourreuse, sont considérables.

Illustration 9 : Situation après la collision. Les convois VF et LC sont distants de 25 mètres.

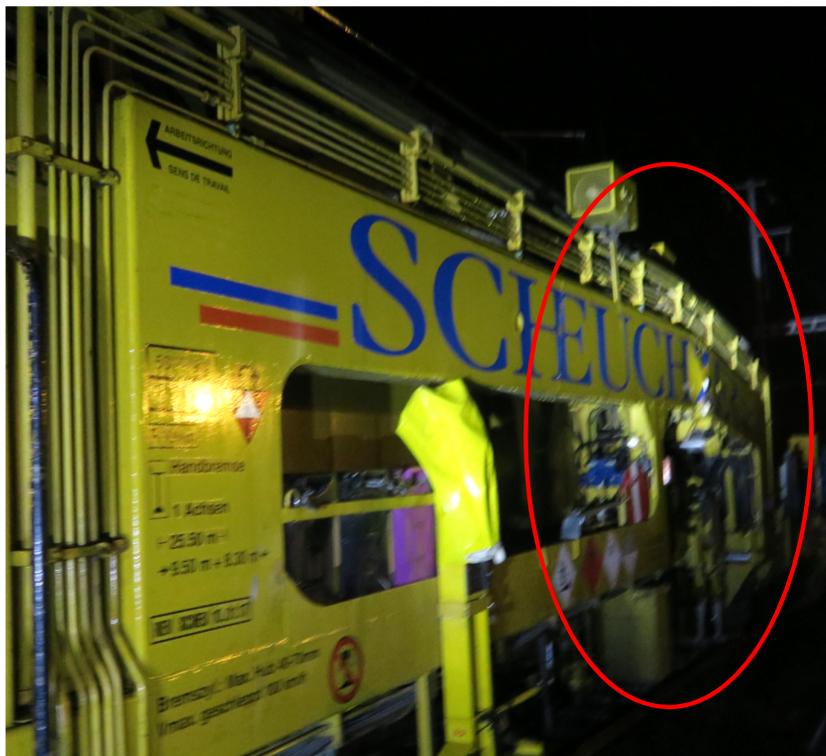
La bourreuse B 758 de Scheuchzer a été fortement endommagée. La traverse supérieure reliant la partie avant à la partie arrière de la machine s'est déformée (illustration 10). Les dégâts à la bourreuse sont estimés à 2.5 mios de francs.

Illustration 10 : Bourreuse Scheuchzer B 758 endommagée.

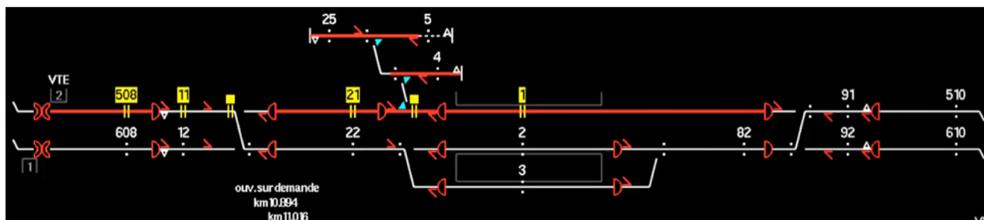
Pour faire le tour avec le Tm 234 du convoi VF3, le CC a brièvement enlevé à nouveau, vers 1h59, les interdictions 22 puis 2 pour les remettre peu après. Ensuite, il a procédé à l'interdiction de la voie 3.

Illustration 14 : Suppression de l'interdiction des voies 22-2 entre 1h59 et 2h05.

La suppression et la réintroduction des interdictions de voies 2-22 exécutées entre 1h59 et 2h05 pour passer le Tm VF3 en queue du convoi sur la voie 3 ne sont pas consignées sur la checklist du chef-circulation.

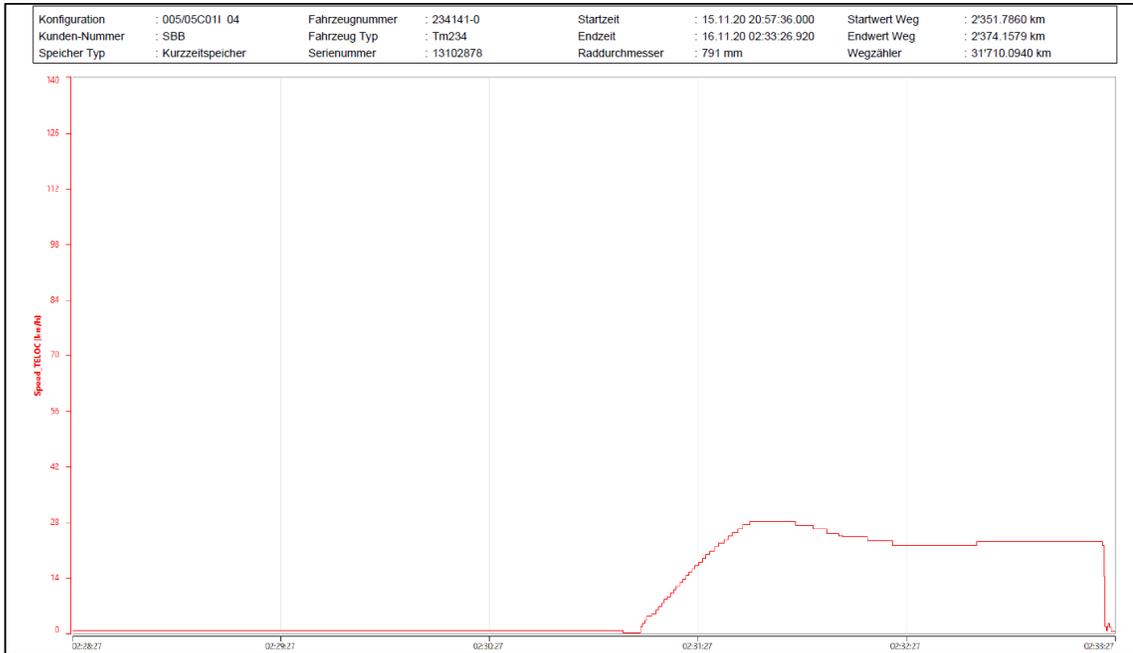
Après sa mise en mouvement sur la voie 508-11, le convoi a accéléré jusqu'à la vitesse de 28 km/h avant que la vitesse ne soit réduite à 23 km/h. Cette vitesse est restée constante durant 1 minute, soit sur une distance d'environ 378 m, jusqu'à la collision. La composition s'est immobilisée trois mètres après l'impact. Sur le graphique de la vitesse, aucune réduction de vitesse n'est enregistrée entre le déclenchement du serrage à fond et la collision (annexe 3, illustration 19).

Illustration 19 : Extrait des données de parcours du Tm LC.
