Summarischer Bericht

Ereignis	Kollision eines Personenzuges mit einer Schneefräs- schleuder
Ereignisart	Kollision Zug - Zug
Ort, Datum, Zeit	Eigergletscher (BE), 8. Dezember 2020, 13:50 Uhr
Reg.-Nr.	2020120801
Verkehrsmittel	Eisenbahn

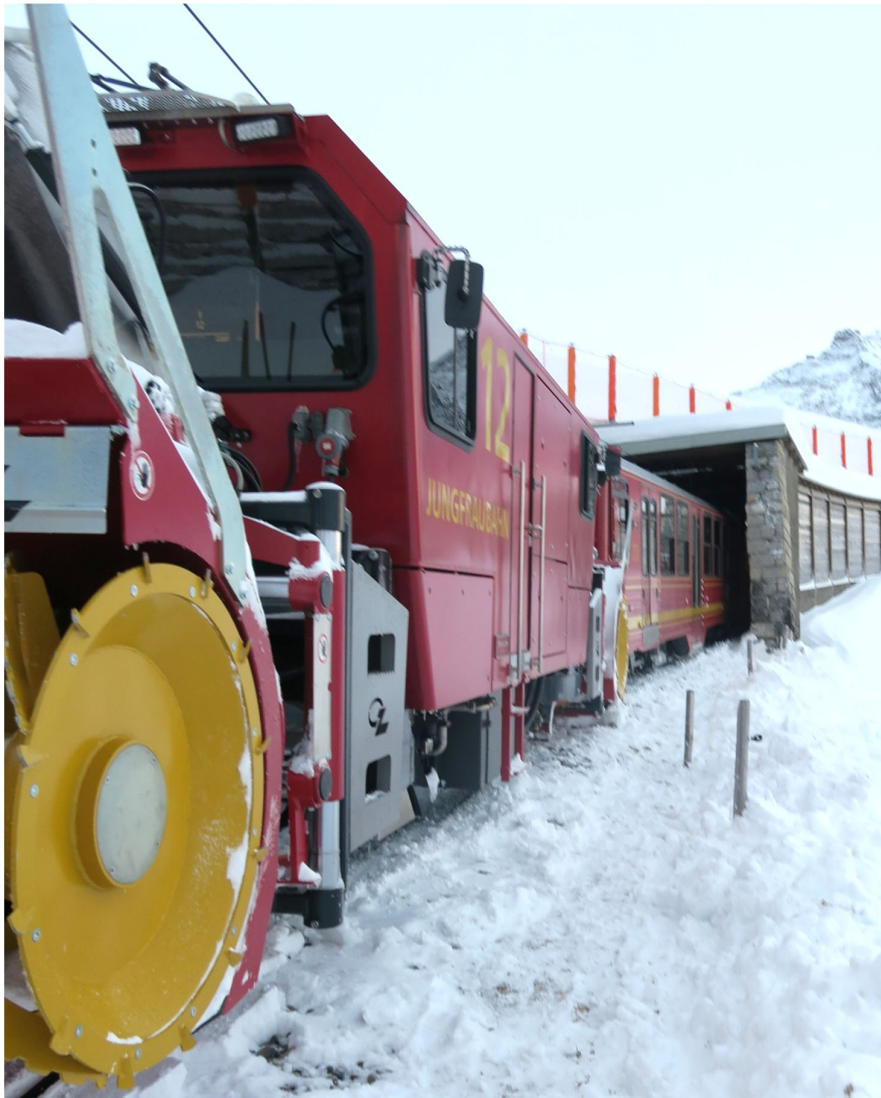
Noch bevor die Schneefrässchleuder wieder beschleunigte, fuhr der Personenzug auf diese auf und schob sie bis zum Stillstand rund 17 m weiter. Durch den Aufprall entgleisten die Schneefrässchleuder und das vordere Drehgestell des Personenzuges.

Abbildung 2: Im Vordergrund die Schneefrässchleuder, dahinter der aus der Galerie gekommene und aufgefahrene Personenzug.

Die Kollision eines Personenzuges mit einer Schneefrässchleuder am 8. Dezember 2020 unterhalb der Station Eigergletscher ist darauf zurückzuführen, dass der Lokführer 1 des Personenzuges das Zusatzsignal am Ausfahrtsignal, als Folgefahrt in einem Zugverband zu verkehren, nicht wahrgenommen hatte und keine Verständigung über die Anzahl und Reihenfolge der Züge erfolgte.
