Schlussbericht

über den Anprall einer Zugskomposition beim Anfahren an eine stehende Komposition

vom 31. Dezember 2020

in Belp (BE)

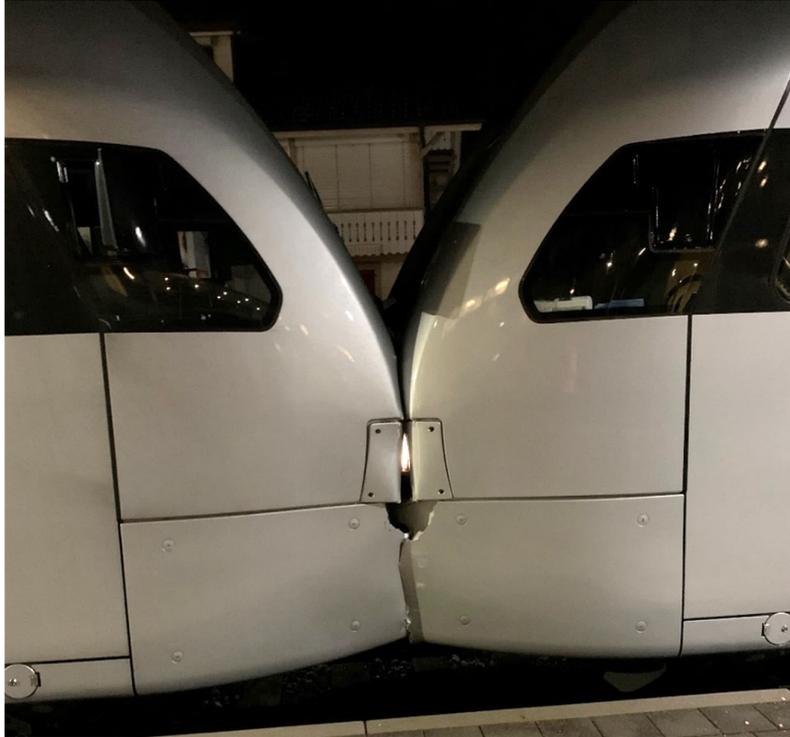
Es wurden keine Personen verletzt. Die stehende Komposition entgleiste mit einer Achse. An beiden Kompositionen entstanden diverse Schäden.

Abbildung 3: Verkeilte Kompositionen nach dem Anprall.

Starke Frontbeschädigungen, eine Achse entgleist.

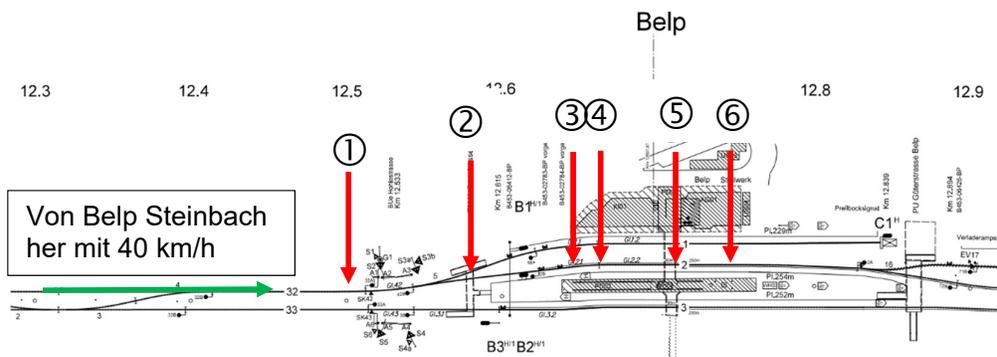
Abbildung 8: Fahrdatenaufzeichnung (Quelle Stellwerkplan: BLS, bearbeitet SUST).

- ① 230m vor dem Stillstand wird bei einer Geschwindigkeit von 40 km/h mit dem Fahr-/Bremschalter die elektrische Bremse aufgeschaltet.
- ② 161 m vor dem Stillstand betätigt der Lokführer mittels Fahr-/Bremschalter die elektropneumatische-Bremse. Die Geschwindigkeit beträgt zu diesem Zeitpunkt 31 km/h.

- ③ 121 m vor dem Stillstand leitet der Lokführer mittels Fahr-/Bremsschalter kurzzeitig eine Schnellbremsung ein. Die Hauptleitung wird augenblicklich abgesenkt. Die Geschwindigkeit beträgt zu diesem Zeitpunkt 31.6 km/h.

- ④ 103 m vor dem Stillstand leitet der Lokführer mittels des Fahr-/Bremsschalters nochmals eine Schnellbremsung ein und belässt ihn nun in dieser Stellung. Die aufgezeichnete Geschwindigkeit beträgt zu diesem Zeitpunkt 19.6 km/h. Die effektive Geschwindigkeit dürfte höher gewesen sein, da die aufgezeichnete Geschwindigkeit anschliessend wieder ansteigt.

- ⑤ 51 m vor dem Stillstand betätigt der Lokführer den rechten Nothalt-Schlagtaster. Die aufgezeichnete Geschwindigkeit beträgt zu diesem Zeitpunkt 29.4 km/h. Der Hauptschalter löst aus. Die elektrische Bremse fällt ab, es entsteht ein kurzer Zugkraftpeak.

- ⑥ Aufgrund der Distanz von 7.6 m, um die das stehende Fahrzeug zurückgeschoben wurde, ist davon auszugehen, dass der Anprall mindestens um diese Distanz vor dem Stillstand erfolgte. Evtl. erfolgte dieser etwas früher, da sich zuerst die Kupplungen berührt haben, bevor die Wagenkästen aufeinander prallten. Die Aufprallgeschwindigkeit betrug 23.6 km/h.

Die berechnete Bremsverzögerung betrug -0.2 m/s^2 .

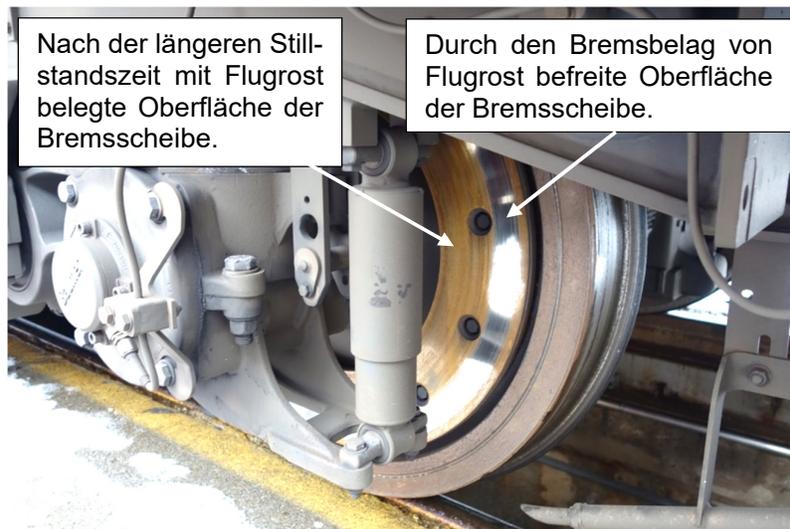
Die Brems scheiben am EW 600 (zugführendes Fahrzeug beim Ereignis) waren nicht gleichmässig über die gesamte Breite durch die Bremsbeläge beaufschlagt.

Abbildung 9: Ungleichmässige Beaufschlagung der Brems scheibe durch die Bremsbeläge auf dem zugführenden EW 600.

- Eine ungleichmässige Beaufschlagung der Bremsscheibe auf dem zugführenden EW 600:
Bis zur Untersuchung in der Werkstätte Bönigen stand der verunfallte Triebzug mehrere Tage still. Die Bremsscheiben setzten Flugrost an. Da die Bremsbeläge bei loser Bremse durchaus teilweise die Bremsscheibe berühren, dürfte das Bild einer ungleichmässigen Beaufschlagung daher rühren, dass beim Aufstellen für die Untersuchung des havarierten Zuges auf der Grube der Flugrost an der Bremsscheibe ungleichmässig abgetragen wurde. Bei den Bremsversuchsfahrten mit dem unfallverursachenden, reparierten Triebzug zeigten sich die Bremsscheiben über die gesamte Breite blank. Die Beaufschlagung durch die Bremsbeläge erfolgte somit vollständig.

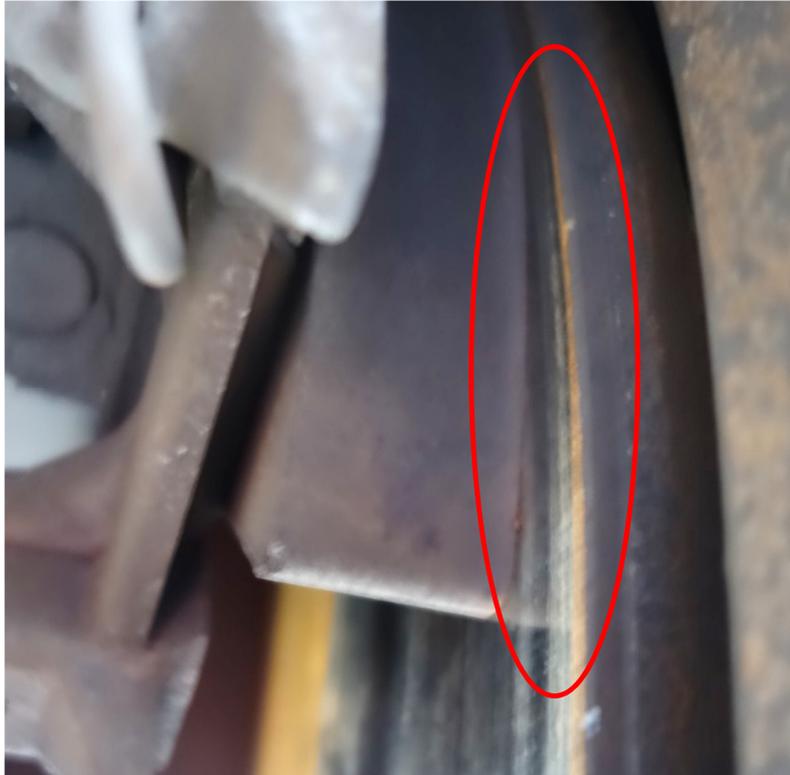
Bei zwei Achsen an einem Motordrehgestell waren einzelne Bremsbeläge nicht formschlüssig zur Bremsscheibe platziert.

Abbildung 10: Bremsbelag nicht formschlüssig zur Bremsscheibe (Markierung).

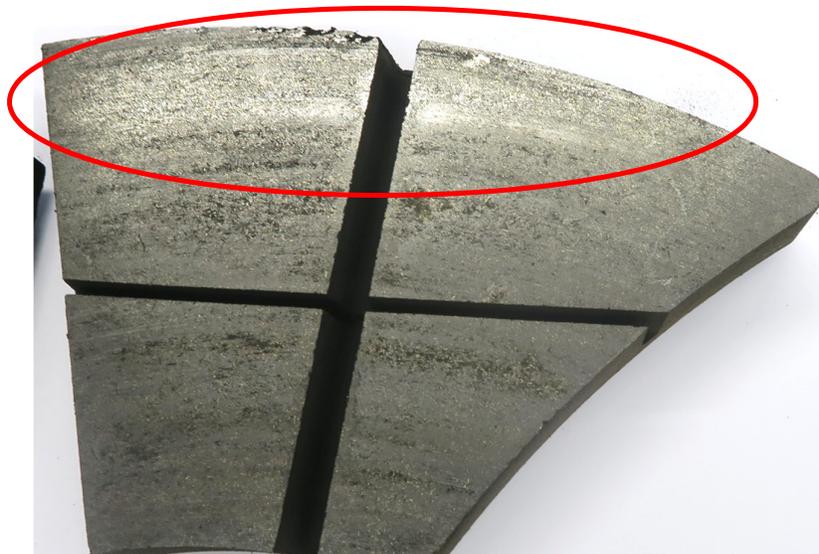
Die von einem Mittelwagen entnommenen Bremsbeläge zeigten Verglasungen auf.

Abbildung 11: Verglasung auf einem Bremsbelag (glänzende Stellen, rote Markierung).

- Die Materialeigenschaften entsprachen der Spezifikation.
- Die visuelle Prüfung der Beläge zeigt eine stark «spiegelnde» Oberfläche, eine sehr ebene Reibfläche mit nur geringer Kantenbildung innen und aussen sowie ein sonst unauffälliges Äusseres.
- Die Prüfstandversuche sind nach Norm durchgeführt worden. Es zeigte sich lediglich bei der ersten Bremsung ein leicht unter den Erwartungen liegender Reibwert. Alle nachfolgenden Versuche zeigten zur Sollvorgabe gleichwertige oder bessere Reibwerte.

stehende Triebzug am Wegrollen gehindert. Die nur kurzzeitige Nutzung mit geringem Bremszylinderdruck und bei kleiner Geschwindigkeit führt zu Verglasungen auf den Bremsbelägen.

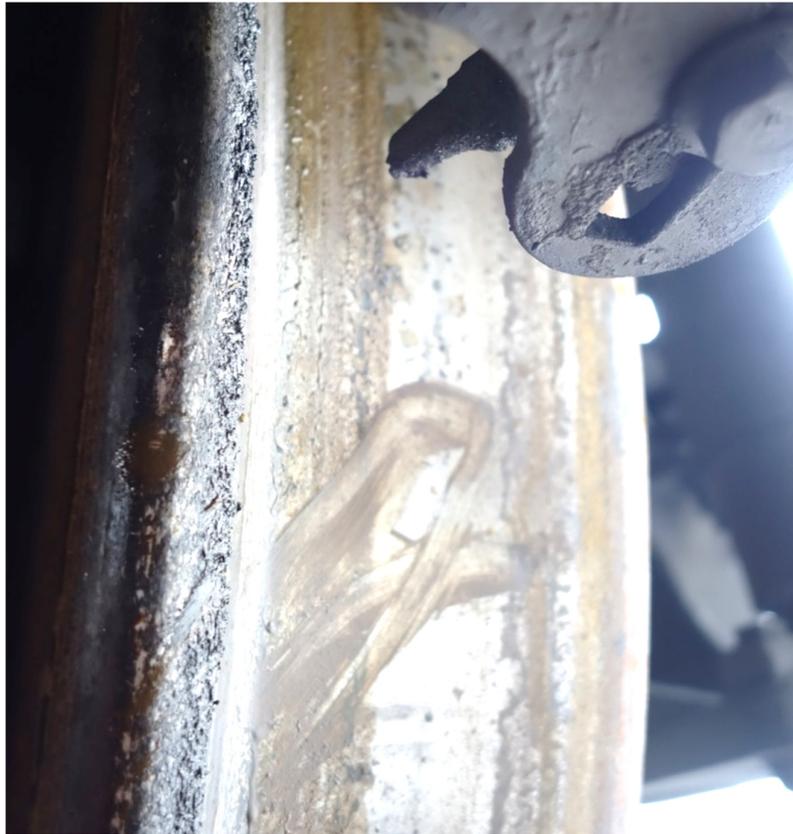
Die Radlaufflächen nahezu aller Achsen wiesen einen deutlichen Fettfilm auf.

Abbildung 12: Deutlicher Fettfilm auf einer der Radlaufflächen.

Die Fettanalyse der auf den Radlaufflächen gefundenen Fettrückstände zeigte, dass es sich mit grösster Wahrscheinlichkeit um das bei diesem Triebzug eingesetzte Spurkranzschmierfett handelte.

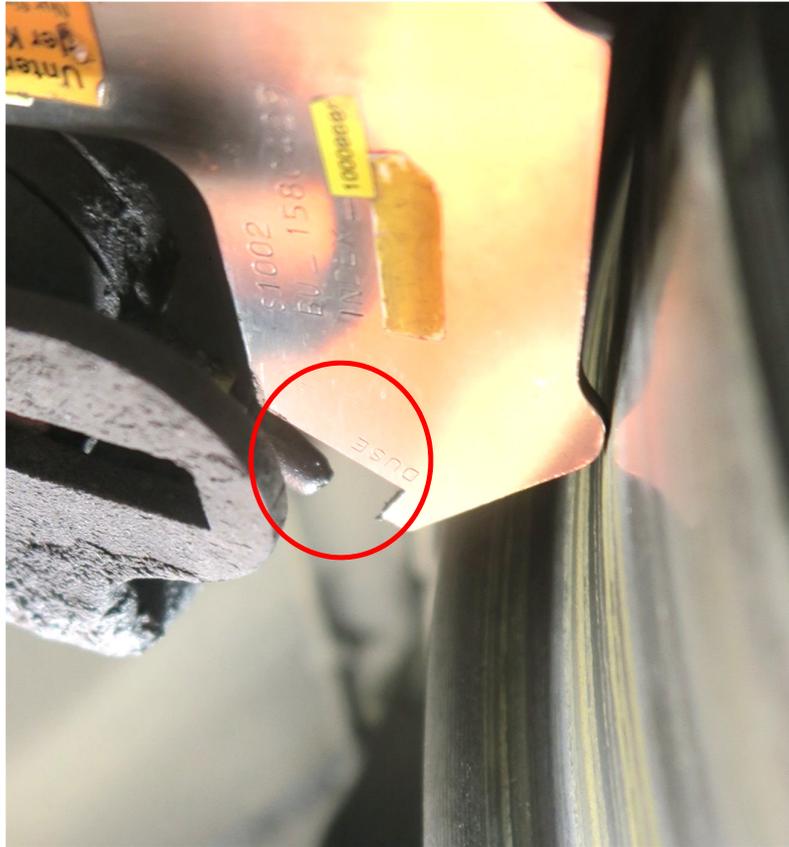
Bei einem anderen Triebzug wiesen die Radlaufflächen einen deutlichen Fettfilm auf. Bei der Nachmessung der Einstellung der Spritzdüsen der Spurkranzschmierung wurde bei einigen Düsen eine nicht optimale Einstellung erkannt.

Abbildung 13: Nachkontrolle der Einstellung der Düsen für die Spurkranzschmierung mittels Formlehre. Die Düse sollte möglichst nahe an der Nase der Formlehre sein (rote Markierung).

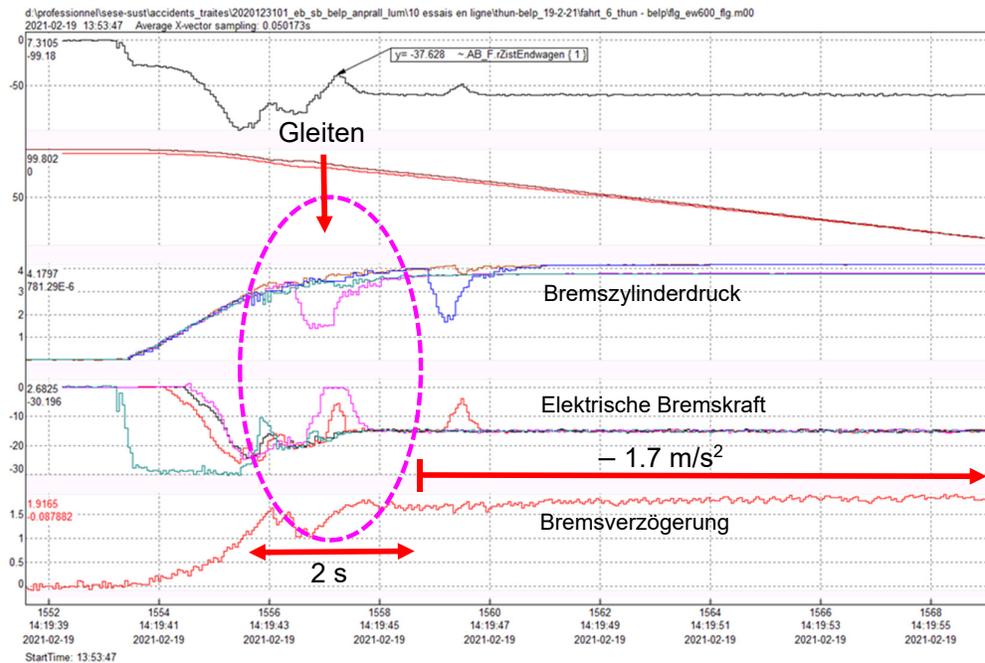
Beim Einsatz der Konfiguration 3 konnten weniger Gleitschutzeingriffe und jeweils über eine kürzere Zeit festgestellt werden, als bei der beim Ereignis vorhandenen Konfiguration 19A. Die maximal mögliche Bremsverzögerung von -1.7 m/s² wurde in rund 2 s erreicht und konstant gehalten (Abbildung 14).

Abbildung 14: Verhalten eines Triebzugs vom Typ RABe 515 bei einer Schnellbremsung mit der Software mit der bei der bremstechnischen Prüfung im Jahr 2012 installierten Konfiguration 3.

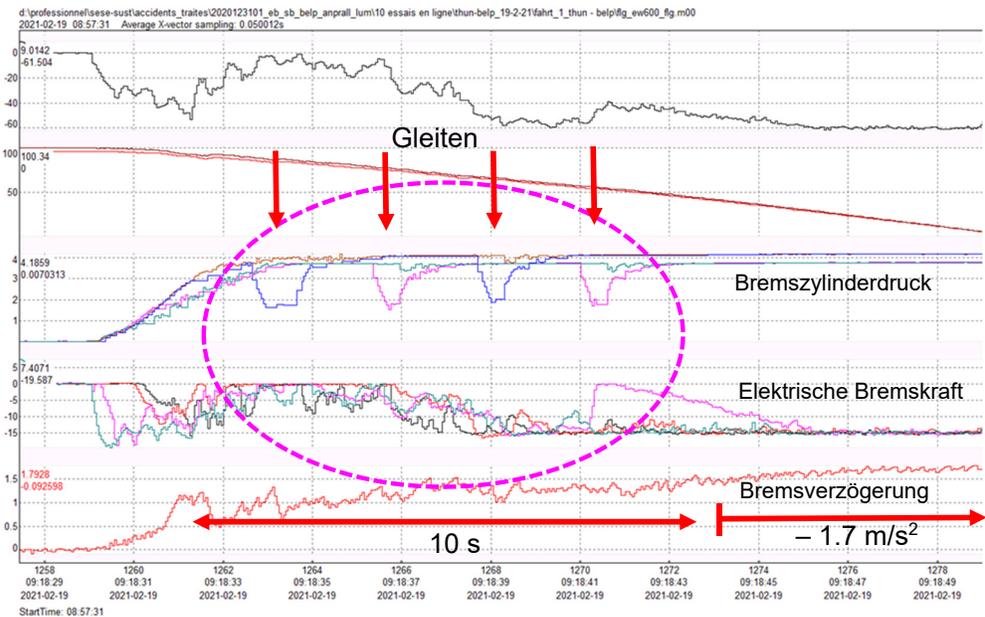
Demgegenüber regelte die Konfiguration 19A häufiger mit länger andauernden Schwankungen der Bremsverzögerung. Alle Motoren reduzierten während des Bremsvorgangs die elektrische Bremskraft wiederholt kurzzeitig bis auf Null. Ein Motor trug dabei bis zu 4 s, zwei andere Motoren zeitversetzt während rund 2 s keine Bremskraft bei. Insgesamt wurde gegenüber der Konfiguration 3 rund fünfmal so viel Zeit benötigt, bis eine konstante Bremsverzögerung von -1.7 m/s² eintrat (Abbildung 15).

Abbildung 15: Verhalten eines Triebzugs vom Typ RABe 515 bei einer Schnellbremsung mit der Software mit der zum Zeitpunkt des Ereignisses installierten Konfiguration 19A.
