Schlussbericht

über den Bruch der Frontscheibe
einer Lokomotive

vom 6. Januar 2021

in Rütligen-Alchenflüh (BE)

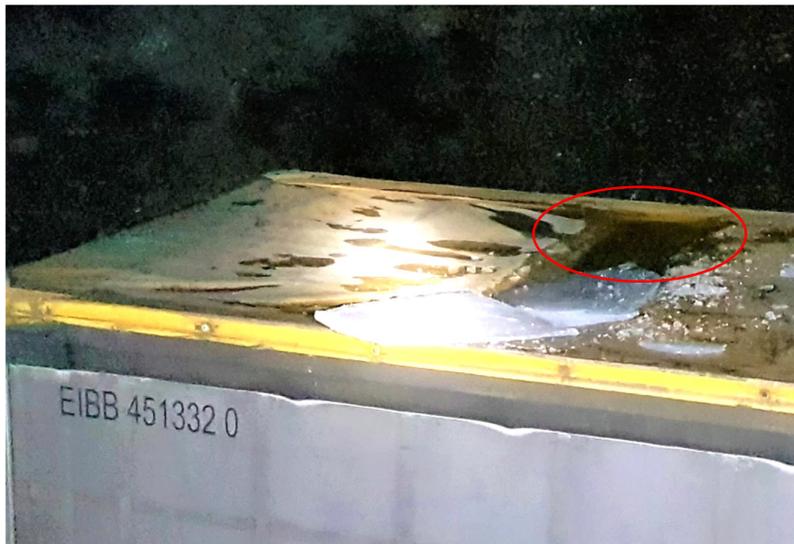
Bei der Kontrolle des Güterzuges wurde festgestellt, dass das Dach des auf dem vierten Wagen stehenden Containers mit Schnee und Eis bedeckt war und auf der vorderen, rechten Seite (in Fahrrichtung) ein Teil einer Eisplatte fehlte (Abbildung 7).

Abbildung 7: Dach des Containers auf dem vierten Wagen. Roter Kreis: Fehlendes Stück einer Eisplatte (Quelle: SBB Cargo).

Die Dimension der weggelösten Eisplatte wurde von der SUST auf 60 x 50 x 5 cm abgeschätzt was einem Volumen von ca. 15 Liter entspricht. Da die Eisplatte aus einer Mischung von Eis und Schnee bestand, wurde die Masse dieses Volumens auf ca. 7 kg geschätzt.

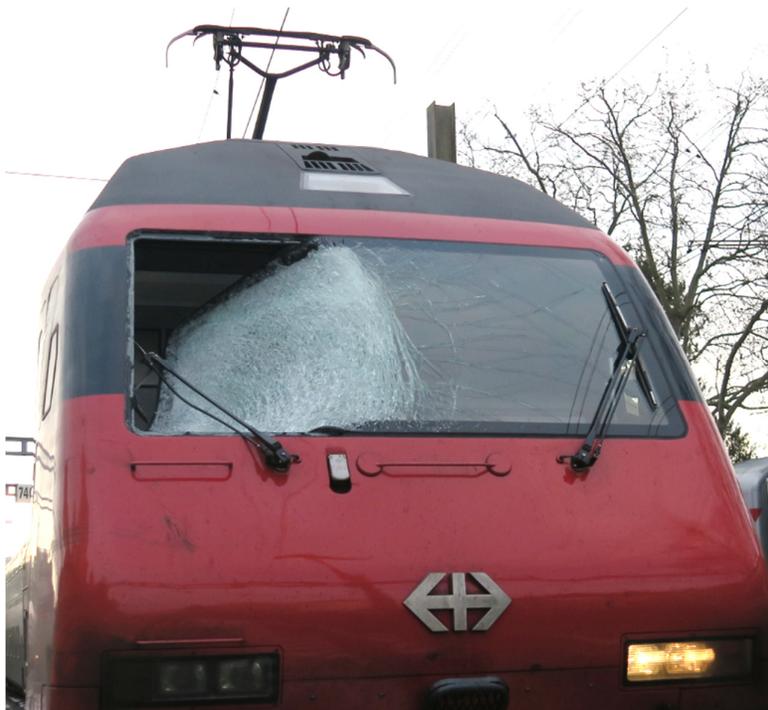
Die nicht fachgerechte Verklebung der Frontscheibe hat möglicherweise begünstigt, dass die Scheibe in den Führerstand einknickte und schlussendlich Fremdkörper in den Führerstand gelangten.

Die Frontscheibe der zugführenden Lokomotive Re 460 005 war stark beschädigt. Der linke Teil, von aussen gesehen, war zerbrochen, jedoch nicht durchbrochen, und ragte in den Führerstand.

Neben der beschädigten Frontscheibe (Abbildung 8) wies die Lokomotive keinen zusätzlichen Schaden auf. Die hinter der Lokomotive eingereihten Wagen wiesen keine Schäden auf.

Abbildung 8: Beschädigte und eingenickte Frontscheibe der Lokomotive Re 460 005.

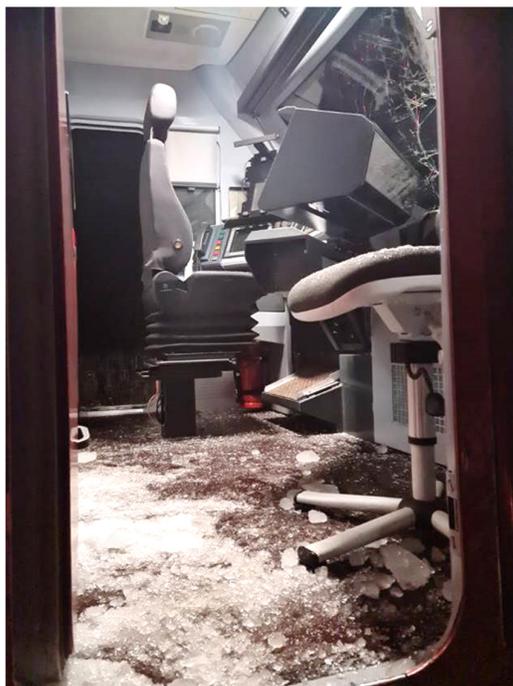
IC blieben alle ca. 60 Reisenden unverletzt und wurden durch den aufgebotenen LRZ von Bern evakuiert. Der Lokführer bemerkte, dass im Führerstand viel Eis lag. Er erlitt einen Schock, blieb aber unverletzt. Die BLZ löste einen Nothalt aus, worauf der Gegenzug 53290 ebenfalls eine Schnellbremsung einleitete. Er kam am nördlichen Portal des Tunnels Emmequerung bei km 20.916 zum Stillstand.

Abbildung 9: Eis und Schnee am Boden im Führerstand (Quelle: SBB).

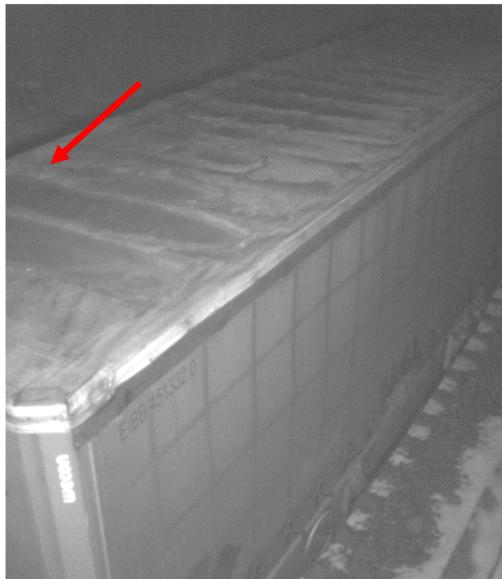
Die Zugkontrollleinrichtungen (ZKE) sind ortsfeste Messeinrichtungen an den Gleisen, die den vorbeifahrenden Zug auf verschiedene, sicherheitsrelevante Merkmale überprüfen. Die Profil- und Antennenortungsanlage (PAO) ist ein Anlagentyp der ZKE. Die PAO erfassen Lichtraumprofilüberschreitungen. Die PAO-Anlage der BLS Netz AG in Heustrich erfasste den durchfahrenden Zug 53290. Die Abbildung 10 zeigt die Aufnahme des Daches vom Container auf dem vierten Wagen. Das Dach ist noch komplett mit Schnee und Eis bedeckt.

Abbildung 10: Sicht auf das Containerdach bei der Durchfahrt in Heustrich (Quelle: ZKE, BLS Netz AG).

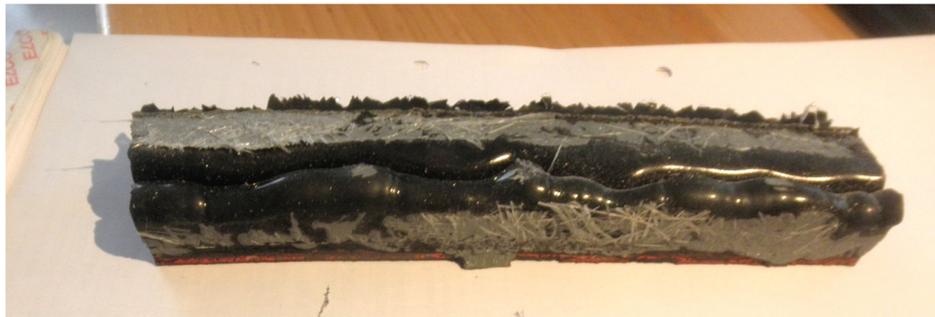
Anlässlich der Untersuchung in der Werkstatt, wurde ein Abschnitt von ca. 15 cm Länge der Verklebungsmasse abgeschnitten (Abbildung 16).

Abbildung 16: Übersicht der Verklebungsmasse: Grau: Restliche Fasern vom GFK-Material.

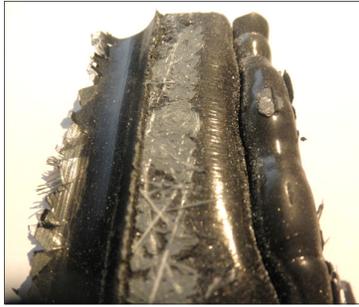
- Bei der Verklebung (August 2018) wurde zu wenig Klebmasse appliziert. Lokal war nur ca. 50 % der Fläche der Scheibe im Kontakt mit dem Scheibenrahmen der GFK-Kabine (Abbildung 17).
- Dort, wo Kontakt zwischen der Klebmasse und der GFK-Kabine bestand, war die Haftung der Klebmasse genügend. Das GFK-Material hatte sich jedoch teilweise gelöst (Abbildung 17 und Abbildung 18).
- In der Verklebung der beschädigten Frontscheibe befanden sich auch Klebebandrückstände. Das Klebeband wird während der Montage als Abdeckung des Rahmens und der Scheibe verwendet.

Abbildung 17: Detailansicht der kraftschlüssigen Verklebung. Grau: Ausgerissene GFK-Fasern.

Bei der Verklebung der Frontscheibe der Lokomotive Re 460 005 (Arbeitsanweisung, Version 03 vom 10.05.2018) wurde zu wenig Klebmasse appliziert. Dadurch wurde der Widerstand gegen das Herausreissen reduziert.

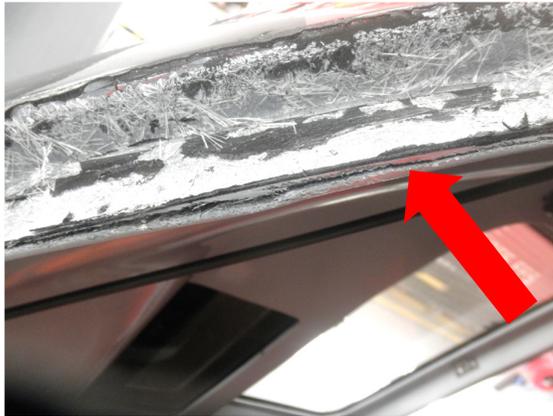
Der Rahmen der Frontscheibe wurde an diversen Stellen entlaminiert; d. h. die Laminatschichten des glasfaserverstärkten Kunststoffs wurden aufgerissen (Abbildung 18 und Abbildung 19).

Abbildung 18: Seitliche Entlaminierung der Scheibenaufnahme.

Die Entlaminierung zeigt auf, dass die Kräfte, die auf die Frontscheibe wirkten, ausserordentlich gross waren.

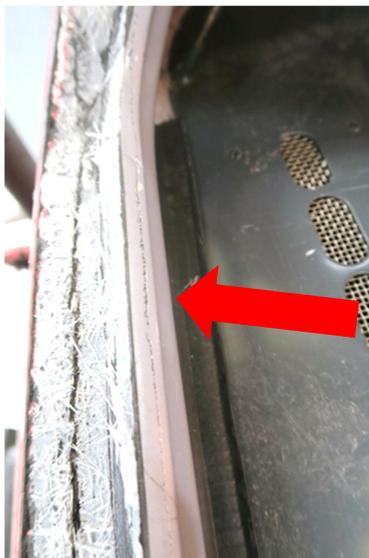
Abbildung 19: Entlaminierung im unteren Rahmenbereich der Scheibenaufnahme.
