Rapport intermédiaire

sur la rupture d'une passerelle de
maintenance d'un télésiège

du 13 février 2021

à Morgins (VS)

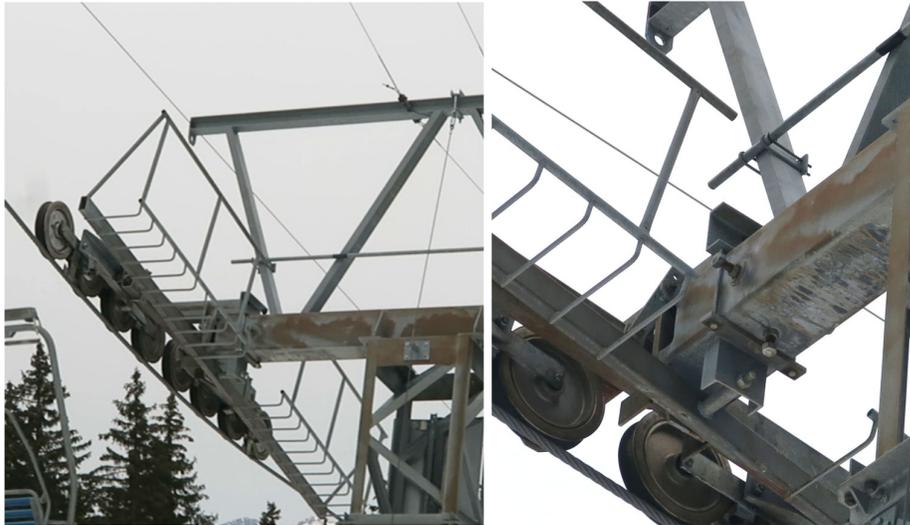
La tête du pylône est l'élément horizontal qui fait le lien entre le fût et les balanciers qui supportent le câble. Les passerelles de maintenance y sont fixées par l'intermédiaire d'un support en U soudé sur la tête, puis relié par visserie.

Illustrations 3 et 4: Vue d'une passerelle de maintenance et du détail de sa fixation sur la tête du pylône.

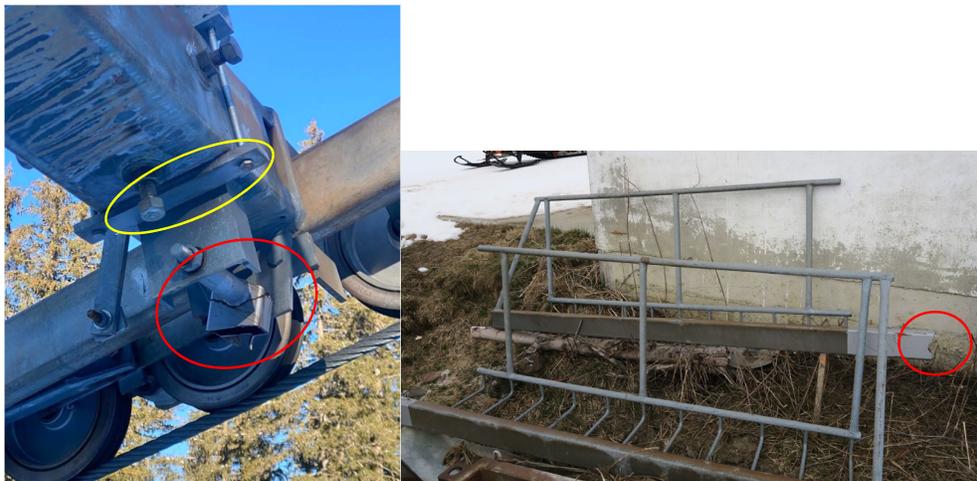
En octobre 2018, lors d'un contrôle de routine, une fissure avait déjà été détectée sur la même passerelle du pylône N° 14. L'exploitant a mandaté l'entreprise Garaventa pour procéder à la réparation de ladite passerelle. La partie centrale de la passerelle a été découpée sur une longueur de 456 mm. La pièce de réparation a été soudée en respectant l'alignement et les distances des éclisses existantes.

En sus lors du remontage de la passerelle le 29.11.2018, son support (illustration 5, cercle jaune), qui présentait également un signe d'amorce de fissure, a également été assaini.

La passerelle s'est à nouveau fissurée puis rompue au niveau de la partie centrale (illustrations 5 et 6), partie qui avait été réparée en octobre 2018.

Illustrations 5 et 6 : Cercle rouge : endroit de la rupture de la passerelle. Cercle jaune : soudure fissurée et réparée novembre en 2018 (lors de la réparation de la passerelle)

- La tête du pylône N° 14 sera remplacée.

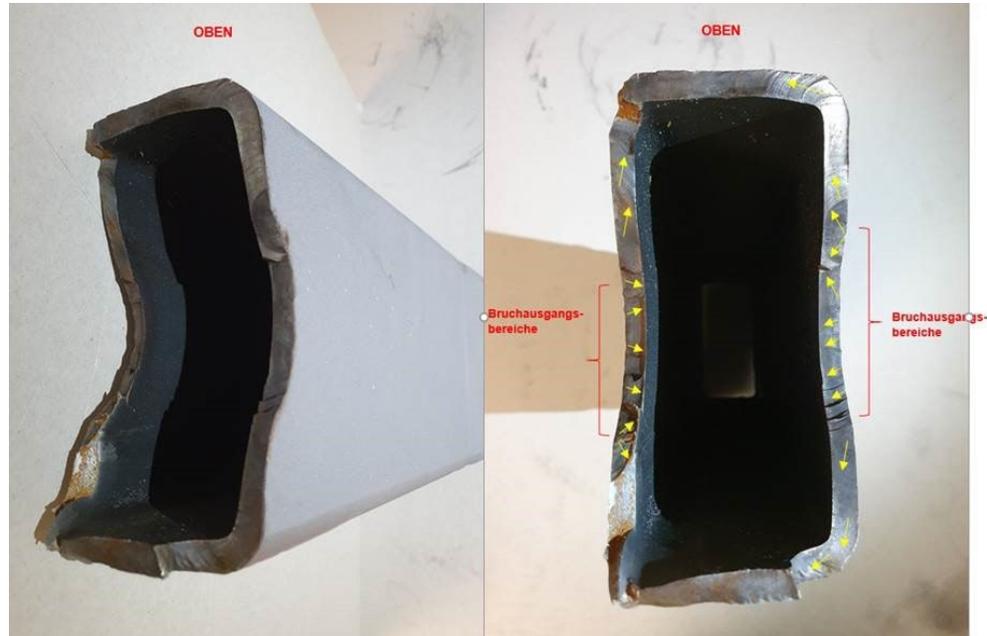
Les premiers résultats de l'analyse métallurgique du support de la passerelle cassée démontrent une rupture de fatigue du profil, consécutive à des vibrations cycliques (illustration 7).

Illustration 7 : Vue de la rupture du profil. Les flèches jaunes démontrent la progression de la fissure (Bruchausgangsbereiche).

- La rupture du profil de la passerelle de maintenance du pylône N° 14 est une rupture de fatigue consécutive à des vibrations cycliques.
- La tête du pylône N° 14 bouge considérablement. Ceci génère des oscillations transversales de la passerelle, oscillations visibles depuis le sol.
- L'inspection par contrôles non-destructifs a mis en évidence des fissures au niveau de la tête des pylônes N° 2 et 14 ainsi qu'au niveau des potences des pylônes N° 3,4, 9 et 14.
- Des éléments d'un pylône soumis à des vibrations répétées peuvent être la source d'amorces de fissures.
- Un élément présentant une amorce de fissure peut se rompre à tout instant.

Le SESE recommande à l'OFT, de demander à l'exploitant de procéder à un contrôle non-destructifs de tous les pylônes de l'installation et de procéder aux assainissements nécessaires afin de remédier immédiatement à toutes les irrégularités détectées.

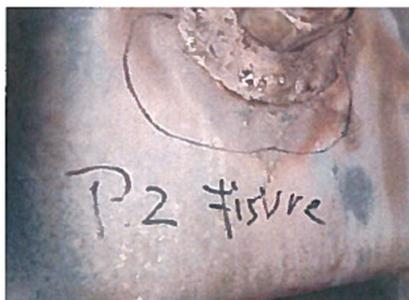
1. Des fissures ont été détectées sur le support principal de la tête de pylône au niveau des vis de réglage (pour le réglage de l'axe principal).

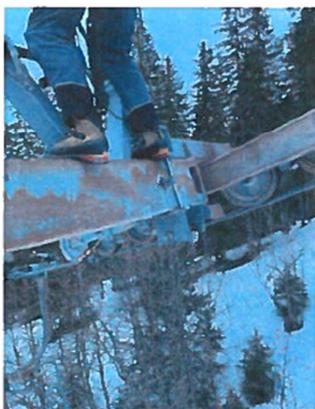
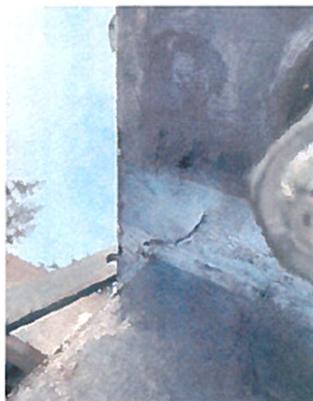
L'inspection a relevé des fissures au niveau de la tête des pylônes N° 2 et 14 (illustration 8) ainsi qu'au niveau des potences des pylônes N° 3, 4, 9 et 14.

2. Des fissures ont été découvertes dans le support principal de la tête du pylône au niveau des aciers à U servant à fixer la passerelle.

Illustration 8 : Extrait du rapport d'inspection IWM daté du 12 mars 2021. Les deux images du haut concernent le pylône N° 2 et les deux du bas le pylône N° 14 (source PDS).

- La tête du pylône N° 14 fait l'objet d'un contrôle visuel tous les deux jours.
