Schlussbericht

über den Zahnradbruch

vom 6. März 2021

auf der Strecke Brünig–Giswil (OW)

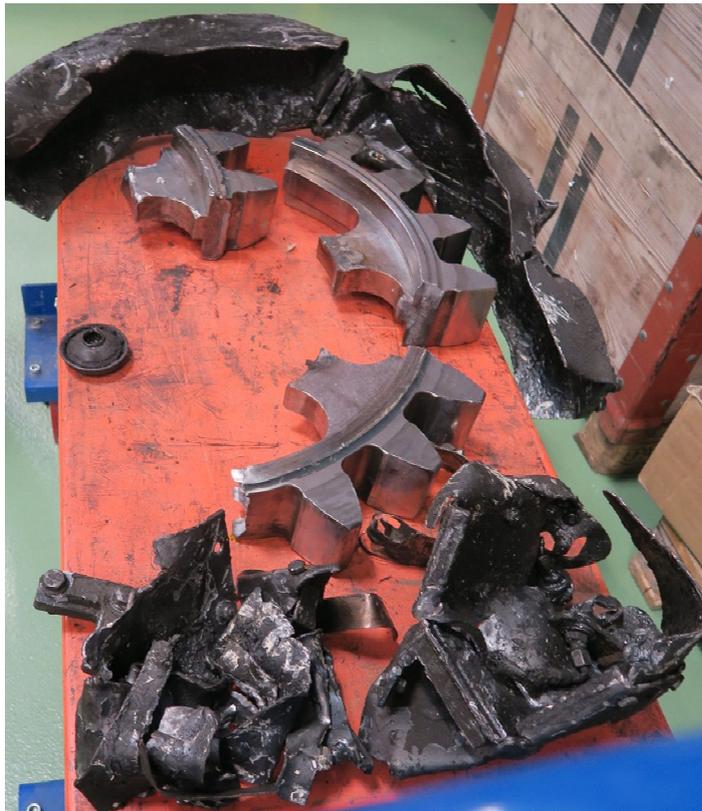
Eine Untersuchung am Triebzug 150-104 zeigte, dass die Hälfte des Triebzahnrades des Zahnradrehgestelles 1 fehlte.

Abbildung 3: Eingesammelte Teile des gebrochenen Zahnrades sowie dessen Verschallung.

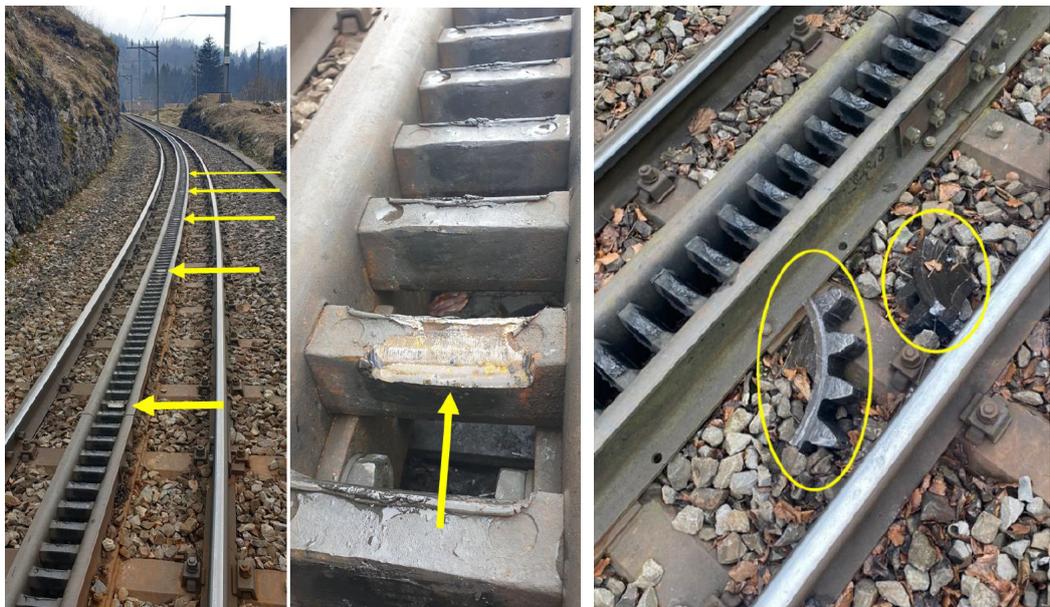
Die ersten Spuren an der Zahnstange finden sich kurz unterhalb der Zahnstangeneinfahrt Brünig-Hasliberg (Seite Giswil). Es handelt sich hierbei um Beschädigungen am Kopf der bergseitigen Zahnflanken. Weniger Meter unterhalb des Einfahrsignals Brünig-Hasliberg (km 39.841) wurde das erste abgebrochene Zahnradsegment gefunden.

Etwas weiter talwärts findet sich der erste, starke Kopftreffer. Der Zahn der Riggenbachzahnstange ist nach unten in Talrichtung verbogen und tordiert und weist eine sehr tiefe (ca. 8 mm) Einschlagsspur am Kopf auf. Unterhalb dieser ersten Schadenstelle bestehen in regelmässigen Abständen von 21–22 Zähnen weitere Kopftreffer (Abbildung 4).

Abbildung 4: Beschädigung der Zahnstange auf der Strecke. Fahrrichtung talwärts (Quelle: zb).

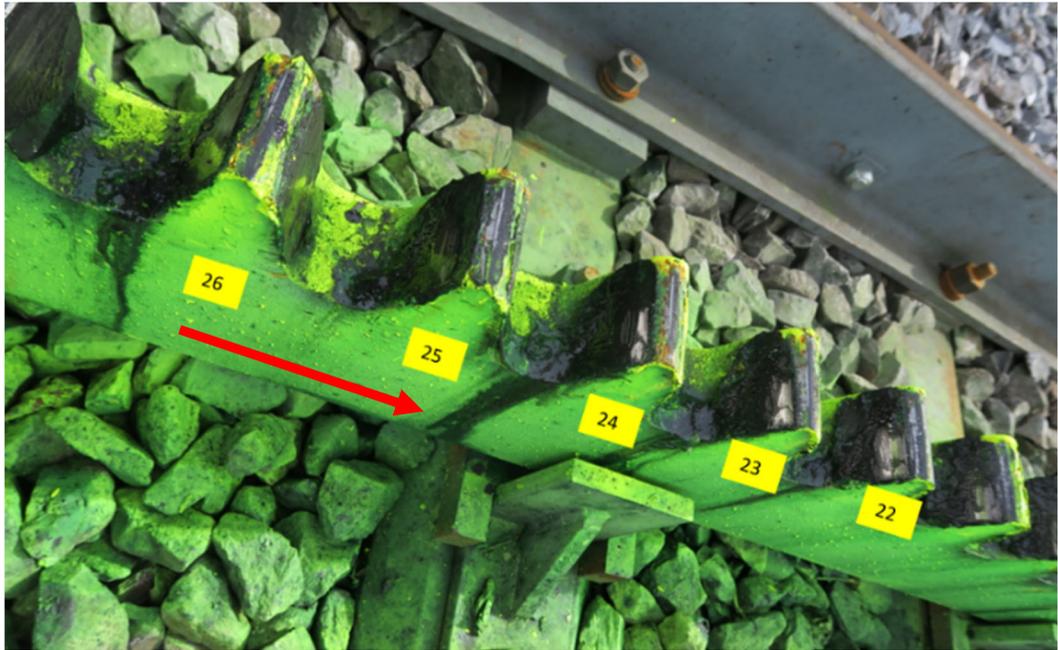
Die Einfahrlamelle in Giswil wurde am 5. Januar 2021 ersetzt, nachdem ein schadhafes Zahnrad diese stark beschädigt hatte. Bei der Besichtigung am 11. März 2021 (Abbildungen 8 und 9) wies die Einfahrlamelle nach einer zweimonatigen Betriebszeit starke Abnutzungsspuren im oberen Bereich der Zähne auf.

Abbildung 8: Übersicht Einfahrlamelle Giswil Zähne 26–22. Roter Pfeil: Fahrriechtung talwärts.

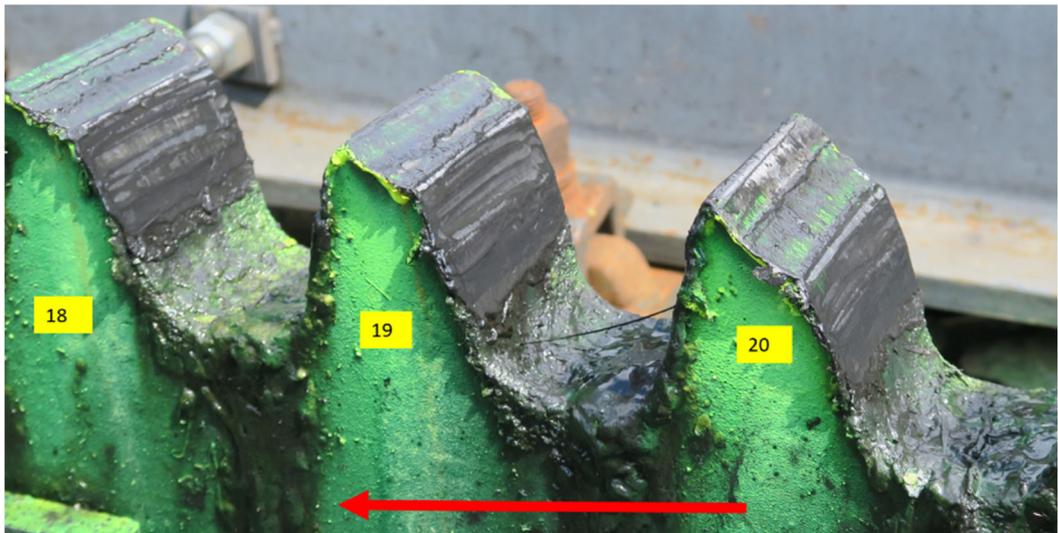
Die ersten Marken in Ausfahrriechtung sind ab den Zähnen 26–25 auf der Bergseite der Zähne sichtbar. Dann nimmt die Abnutzung der Zähne talseitig zu. Ab Zahn 20 wiesen die Zahnköpfe starke Beschädigungen und Abnutzungen auf (Abbildung 9).

Abbildung 9: Einfahrlamelle Giswil. Details Abnutzung der Zahnköpfe 20–18. Roter Pfeil: Fahrriechtung talwärts.

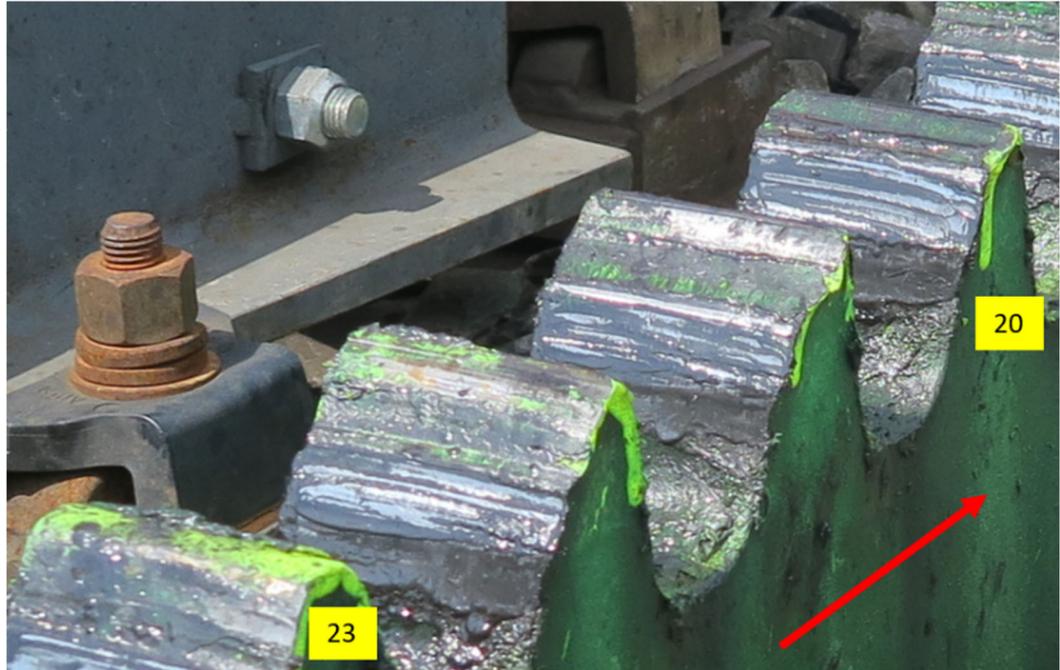
Abbildung 10: Einfahrlamelle Giswil. Details Abnutzung der Zahnköpfe 23–20. Meissel­spuren am Zahnkopf. Roter Pfeil: Fahr­richtung talwärts.

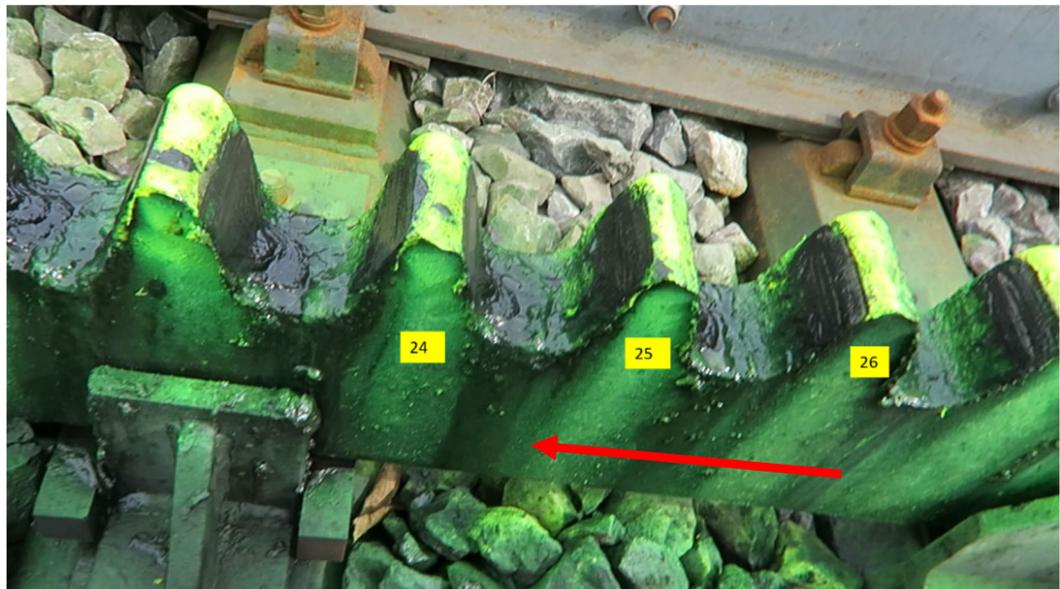
Die erste Marke ist auf der Bergseite des Zahnes 26 sichtbar. Die Zähne 25–23 wiesen starke Abnutzung am Zahnkopf auf (Abbildung 11). Dann nimmt die Abnutzung an der Talseite der Zähne zu.

Abbildung 11: Einfahrlamelle Lungern mit Spuren an den Zähnen 26–24. Die Lamelle wies eine Betriebszeit von ca. 4 Monaten auf. Roter Pfeil: Fahr­richtung talwärts.

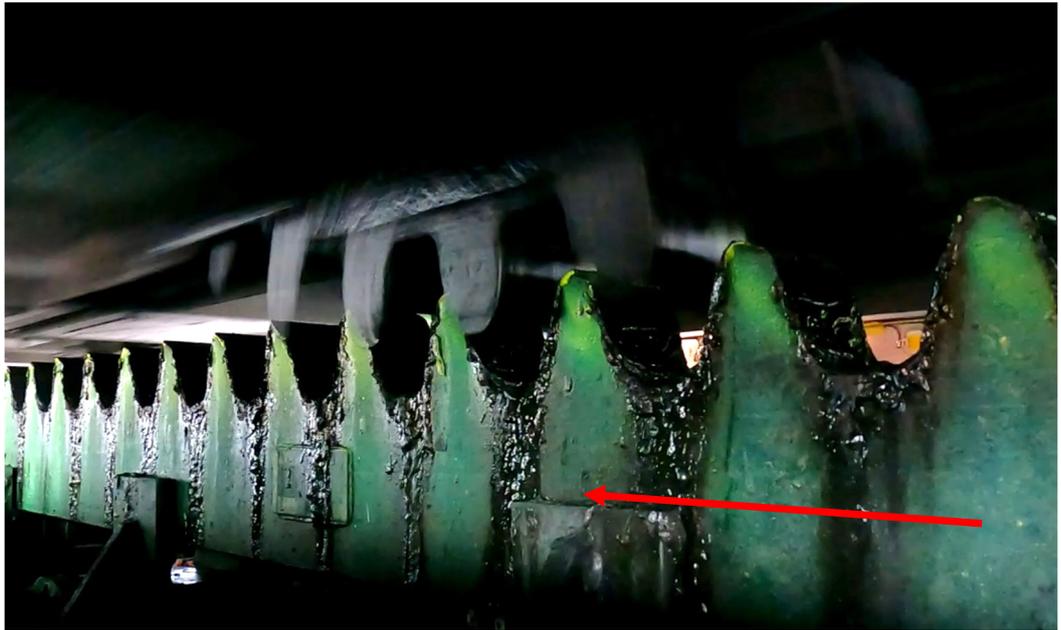
Die Eingriffstiefe des Zahnrades in die Lamelle ist gering (Abbildung 12). In der Ruhelage der Lamelle ist noch ein beträchtliches Spiel (ca. 30 mm) zwischen Zahnkopf des Zahnrades und Zahngrund der Lamelle vorhanden.

Abbildung 12: Zahneingriff mit der Lamelle in Ruhelage. Roter Pfeil: Fahrrichtung talwärts.

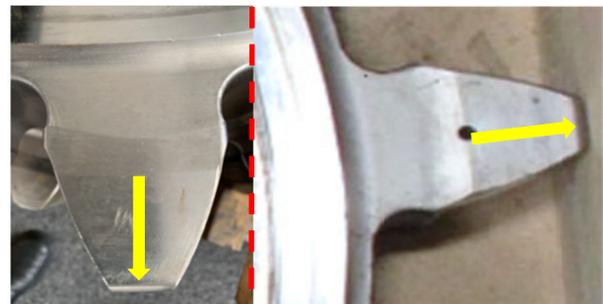
Triebzahnrad nutzen sich im Verlauf der Nutzungsdauer an den Zahnflanken ab. Dadurch verringert sich der Radius am Zahnkopf (Abbildung 21 und Anlage 4, Abbildung 49) und es kann eine scharfe Kante entstehen (Abbildung 22). Bei einem weiteren Triebzahnrad (Triebzahnrad 3, Kapitel 1.11.3.4) wiesen alle Zähne scharfe Kanten auf. Das Zahnrad wies eine Laufleistung (Adhäsion und Zahnrad) von ca. 800 000 km auf. Die Flanken der Zähne waren noch nicht komplett abgenutzt.

Abbildung 22: Fotos des Triebzahnrades 3 bevor die metallurgische Untersuchung stattfand: Scharfe Kanten am Zahnkopf anstelle eines Radius von 17 mm.

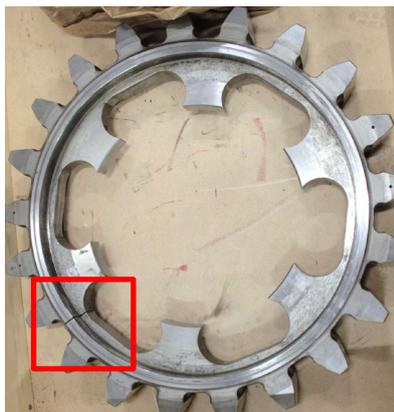
- Der Triebzahnkranz weist einen Bruch im Bereich des Zahngrunds auf (Abbildungen 23 und 24).
- Der Bruch beginnt an der Innenseite des Triebzahnkranzes (Federkammer) ausgehend von einer mechanischen Beschädigung (Abbildungen 25 und 26).

Abbildung 23: Riss am Zahnrad
(Quelle: zb).

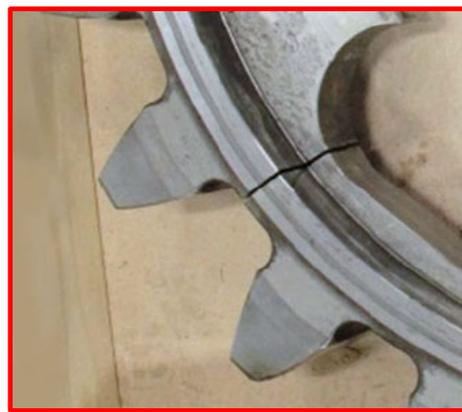
Abbildung 24: Detail des Risses
(Quelle: zb).

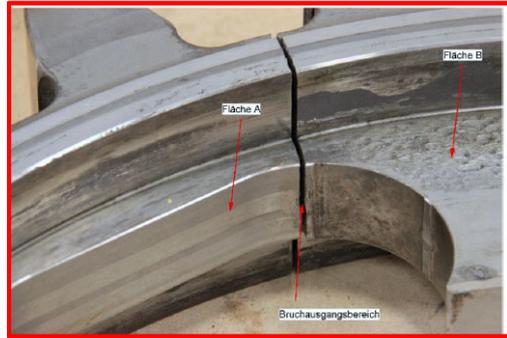
Abbildung 25: Detail der Federkammer (Quelle: zb).

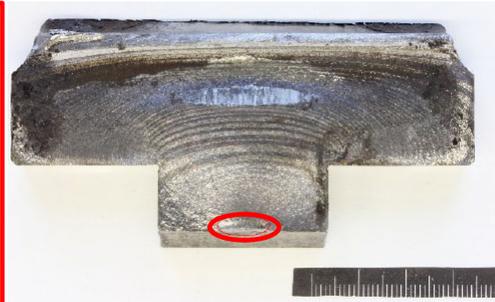
Abbildung 26: Übersicht über die Bruchfläche mit Rastlinien. Der Bruchausgangsbereich ist rot markiert (Quelle: zb).

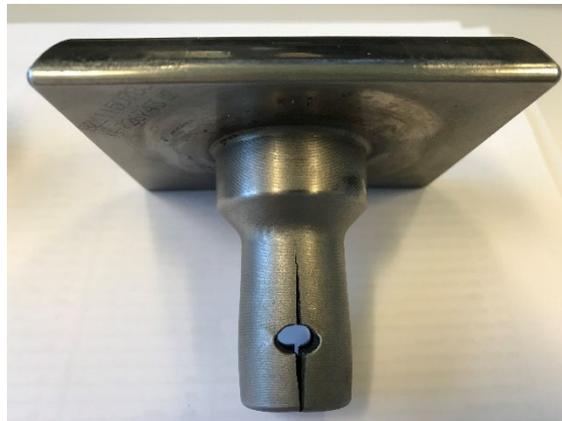
Der Federsattel des Tangentialfedersystems (Anlage 1, Abbildung 44) war deformiert (Abbildung 27).

Abbildung 27: Deformierter Federsattel (Quelle: zb).

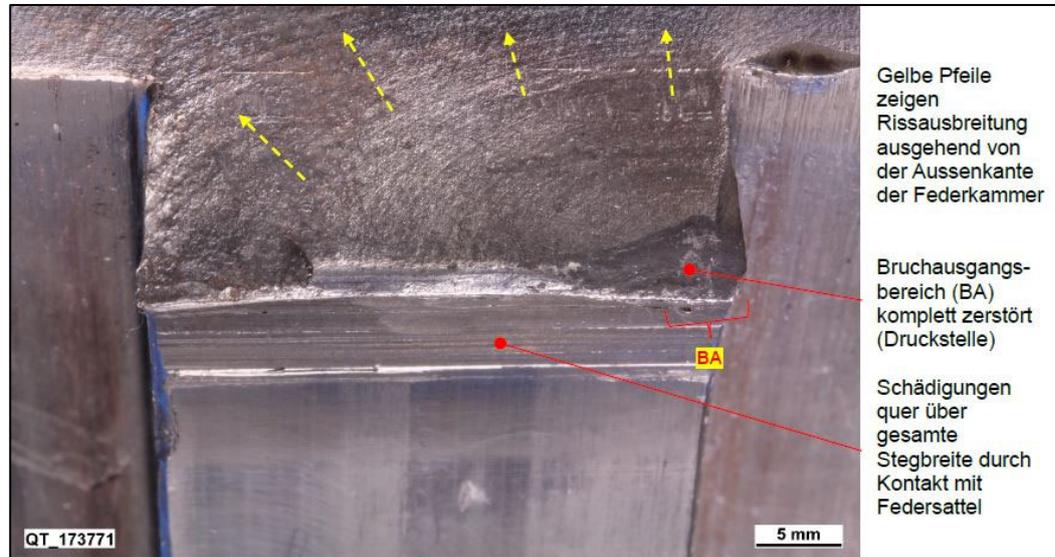
Der Riss begann mittig an der Wand der Federkammer im Übergang vom Radius in den geraden [tangentialen] Teil und breitete sich radial nach aussen in Richtung Zahnkranz aus (Abbildung 31).

Abbildung 31: Rissausbreitung ausgehend von der Federkammer.

Der Rissausgang befindet sich in einem Bereich, in dem durch die Bauteilauslegung bedingt ein sehr geringer Abstand zwischen der Kammerwand und dem Ende der Tangentialfeder besteht.

Der genaue Bruchausgang lässt sich auf Grund von Sekundärbeschädigungen nicht mehr feststellen, aber es liegen in diesem Bereich Verschleisspuren vor, die auf eine Schädigung der Kammerwand durch die Federsattelkante hinweisen.

Im metallografischen Schliff zeigen sich im besagten Kontaktbereich starke plastische Verformungen und Materialüberlappungen, welche durch ihre spannungskonzentrierende Kerbwirkung als schwingrissinitiierende Oberflächenfehler wirken können.

Die Schwingbruchfläche ist sehr glatt und fein strukturiert und der Restbruchanteil sehr gering, was auf eine niedrige Nennbelastung bei einer hohen Anzahl Lastspiele deutet (high-cycle fatigue / HCF). Demzufolge entstand dieser Bruch im Regelbetrieb relativ langsam über eine längere Zeitspanne.

Das gebrochene Triebzahnrad 1 (Abbildung 31) zeigte in einer der Federkammern mittig an der Wand im Übergang vom Radius in den geraden Teil eine mechanische Verletzung (Kerbe) auf. Der Rissausgang befindet sich in diesem Bereich. Die Oberflächenschädigung der Federkammer wurde durch die Überbeanspruchung des Tangentialfedersystems verursacht.

Nach der Analyse des ersten Zahnradbruches im Jahr 2020 hat der Hersteller eine Optimierung der Federkammer vorgenommen, um eine Berührung der Tangentialfeder mit der Kammerwand zu vermeiden. Diese Anpassung gilt für Neubestellungen von Triebzahnradern.

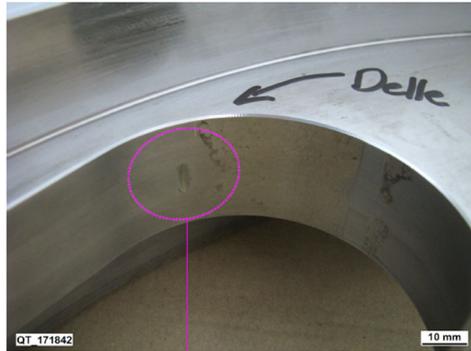
Die visuelle Begutachtung des Triebzahnrades zeigte in einer der Federkammern mittig an der Wand im Übergang vom Radius in den geraden Teil eine mechanische Verletzung (Abbildungen 32 und 33).

Abbildung 32: Triebzahnrad 2, Delle in Federkammer.

Im metallografischen Schliff zeigten sich im besagten Kontaktbereich starke plastische Verformungen und Materialüberlappungen, welche durch ihre spannungskonzentrierende Kerbwirkung als schwingrissinitiiierende Oberflächenfehler wirken können.

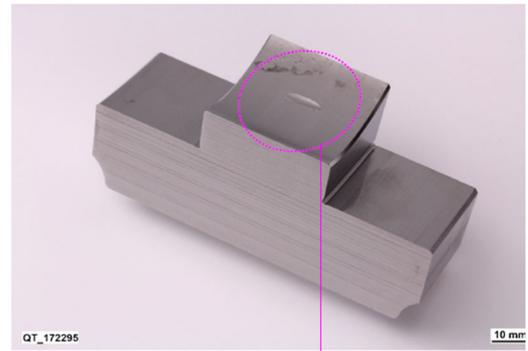
Abbildung 33: Abgetrennter Schadenbereich.

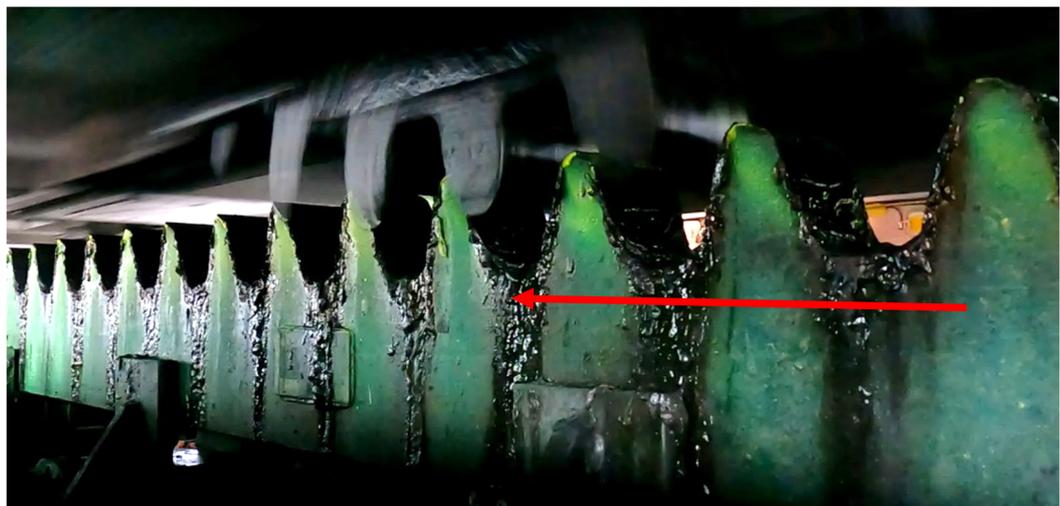
In der Ruhelage der Lamelle ist ein auffällig grosses Spiel zwischen Zahnkopf des Zahnrades und Zahngrund der Lamelle sichtbar (Abbildung 34).

Abbildung 34: Zahneingriff eines Triebzahnrades mit der Lamelle in der Ruhelage. Roter Pfeil: Fahrrichtung talwärts.

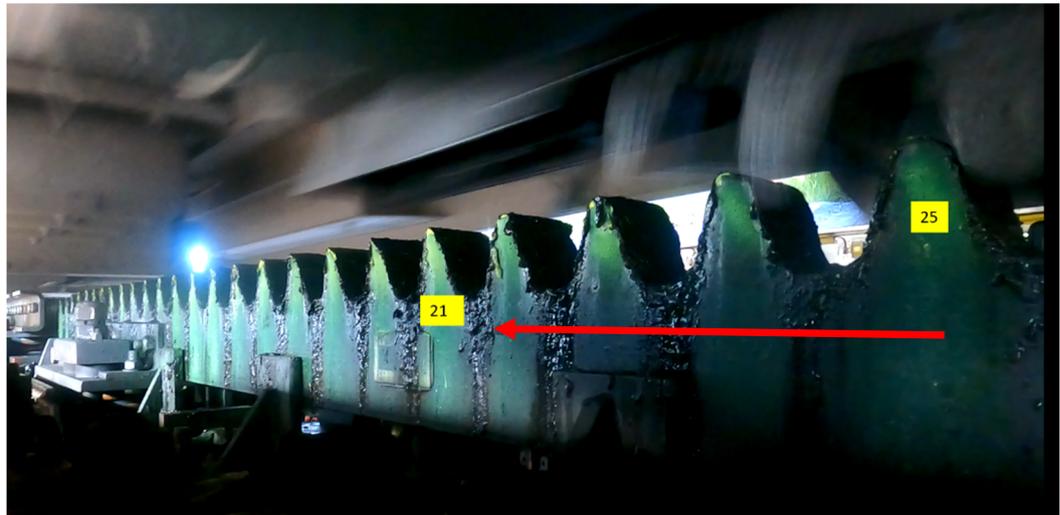
Bei einer Ausfahrt kam es, wenige Zähne nach dem Bolzen, zu einer Desynchronisation des Triebzahnrades. Beim Zahn 25 kam es zum Kontakt im oberen Bereich des Zahnes (Abbildung 35).

Abbildung 35: Aufnahme einer Ausfahrt: Triebzahnrad schlägt im oberen Bereich des Zahnes 25 auf. Roter Pfeil: Fahrrichtung talwärts.

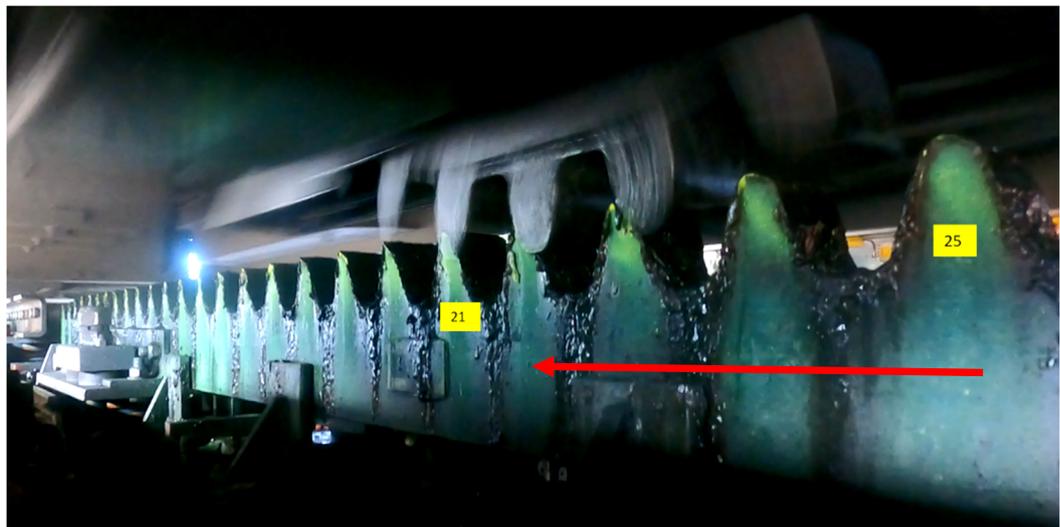
Die Lamelle wurde stark nach unten gedrückt. Beim Zahn 21 lief das Triebzahnrad auf dem Kopf des Zahnes auf (sogenannter voller Kopftreffer) (Abbildung 36).

Abbildung 36: Aufnahme einer Ausfahrt: Triebzahnrad schlägt Kopf auf Kopf auf dem Zahn 21. Roter Pfeil: Fahrrichtung talwärts.

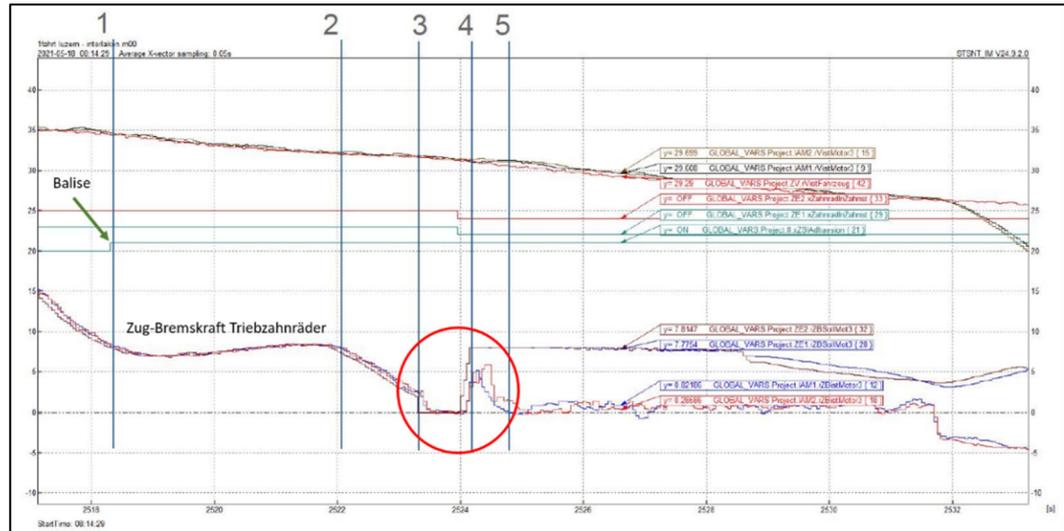
Nach dem Befahren der Umschaltbalise vor der Zahnstangenausfahrt wird distanzabhängig die Zugkraft der Zahnradmotoren bis gegen Null reduziert (Abbildung 37, roter Kreis). Dann wird wieder unvermittelt eine Zugkraft (bis ca. 7 kN) aufgebaut, obwohl sich die Triebzahnradern noch auf der Lamelle befanden. Dies führt zu einem Durchdrehen des Triebzahnradern auf der Lamelle.

Abbildung 37: Aufzeichnung einer Ausfahrt (roter Kreis): Nach einer Reduktion bis gegen Null wurde blitzartig wieder eine Zugkraft auf dem Triebzahnrad aufgebaut (Quelle: Stadler).

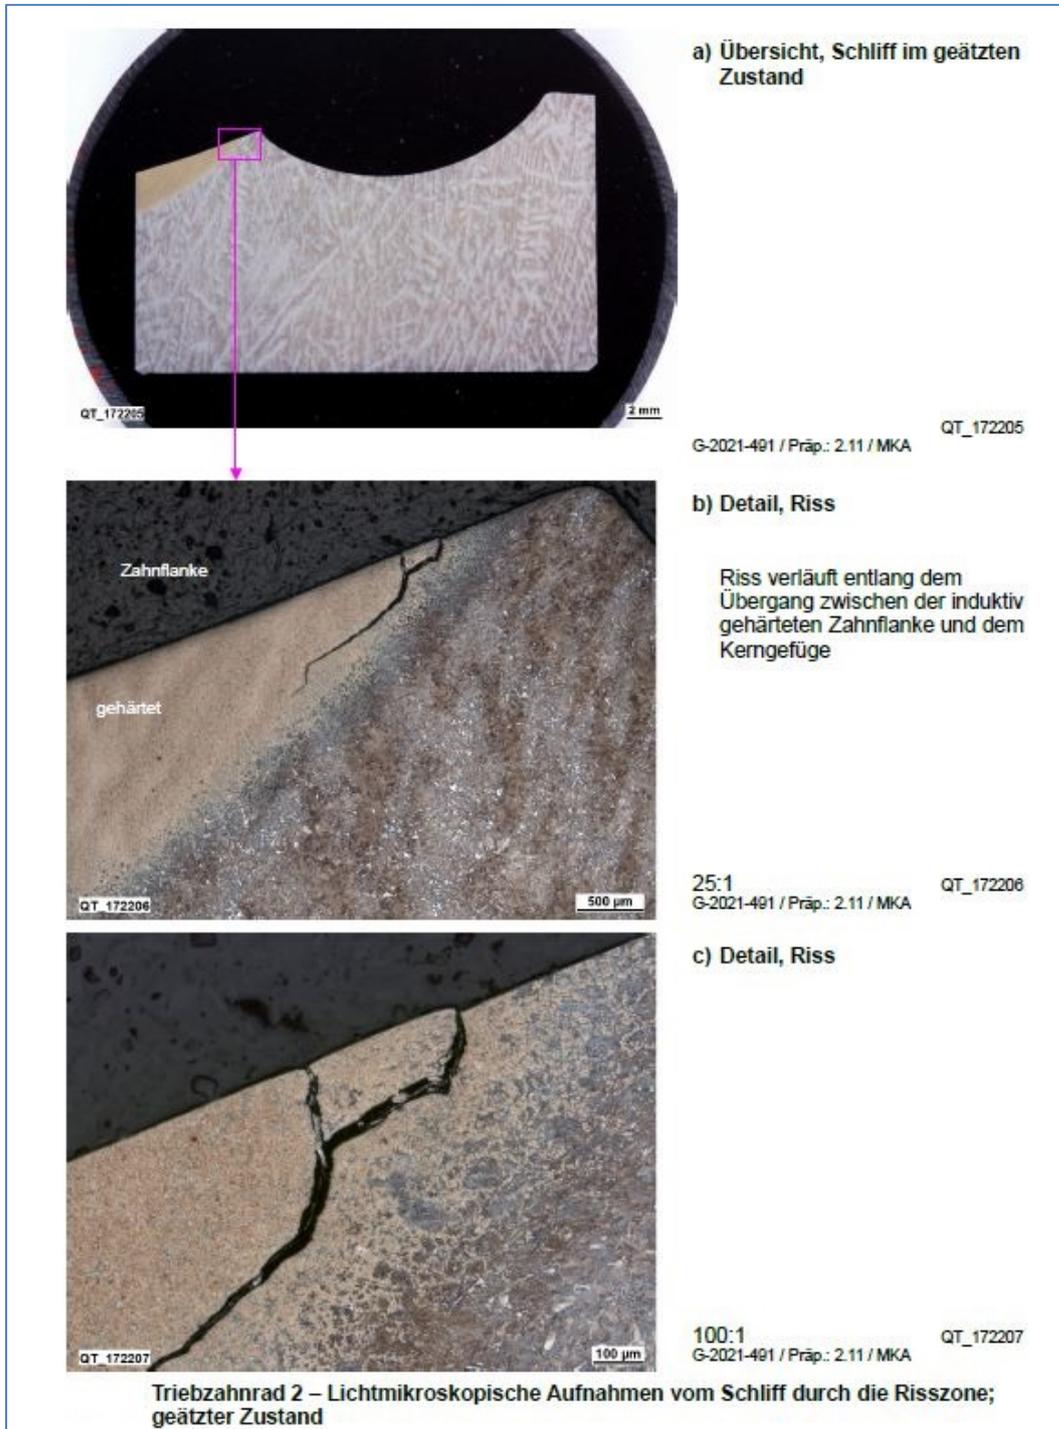
Die am Triebzahnrad 2 durchgeführte Magnetpulverprüfung zeigte Rissanzeigen in mehreren Zahnflanken (Anlage 3, Abbildung 47).

Abbildung 47: Triebzahnrad 2 – Riss an der Zahnflanke.
