Schlussbericht

über die Auffahrkollision zweier Bau-
kompositionen

vom 8. April 2021

in Cazis (GR)

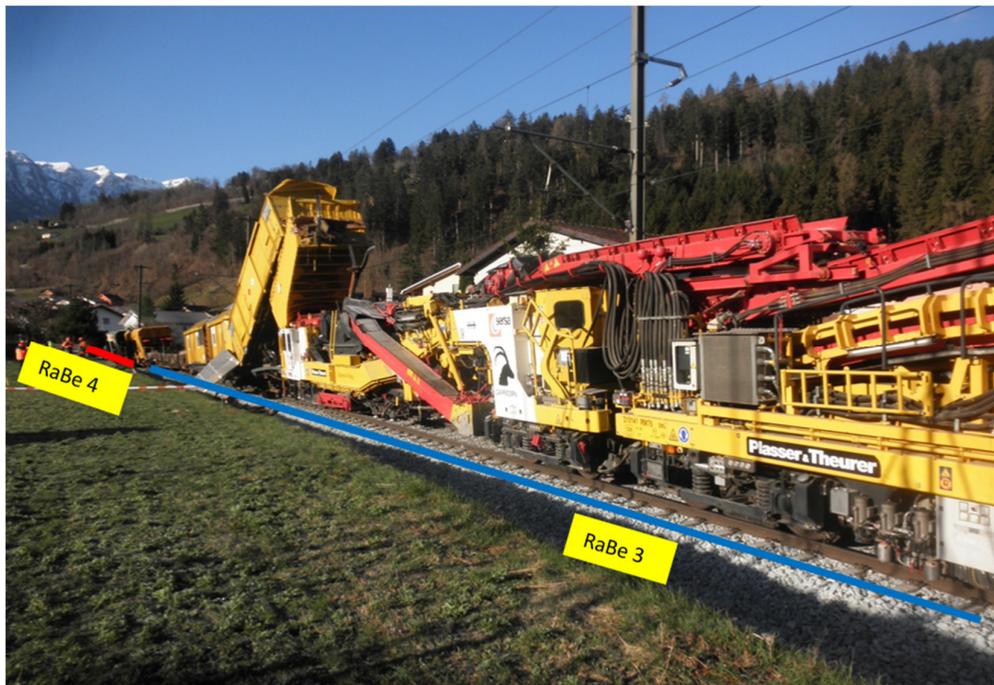
Abbildung 4: Allgemeine Ansicht in Richtung Cazis.

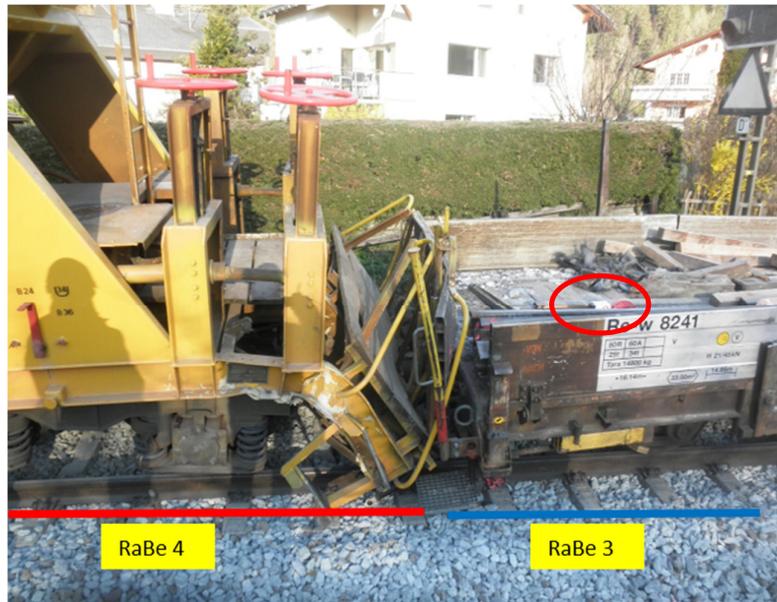
Als sie mit der RaBe 3 kollidierte, verbog sich die Plattform des Schotterwagens der RaBe derart, dass sein Zentralpuffer in den Schotter und die Bahnschwellen hineinstieß. Als Folge des Aufpralls wurden die Wagen zusammengedrückt. Zwei der leichtesten Wagen der RaBe 3 wurden dabei angehoben.

Abbildung 5: Schotterwagen der RaBe 4 und Flachwagen der RaBe 3 an der Aufprallstelle. Rot eingekreist: Rote Lampe der RaBe 4.

Auf dem Flachwagen Re-w wurde eine eingeschaltete rote Lampe gefunden. Diese stammt vom ersten Schotterwagen Xac 9432 der RaBe 4 und wurde während der Kollision auf den Flachwagen geschleudert.

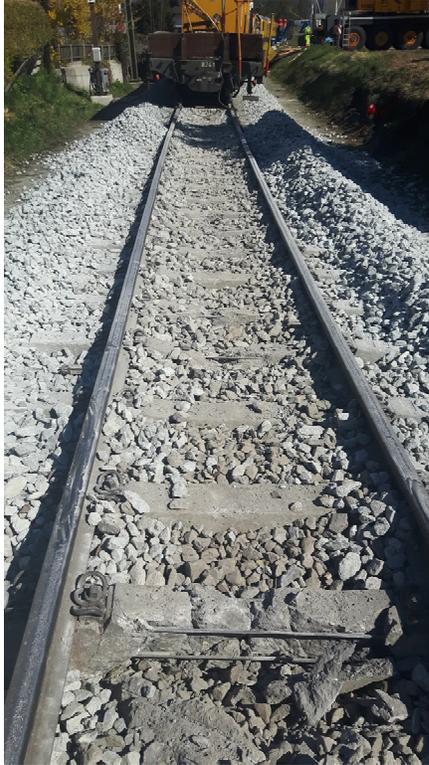
Vierundzwanzig Beton-Schwellen wurden durch den Zentralpuffer des Schotterwagens beschädigt.

Abbildung 7: Zustand der Bahnschwellen an der Kollisionsstelle. Bei der Aufnahme waren die Fahrzeuge der RaBe 4 bereits weggestellt.

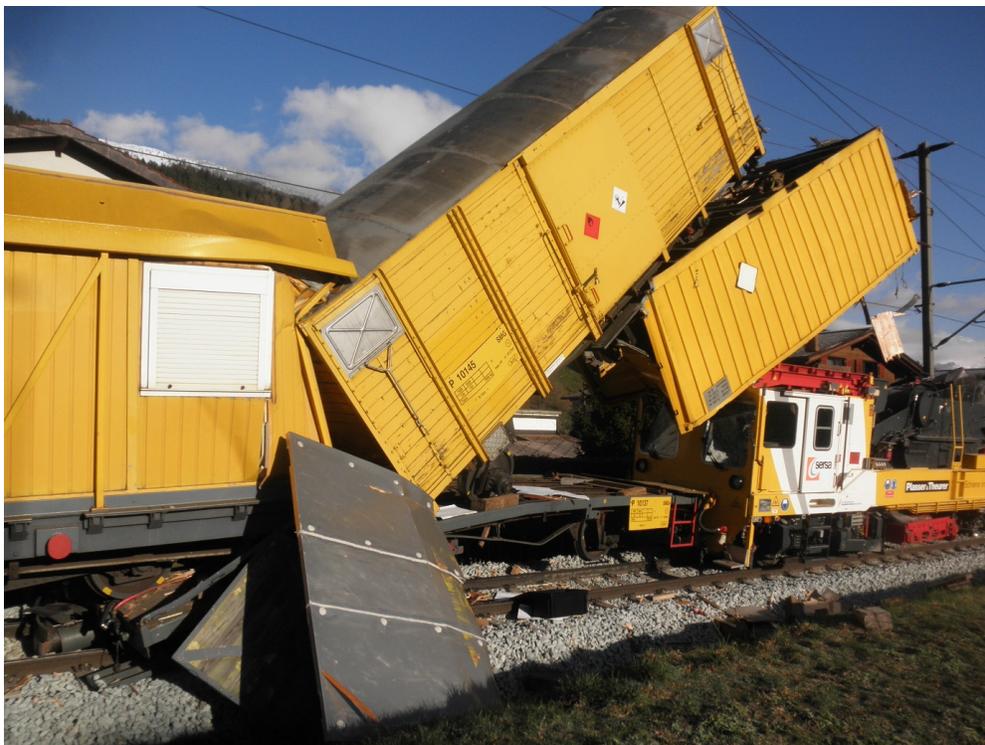
- Schotterreinigungsmaschine Sersa RM76: Frontseite und Bedachung beschädigt.
- Containerwagen Sersa P 10137: Totalschaden.
- Materialwagen Sersa P 10145: Sehr stark beschädigt.
- Mannschaftswagen Sersa P 10157: Eingedrückter Wagenkasten Seite Rodels.
- Flachwagen RhB, Re-w 8241: Stirnseite auf Seite Cazis verbogen.

Abbildung 8: Schäden an den Fahrzeugen der RaBe 3.

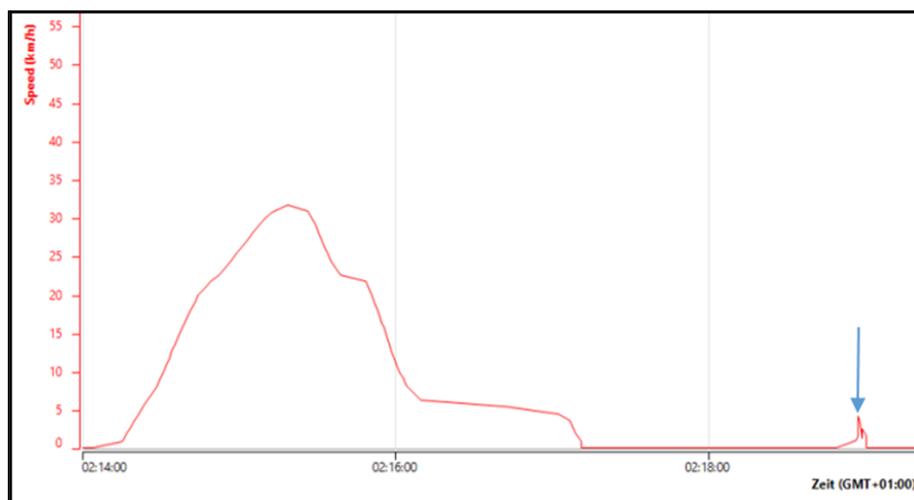
Nachdem die Komposition zuerst auf etwa 30 km/h beschleunigt hatte, wurde die Geschwindigkeit auf etwa 7 km/h reduziert. Dann stand sie still. Bei der Kollision waren die Bremsen bereits wieder gelöst. Beim Zusammenstoss wurde die Komposition etwa 12 m nach vorne geschoben (Abbildung 11).

Beim Aufprall wurde die Vakuum-Hauptleitung perforiert und der Konvoi wurde selbstständig gebremst.

Abbildung 11: Geschwindigkeitsdiagramm der RaBe 3.

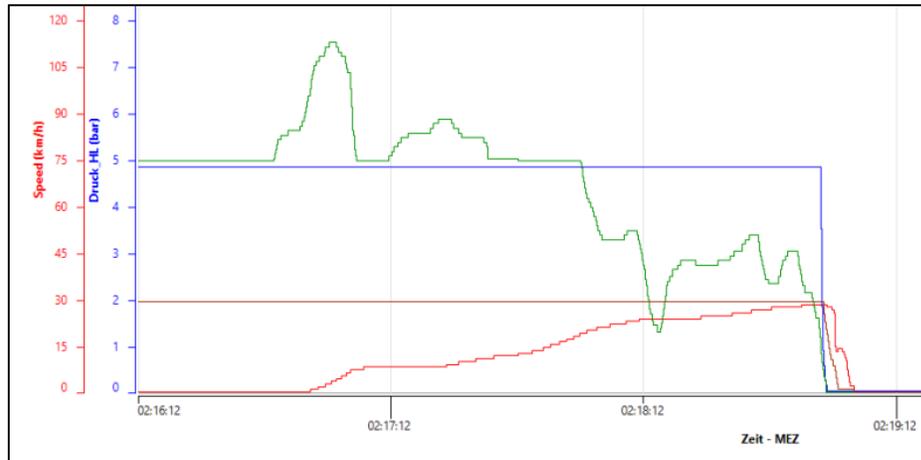
Bei der Ausfahrt aus dem Bahnhof Cazis beschleunigte die Komposition bis auf eine Geschwindigkeit von etwa 15 km/h, danach wurde die Zugkraft unterbrochen. Aufgrund des Gefälles von 20 ‰ beschleunigte sie jedoch weiter, trotz der von der Lokomotive erbrachten Bremskraft von 40 ‰. Als Folge davon erhöhte sich die Geschwindigkeit weiter auf 29 km/h, bevor die Schnellbremsung ausgelöst wurde. Zwischen der Auslösung der Schnellbremsung und der Kollision wurden etwa 30 m zurückgelegt (Abbildung 12).

Abbildung 12: Geschwindigkeitsdiagramm der RaBe 4.
