Summarischer Bericht

Ereignis	Bruch eines Wechselbehälters
Ereignisart	Ladeverschiebung
Ort, Datum, Zeit	Rotkreuz (ZG), 19. Mai 2021, 19:00 Uhr
Reg.-Nr.	2021051901
Verkehrsmittel	Eisenbahn

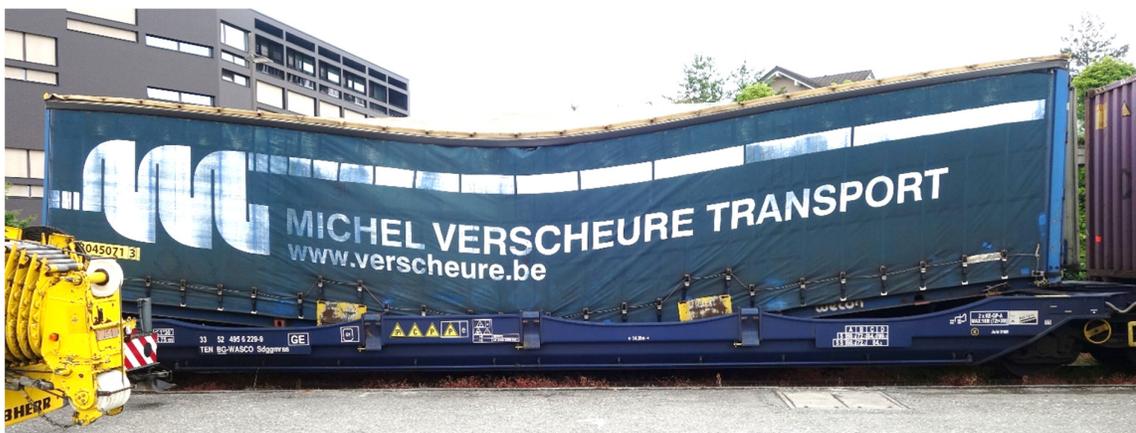
Im Hafen von Gent (BE) wurde ein Wechselbehälter mit Planenaufbau auf einen Taschenwagen verladen. In einen Güterzug eingereiht sollte er nach Novara (IT) transportiert werden. Das belgische Eisenbahnverkehrsunternehmen (EVU) Lineas fuhr den Güterzug bis nach Aachen West. Dort wurde er vom EVU SBB Cargo Deutschland übernommen. Eine weitere Übergabe an das EVU SBB Cargo International erfolgte in Basel RB. Bei der Beförderung durch die Schweiz am 19. Mai 2021 brach der Wechselbehälter einseitig durch (Abbildung 1). Der Lokführer eines Personenzuges, der dem Güterzug begegnete, erkannte beim zweiten Wagen nach der Lokomotive die Unregelmässigkeit und meldete dies der Betriebszentrale. Der Güterzug wurde in Muri angehalten und dessen Lokführer schätzte nach einer Kontrolle vor Ort die Situation ein. Nach Rücksprache mit der Betriebszentrale wurde beschlossen, mit reduzierter Geschwindigkeit bis Rotkreuz zu fahren und den Wagen dort auszusetzen.

Abbildung 1: Der einseitig gebrochene Wechselbehälter auf dem Taschenwagen.

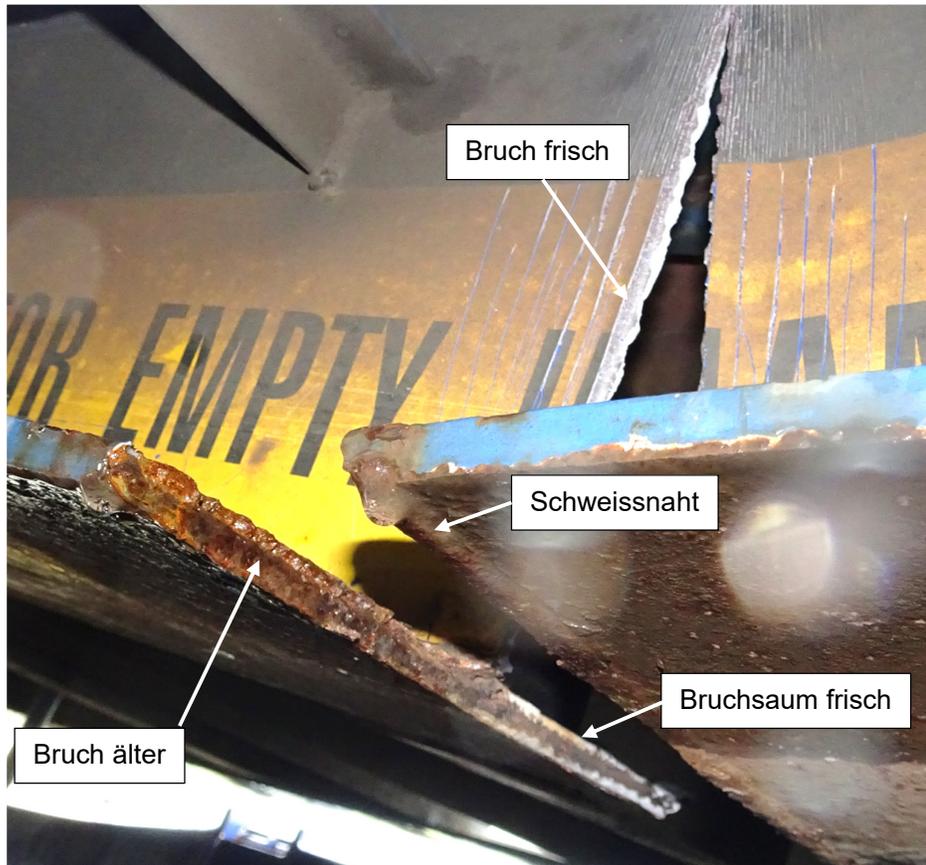
Die Längsträger des Wechselbehälters bestehen aus Flachstahlteilen, die zu einem H-Profil zusammengeschweisst wurden. Der in Fahrtrichtung rechte Längsträger ist etwa mittig gebrochen. Die Untersuchung der Bruchfläche ergab Folgendes (Abbildung 3):

- Die Bruchfläche zeigt auf der äusseren Seite des Unterflansches einen älteren Rostbelag, der in Richtung Steg immer frischer wird.
- Auf der inneren Seite des Unterflansches zeigt die Bruchfläche nur noch einen Saum eines frischen Bruchs.
- Der aufgerissene Steg zeigt eine frische Bruchfläche.
- Entlang der Bruchfläche ist jeweils oberhalb und unterhalb eine Schweissnaht zu erkennen.

Abbildung 3: Bruchstelle am Längsträger des Wechselbehälters.

Das Schadensbild an der Bruchstelle des Längsträgers des Wechselbehälters zeigt einen schon länger bestehenden Bruch. Durch die nur an den jeweiligen Enden aufliegenden Teile des Wechselbehälters auf dem Taschenwagen hing die Mitte des Behälters frei. Der über seine Breite bereits nahezu komplett gerissene Unterflansch des Längsträgers konnte dem Gewicht der Ladung nicht länger standhalten. Als Folge davon gab auch der Steg des Trägers nach, die Ladefläche des Wechselbehälters sackte einseitig ein und entsprechend verschob sich die Ladung zur Seite.

Die Spuren an der Bruchfläche deuten auf einen länger bestehenden Schaden hin. Ob dieser durch wiederholtes Verladen auf Taschenwagen ohne Zwischenunterstützung oder unsachgemässe Behandlung in anderen Bereichen der Transportwege entstanden war, konnte nicht schlüssig eruiert werden.

Der vorbestandene Schaden am Längsträger des Wechselbehälters hat letztlich zum Bruch geführt. Bei korrekter Zwischenunterstützung wäre der Träger, trotz vorbestandenem Schaden, nicht eingeknickt.

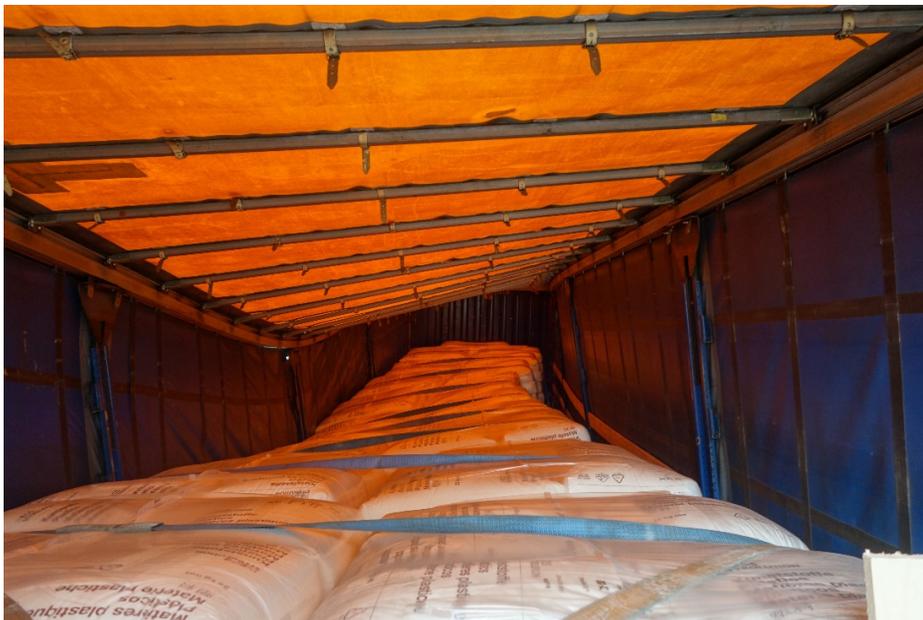
Durch den Bruch sackte der Boden des Wechselbehälters einseitig ab und die Ladung verschob sich seitwärts, teilweise bis zur Seitenwand.

Abbildung 4: Verschobene Ladung des Wechselbehälters.

Die Ladungssicherung verhinderte, dass die Ladung noch weiter nach aussen rutschte und womöglich ein grösserer Schaden entstanden wäre.

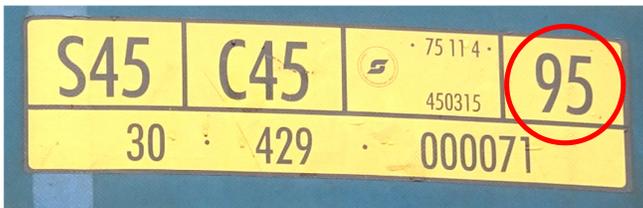
Der Wechselbehälter ist laut Anschrift der Gruppen-Nummer 95 zugeordnet (Abbildung 5). Am Wechselbehälter sind jeweils an den äusseren Ecken Aufnahmen für Aufsetzzapfen vorhanden. Im Bereich der Längsträger sind keine Möglichkeiten vorhanden, Zwischenunterstützungen mit Aufsetzzapfen einzusetzen.

Abbildung 5: Anschrift am Wechselbehälter, roter Kreis markiert die Gruppen-Nummer.

Laut den Verladerichtlinien² dürfen Wechselbehälter mit den Gruppen-Nummern 40 bis 45 und 91 bis 98 nur auf Taschenwagen transportiert werden, wenn die am Langträger des Taschenwagens angebrachten Zwischenunterstützungen in Wirkstellung gebracht sind.

Die Information, ob eine Zwischenunterstützung benötigt wird, geht aus den Anschriften an der Transporteinheit hervor. Die Regelungen zur Verladung sind darauf ausgerichtet, dass die Transporteinheit anzeigt, was sie benötigt, und nicht die Wagenanschrift. Dass beim Wechselbehälter keine Zwischenunterstützung in Wirkstellung war, wurde bei der Zuguntersuchung bzw. der Verladekontrolle nicht erkannt.

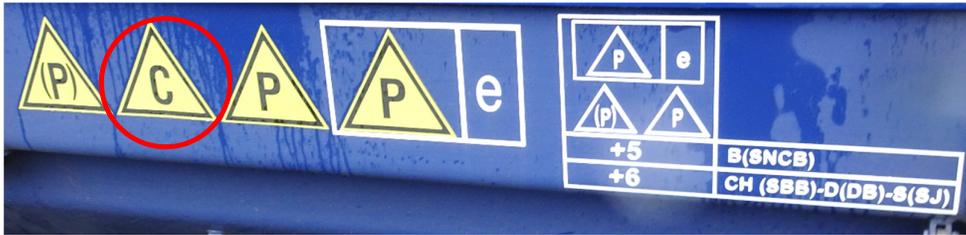
Laut den Anschriften ist der Taschenwagen geeignet zur Aufnahme von Wechselbehältern.

Abbildung 6: Anschrift am Taschenwagen, der rote Kreis markiert die Anschrift für die Aufnahme­möglichkeit von Containern und Wechselbehältern.

Dass es für die Beladung mit Containern oder Wechselbehältern ausschliesslich Aufsetzzapfen bzw. keine Zwischenunterstützung ohne Aufsetzzapfen gibt, geht aus den Wagenanschriften nicht hervor. Eine solche Anschrift ist nicht vorgegeben und insofern auch nicht geregelt.

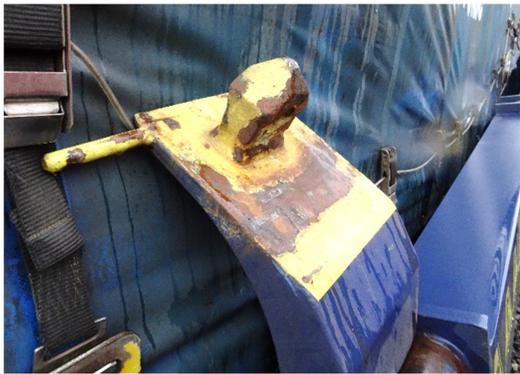
Beim Taschenwagen handelte es sich um einen 6-achsigen, doppelten Taschenwagen für Sattelanhänger, Wechselbehälter und Container. Hergestellt wurde er 2019 von der Firma Kollowag AG, Septemvri (BG). Der Wagen ist mit verschiedenen Aufsetzzapfen zur Aufnahme von Containern unterschiedlicher Länge ausgerüstet. Die Aufsetzzapfen können entsprechend dem Bedarf in wirksame Position gebracht oder weggeklappt werden. Für das Beladen mit Containern verfügt der Wagen ausschliesslich über Aufsetzzapfen. Es ist keine Zwischenunterstützung ohne Aufsetzzapfen verfügbar.

Abbildung 7: Eine der Zwischenunterstützungen mit Aufsetzzapfen am Längsträger des Taschenwagens (hier nicht ganz bis zur Endstellung hochgeklappt zur Anschauung; war während der Beförderung gegen aussen nach unten geklappt und verriegelt).

Bei der Zuguntersuchung im Hafen von Gent wurde nicht erkannt, dass keine für den Wechselbehälter geeignete Zwischenunterstützung auf dem Taschenwagen vorhanden war. Gemäss Kennzeichnung am Wagen war das Verladen eines Wechselbehälters möglich. Die am Wechselbehälter angeschriebene Gruppen-Nummer machte darauf aufmerksam, dass dazu eine Zwischenunterstützung notwendig war. Diese hätte mit dem verwendeten Wagentyp jedoch nicht hergestellt werden können, da es ausschliesslich Zwischenunterstützungen mit Aufsetzzapfen gab. Der Wagen war somit nicht geeignet für die Aufnahme des beteiligten Wechselbehälters.

Lineas belädt vorerst die betreffenden Wagentypen nicht mehr mit Wechselbehältern. Der Wagentyp wird derzeit nur am Hauptterminal in Antwerpen eingesetzt, Wechselbehälter werden auf Standard-Containerwagen verladen.

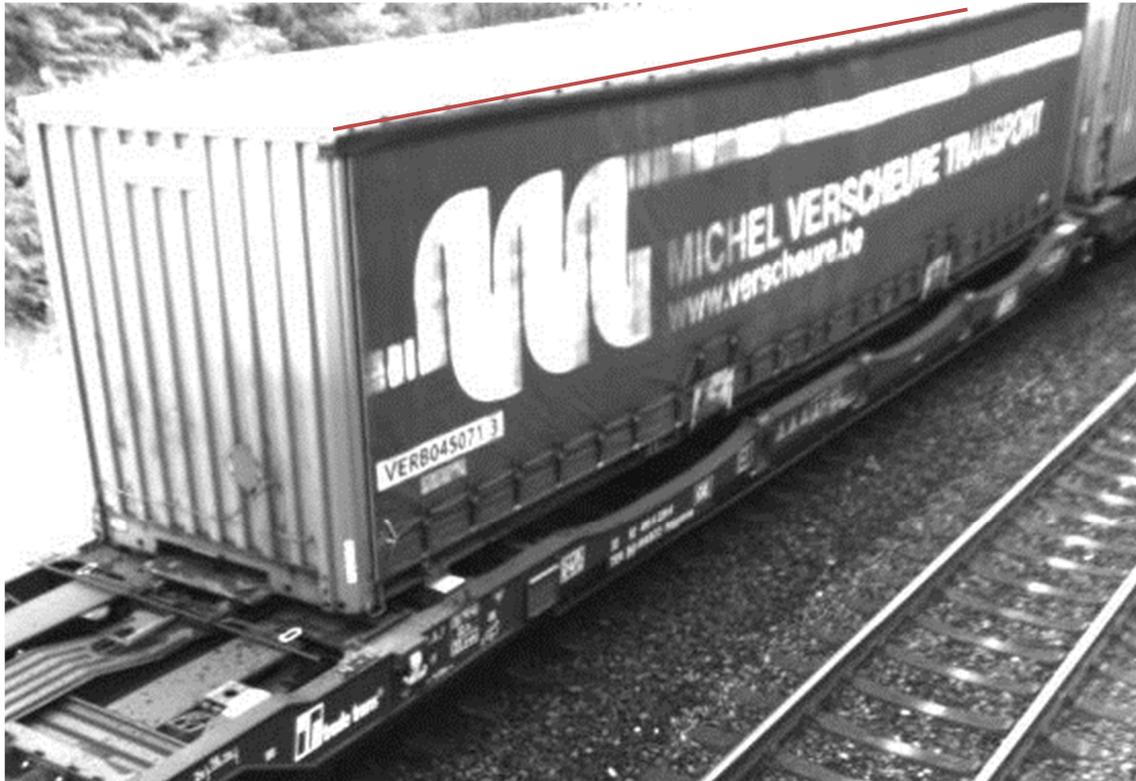
Bezüglich Lichtraumprofil gab es keine Auffälligkeiten. Bezüglich Ladeverschiebung sind geringe Abweichungen, die in Dottikon etwas deutlicher ausfielen, festzustellen. Die Messungen erreichten die Alarmwerte nicht, weshalb durch die ZKE keine Warnungen erfolgten. Auf den Bildern ist zu erkennen, dass ab Möhlin der Wechselbehälter bereits leicht durchhing (Abbildung 8).

Abbildung 8: Bildaufnahme bei der Durchfahrt der Profil- und Antennenortung Möhlin. Die rote Referenzlinie zeigt, dass der Wechselbehälter etwas durchhängt.
