# **Rapport final**

sur l'accident de personne sur un  
passage à niveau

du 24 août 2021

à Orbe (VD)

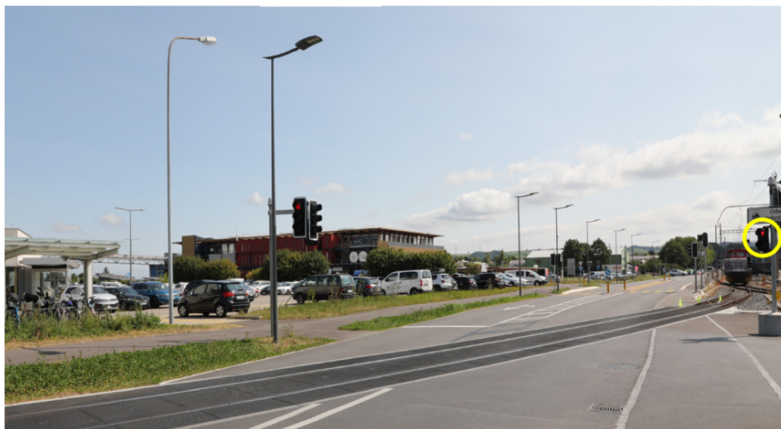
**Illustration 7 :** Vue détaillée de l'illustration 6. Cercle jaune : Feu piéton au rouge avec itinéraire établi pour un mouvement de manœuvre sur la voie de raccordement Nestlé. (Source : Police VD, adjonctions SESE.)

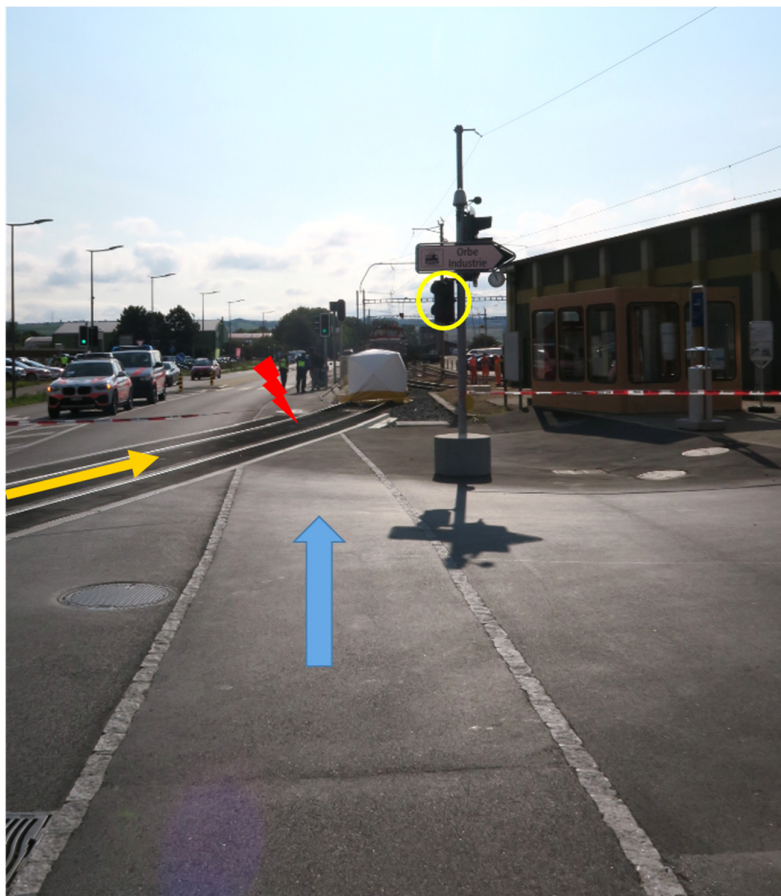
Un piéton cheminait sur le trottoir en provenance d'Orbe (illustration 6) à destination de l'arrêt de bus situé de l'autre côté de la voie de raccordement (illustration 8). Une course de manœuvre constituée d'une locomotive TRAVYS seule circulait sur la VR depuis le site Nestlé en direction des voies OC situées de l'autre côté de la route cantonale (illustration 9).

**Illustration 9** : Endroit de l'accident. Flèche orange : sens de marche de la course de manœuvre. Flèche bleue : Cheminement du piéton. Flèche rouge : point d'impact. Cercle jaune : Feu piéton pour les usagers du trottoir qui passe au rouge lorsque qu'un itinéraire de manœuvre est établi de et vers la VR Nestlé. Lors de la prise de vue le feu était éteint, car aucun itinéraire de manœuvre n'était établi.

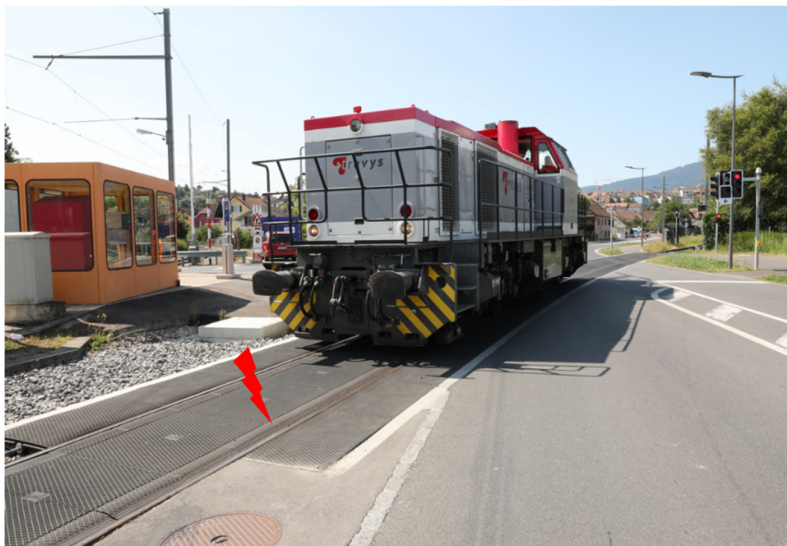
**Illustration 10** : Locomotive TRAVYS en provenance du site Nestlé. Flèche rouge : point d'impact.

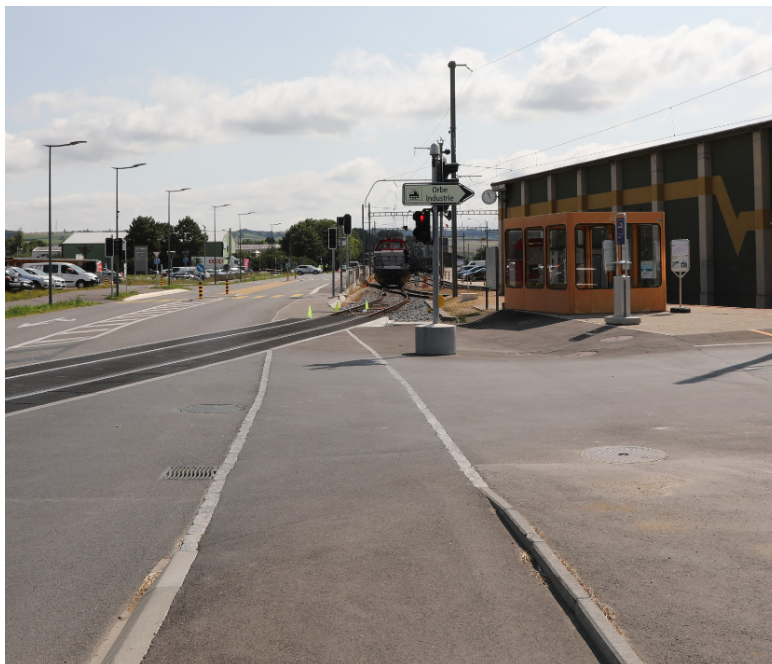
Le feu piétonnier (illustration 12) était décalé sur la gauche d'environ 30° par rapport à l'axe du trottoir, décalant par conséquent son rayonnement lumineux par rapport à l'axe du champ visuel d'un piéton.

**Illustration 12 :** Vue du feu de signalisation piétonnier au rouge lorsqu'un itinéraire de manœuvre est établi sur la voie de raccordement. Aucun marquage au sol n'est appliqué sur le trottoir. (Source : Police VD.)

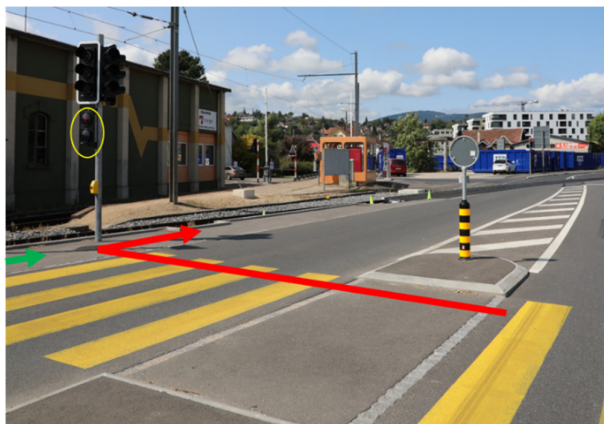
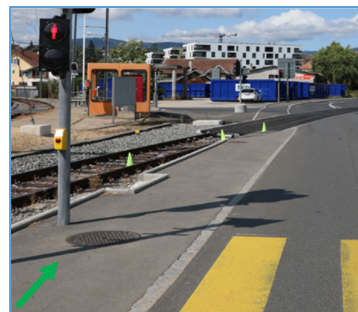
Le feu piéton (cercle jaune) n'est visible que pour un piéton cheminant sur le trottoir en provenance de l'arrêt de bus (illustrations 13 et 14, flèche verte). Pour un piéton traversant le passage à piéton (illustration 13, flèche rouge) ce feu ne se trouve pas dans son champ visuel direct et n'est pas visible pour lui.

**Illustration 13 :** Vue du passage piéton : Cercle jaune feu piéton interdisant la poursuite de la marche à un piéton lorsqu'un itinéraire de manœuvre est établi sur la voie de raccordement Nestlé. (Source : Police VD, adjonctions SESE.)

**Illustration 14 :** Vue détaillée du feu piéton pour un piéton cheminant sur le trottoir en provenance de l'arrêt de bus. (Source : Police VD, adjonctions SESE.)

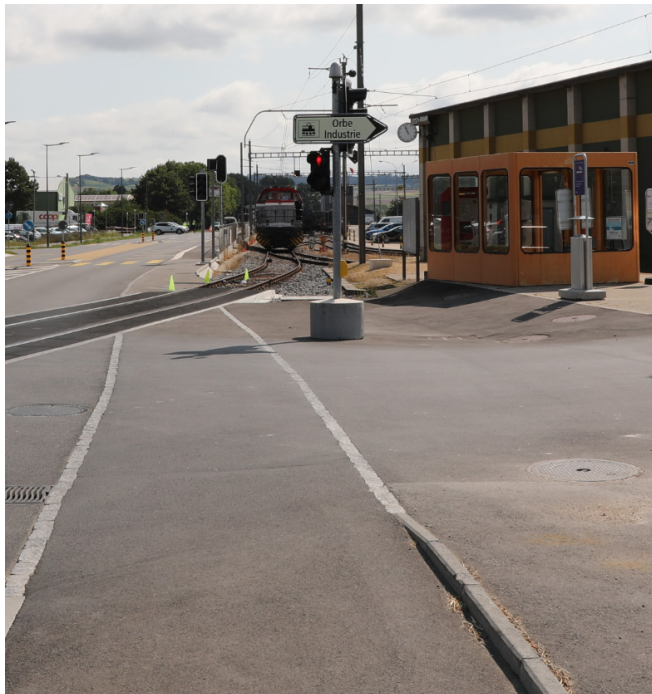
Aucune ligne d'arrêt au sol n'est apposée devant le feu pour piéton. De ce fait, un piéton qui chemine sur le trottoir et franchit la voie de raccordement pour se rendre à l'arrêt de bus ou au passage pour piétons pour croiser la chaussée, ne sait pas à quel endroit il doit s'immobiliser pour être en sécurité lors de l'approche d'un convoi ferroviaire (illustration 15).

Le feu piéton ne rayonnait pas dans l'axe direct du champ visuel d'un piéton cheminant sur le trottoir, mais obliquement. En sus, lorsque le soleil se lève en arrière-plan, tel que dans les circonstances du jour de l'accident avec un angle d'environ 5°, il devient encore plus difficilement perceptible.

**Illustration 15 :** Feu piéton, absence de marquage de la ligne d'arrêt au sol sur le trottoir.

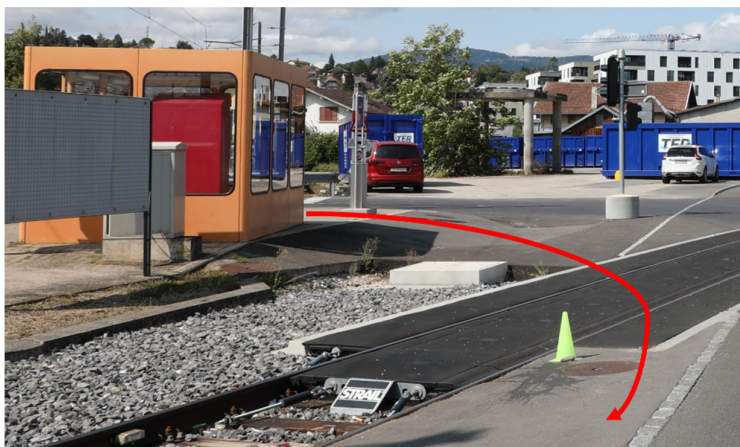
La flèche rouge (illustration 16) représente le cheminement d'un piéton qui se rendrait de la route de Longeraie, respectivement de l'arrêt de la halte ferroviaire des Granges en direction de l'arrêt de bus ou du passage pour piétons. Aucune signalisation lumineuse n'indique au piéton qu'il doit s'arrêter lorsqu'un itinéraire pour un mouvement de manœuvre est établi de et à destination de la VR Nestlé.

Dans ce cas, la sécurité d'un piéton n'est pas assurée.

**Illustration 16 :** Cheminement d'un piéton en provenance de la route de Longeraie ou de la halte des Granges à destination de l'arrêt de bus ou du passage pour piétons.

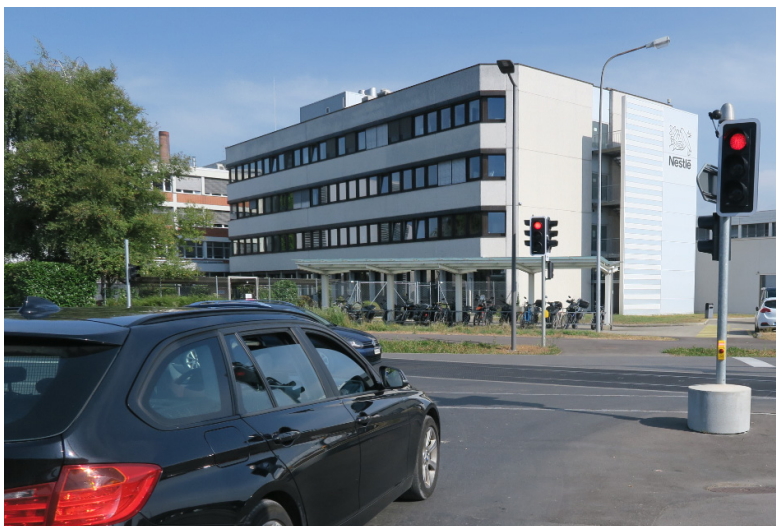
Pour un automobiliste en provenance de la route de Longeraie (illustration 17), aucune ligne d'arrêt n'est appliquée au sol devant le feu de signalisation lui indiquant l'endroit à ne pas dépasser lorsqu'il immobilise son véhicule. Par ailleurs, deux feux de signalisation se situent dans son champ visuel.

**Illustration 17 :** Ligne d'arrêt manquante au sol.

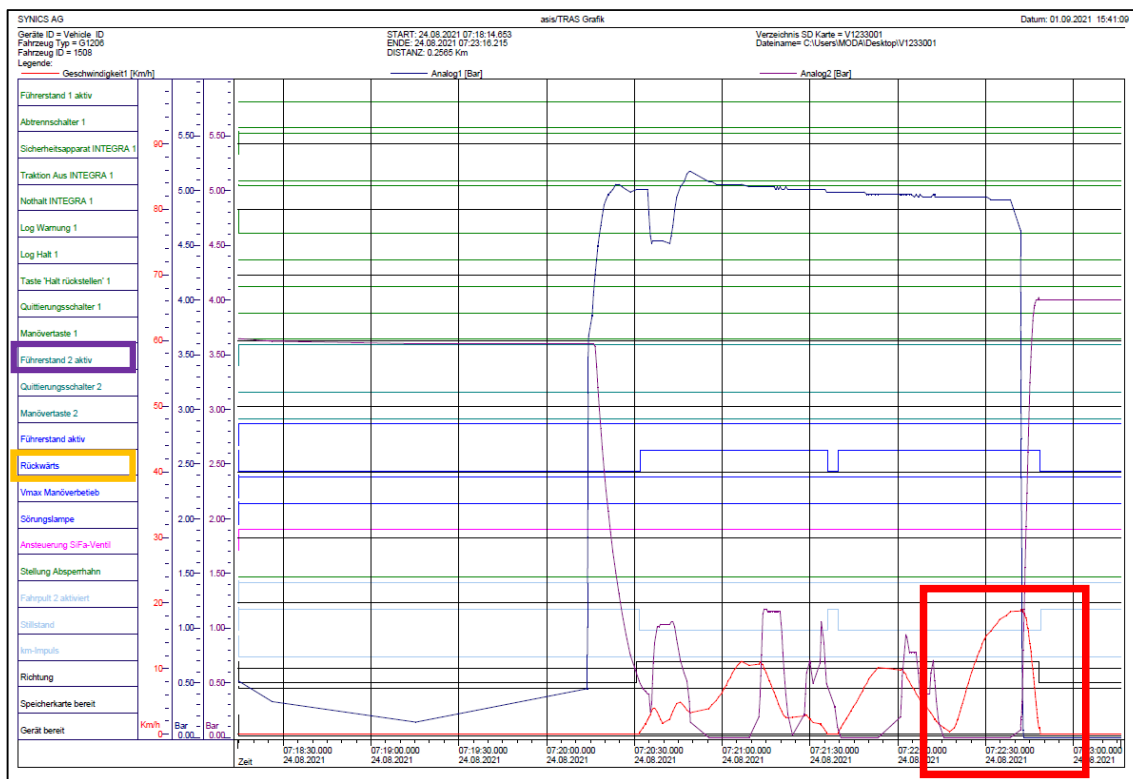
Après avoir réduit sa vitesse à environ 1 km/h, au niveau du portail de sortie de l'usine Nestlé, la locomotive a accéléré à nouveau jusqu'à la vitesse de 19 km/h

puis le serrage à fond a été déclenché. La locomotive s'est arrêtée sur une distance de 18 m. La distance totale parcourue depuis la réduction de vitesse au niveau du portail est de 118 m.

Sur la base des relevés effectués sur site, le point de choc avec le piéton s'est produit 68 m avant l'immobilisation finale du véhicule. La vitesse lors du choc était de 16 km/h.

**Illustration 18 :** Extrait du diagramme de la vitesse. Cadre rouge : ré-accélération jusqu'à la vitesse de 19 km/h puis serrage à fond. Cadre violet : Pupitre de conduire N° 2 actif. Cadre orange : Marche arrière.

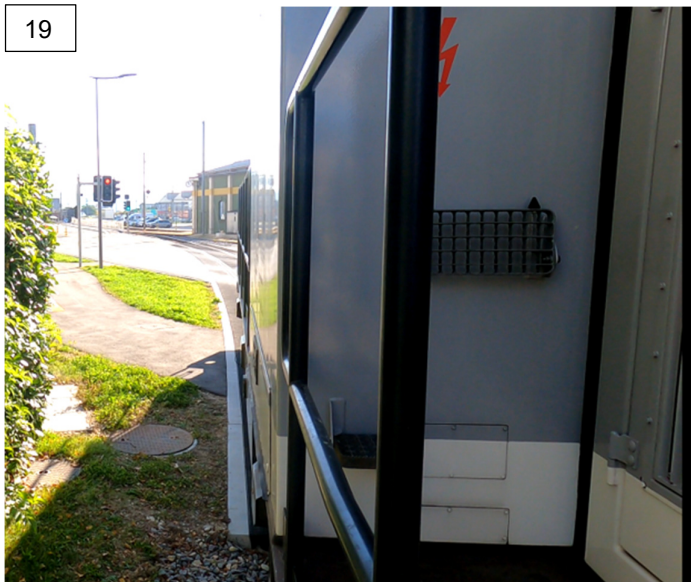
19

T0 : Vue lorsque la locomotive a accéléré à nouveau après le portail Nestlé.

L'endroit de la collision est visible, mais à cet instant le piéton ne l'a pas encore atteint. Il chemine sur le trottoir de l'autre côté de la locomotive.

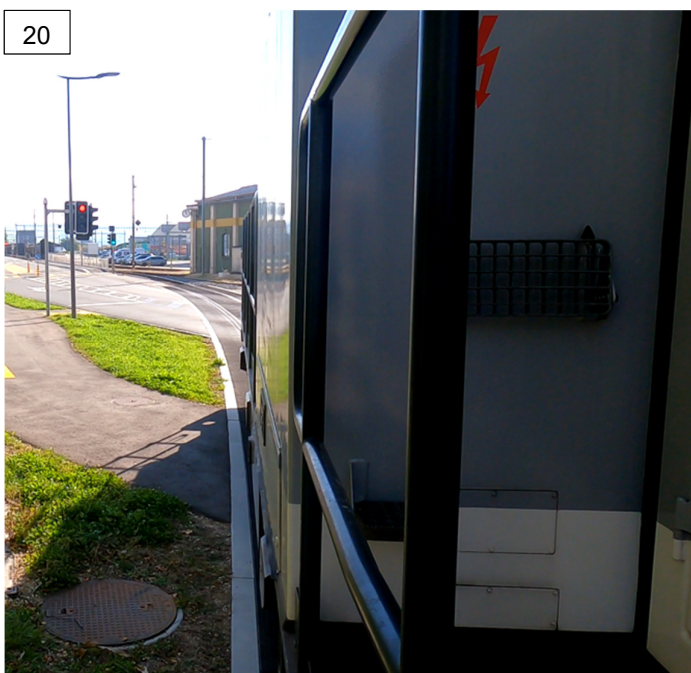
20

T+3s : vue après 3 secondes.

L'endroit de la collision est visible, mais à cet instant le piéton ne l'a pas encore atteint.

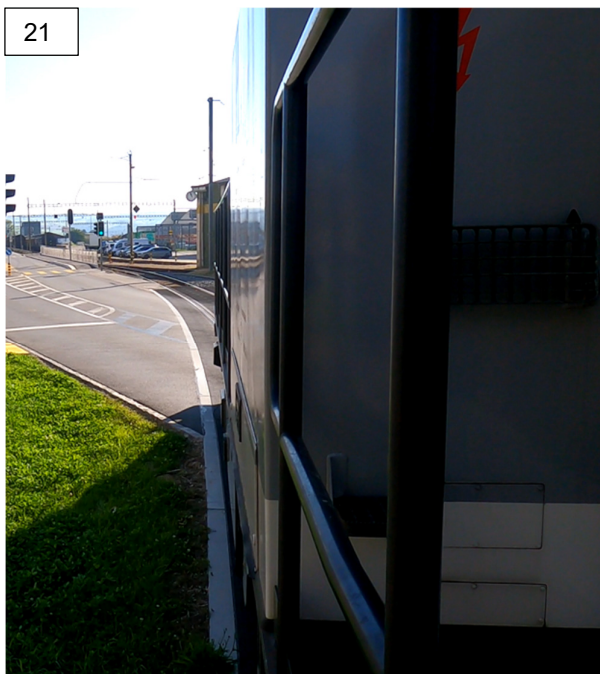
T+6s : Vue après 6 secondes.

L'endroit de la collision est visible, mais à cet instant le piéton ne l'a pas encore atteint.

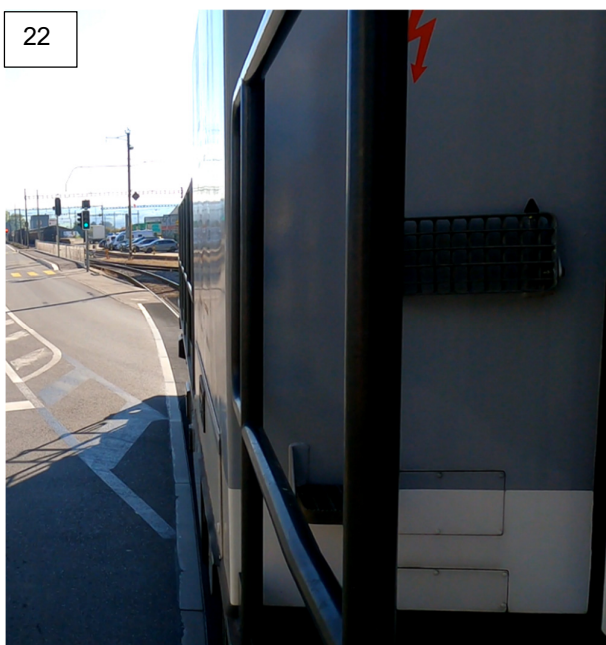
T+9s : Vue après 9 secondes.

A cet instant, le piéton s'engage sur la voie de raccordement. Il n'est pas visible.

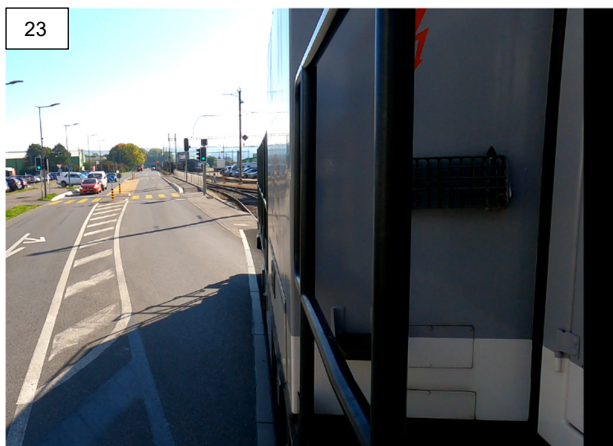
T+11s : Vue lors de l'impact.

Le piéton est happé par la face frontale de la locomotive. Il n'est pas visible.

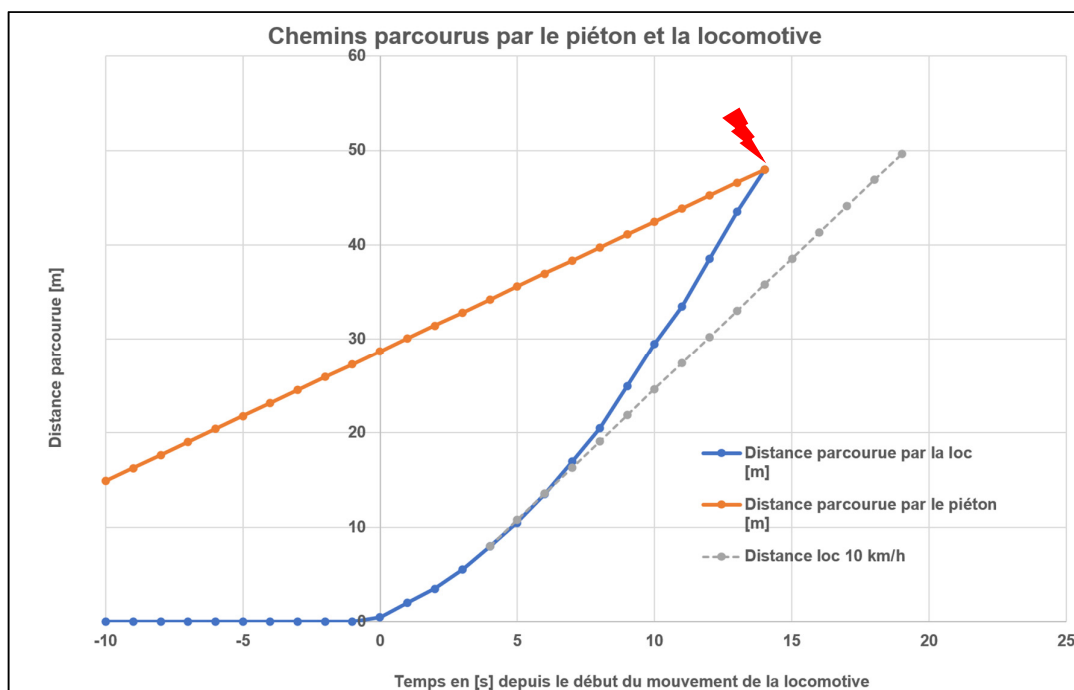
**Illustration 24** : Graphique distance – temps de la locomotive et du piéton. Flèche rouge : Endroit du choc avec le piéton.
