## Summarischer Bericht

<b>Ereignis</b>	Streifkollision zwischen Personen- und Autozug
<b>Ereignisart</b>	Kollision Zug - Zug
<b>Ort, Datum, Zeit</b>	Klosters Selfranga (GR), 28. August 2021, 13:08 Uhr
<b>Reg.-Nr.</b>	2021082801
<b>Verkehrsmittel</b>	Eisenbahn
<b>Beteiligte Unternehmen</b>	
<b>Eisenbahnverkehrsunternehmen</b>	Rhätische Bahn (RhB), Chur
<b>Infrastrukturbetreiberin</b>	Rhätische Bahn (RhB), Chur
<b>Beteiligte Personen</b>	
	Lokführer Autozug, Jahrgang 1988, RhB
	Lokführer Personenzug, Jahrgang 1986, RhB
<b>Beteiligte Fahrzeuge</b>	
	Autozug (RhB): Lokomotive Ge 4/4 III, Nr. 652 mit 16 Autotransport- / Auffahrwagen und Steuerwagen BDt, Nr. 1721
	Personenzug (RhB): Triebzug ABe 4/16, Nr. 3129 «Capricorn»
<b>Schäden</b>	
<b>Personen</b>	keine
<b>Verkehrsmittel</b>	Leichte Schäden am Triebzug und an einem Autotransportwagen
<b>Infrastruktur</b>	keine
<b>Dritte</b>	keine

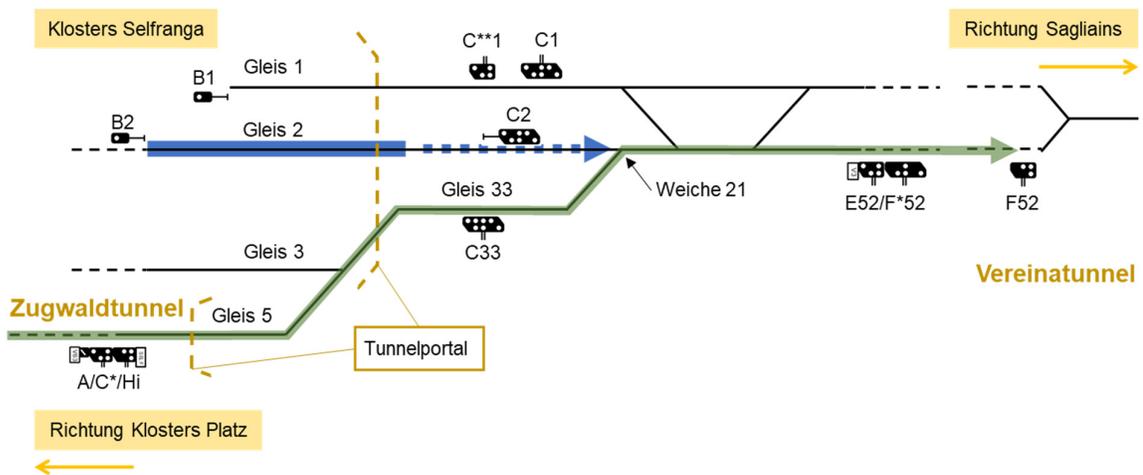
**Abbildung 2:** Übersichtsschema von Klosters Selfranga mit den relevanten Infrastrukturelementen und Fahrwegen der in das Ereignis involvierten Züge. Die Signale C\*\*1, C2 und C33 befinden sich bei der gleichen Kilometrierung.

Zwischen 13:04:36 und 13:04:52 Uhr wurde die Zufahrstrasse abschnittsweise für den Personenzug von Klosters Platz nach St. Moritz eingestellt (Abbildung 2, grüner Pfeil). Das Gleisabschnittsignal C33 (innerhalb des Vereinatunnels) wechselte stufenweise von «Halt» über «kurze Fahrt» auf «Fahrt» mit Geschwindigkeitsausführung 60 km/h (Fahrbegriff 3). Um 13:05:41 Uhr meldete der Verladeleiter durch die Bedienung am Tastenkasten dem Leitsystem die Zugbereitschaft, was voraussetzte, dass zuvor der Verladevorgang abgeschlossen und der Autozug fahrbereit war.

Die Gleisabschnittssignale C33 (Gleis 33) und C2 (Gleis 2) befinden sich innerhalb des Tunnels bei gleicher Kilometrierung (Abbildung 2). Das Signal C33 ist an der rechten Tunnelwand montiert, das Signal C2 befindet sich zwischen Gleis 1 und Gleis 2 (Abbildung 5).

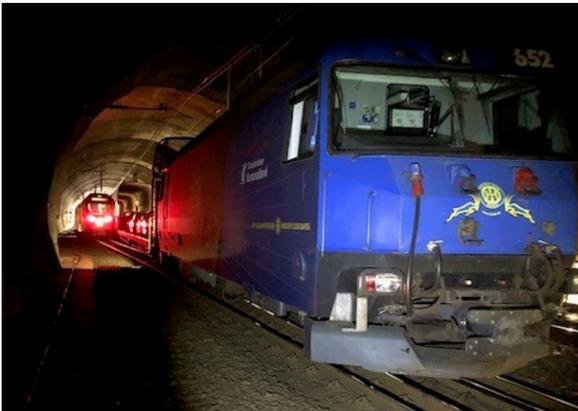
**Abbildung 3:** Spitze des Autozuges.  
Belegung der Weiche 21 (Quelle des Bildes: RhB).

Der Durchrutschweg beim Signal C2 (Distanz zwischen dem Signalstandort C2 und dem Gefahrenpunkt der Weiche 21) beträgt 10 m. Zum Zeitpunkt des Baus der Anlage in den 90er-Jahren bestanden noch keine Vorgaben für Mindestdurchrutschwege bei Geschwindigkeiten bis 35 km/h. Die Spitze des Autozuges kam nach der Zwangsbremung auf dem Gleisfreimeldeabschnitt der Weiche 21 rund 70 m nach dem Signal C2, bzw. rund 60 m hinter dem Gefahrenpunkt zum Stehen, ohne jedoch die Weiche aufzuschneiden (Abbildung 3).

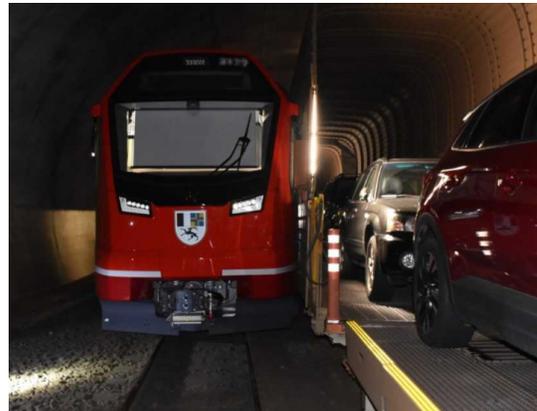
Der Lf des Personenzuges reduzierte aufgrund der Geschwindigkeitsankündigung 60 km/h beim Signal A/C\* kurz vor der Ausfahrt aus dem Zugwaldtunnel (Abbildung 2) die Geschwindigkeit von 83 km/h auf 52 km/h, da das Ausfahrtsignal F52 in Richtung des Einspurabschnitts im Tunnel erfahrungsgemäss aufgrund eines Gegenzuges noch «Halt» zeigt und er einen Halt vermeiden wollte. Vor der Einfahrt in den Vereinatunnel erkannte er auf der linken Seite einen stehenden Autozug. Nachdem sich seine Augen an die Dunkelheit im Tunnel gewöhnt hatten, bemerkte er, dass die Spitze des Autozuges auf der Weiche 21 und somit in seinem Fahrweg stand. Sofort leitete er eine Schnellbremsung ein. Trotzdem kam es auf der Weiche 21 zu einer Streifkollision zwischen dem Personen- und dem Autozug (Abbildung 3 und Abbildung 4). Es wurde niemand verletzt und es kam zu keiner Entgleisung.

**Abbildung 4:** Spitze des Personenzuges.  
Die Streifkollision mit dem ersten, gedeckten Autotransportwagen fand im Bereich der zueinander führenden Gleisstränge gegen die Weiche 21 statt (Quelle des Bildes: Kantonspolizei Graubünden).

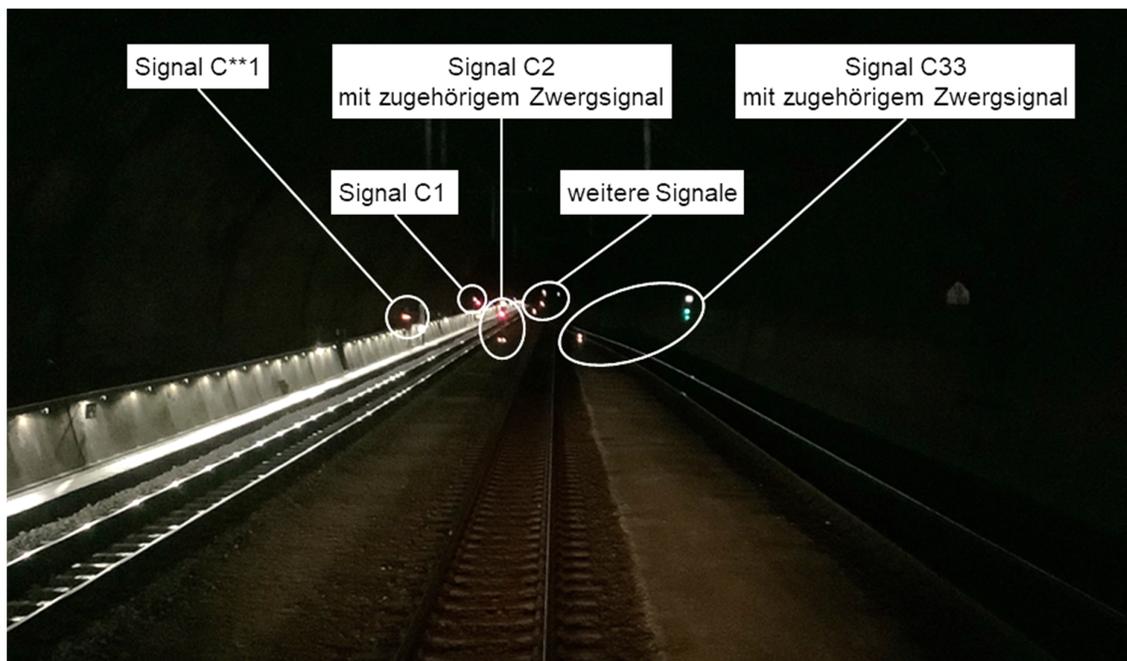
Die Abbildung 5 zeigt die Sicht aus einem Führerstand, nachgestellt mit der Situation, die sich kurz vor der Abfahrt von Gleis 2 dem Lf des Autozuges präsentierte. Zu sehen sind in einer Ebene mehrere Lichtpunkte, die einem Gleis und einer Entfernung zugeordnet werden müssen. Ganz rechts das «Fahrt» zeigende Signal C33 für den Personenzug und in der Mitte das «Halt» zeigende Signal C2, das für ihn Gültigkeit hatte. Die Tunnelbeleuchtung war zum Zeitpunkt des Ereignisses nicht eingeschaltet.

**Abbildung 5:** Sicht aus dem Führerstand eines Autozuges in analoger Situation bei der Abfahrt in Klosters Selfranga ab Gleis 2 Richtung Sagliains. Zum Ereigniszeitpunkt war die Tunnelbeleuchtung (links) nicht eingeschaltet. (Quelle des Bildes: RhB, bearbeitet durch SUST).

Die zur Abfahrtszeit verlöschende Türkontrolllampe wies auf den Abschluss der Verladearbeiten hin, worauf der Lf des Autozuges ein von «Halt» auf «Fahrt» wechselndes Signal erwartete. Das pünktlich zur Abfahrtszeit des Autozuges von «Halt» auf «Fahrt» wechselnde Signal auf dem rechten Nachbargleis verleitete den Lf zur Annahme, das Signal gelte für den Autozug.
