Summarischer Bericht

Ereignis	Arbeitsunfall
Ereignisart	Arbeitsunfall
Ort, Datum, Zeit	Emmenbrücke (LU), 8. Oktober 2021, 06:55 Uhr
Reg.-Nr.	2021100801
Verkehrsmittel	Eisenbahn
Beteiligte Unternehmen	
Werkverkehr durchführendes Unternehmen	Steeltec AG, Emmenbrücke
Anschlussgleisbesitzerin	Steeltec AG, Emmenbrücke
Weitere Unternehmen	Baskarad AG, Würenlingen Panlog AG, Emmenbrücke
Beteiligte Personen	Rangiermitarbeiter, Jahrgang 1965, Baskarad AG
Beteiligte Fahrzeuge	Lokomotive vom Typ DER 100 (ferngesteuert) 1 vierachsiger Flachwagen der Bauart Rs 4 vierachsige, offene Güterwagen der Bauart Eaos/Fas Alle Fahrzeuge gehören der Panlog AG
Schäden	
Personen	Ein Rangiermitarbeiter wird tödlich verletzt.
Verkehrsmittel	Keine
Infrastruktur	Keine

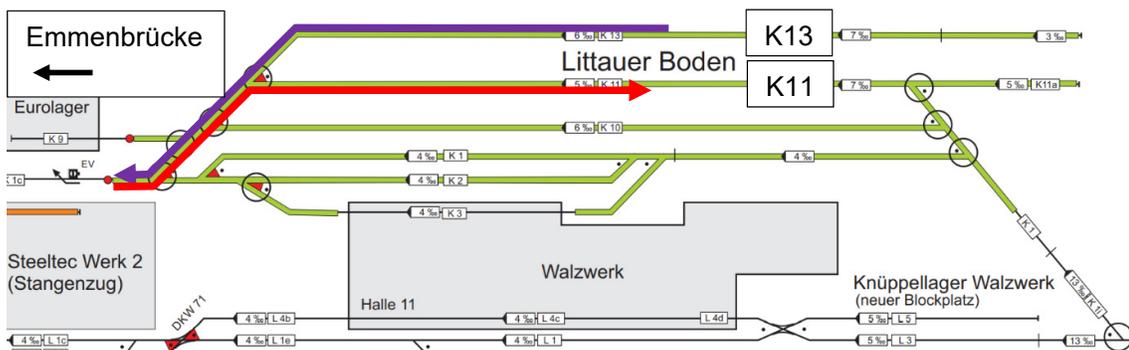
Ein Rangiermitarbeiter bewegte am Morgen des 8. Oktober 2021 in Emmenbrücke auf der Anschlussgleisanlage der Steeltec AG im als Rohmateriallager bezeichneten Teil eine Rangierbewegung mittels Fernsteuerung von Gleis K13 nach Gleis K11 (Abbildung 2). Die Rangierbewegung bestand aus der Rangierlok und fünf vierachsigen Güterwagen. Die Lok befand sich auf der Seite Emmenbrücke. Nach dem Umsetzen in das Gleis K11 kuppelte der Rangiermitarbeiter den letzten Wagen ab, bewegte die Rangierbewegung eine kurze Distanz Richtung Emmenbrücke, legte den auf einem Trittbrett bereitgehaltenen Hemmschuh auf die Schiene und trat aufrecht aus der Kuppelstelle. Er bemerkte nicht, dass der abgekuppelte Wagen gegen die Rangierkomposition rollte und geriet zwischen die Puffer von Wagen und Rangierkomposition. Dabei zog er sich tödliche Verletzungen zu.

Abbildung 2: Skizzierte Gleisanlage im als Rohmateriallager bezeichneten Teil des Werkareals der Steeltec AG: eingezeichnet sind die vor Ereigniseintritt von Gleis K13 nach Gleis K11 ausgeführten Rangierbewegungen (Violett/Rot).

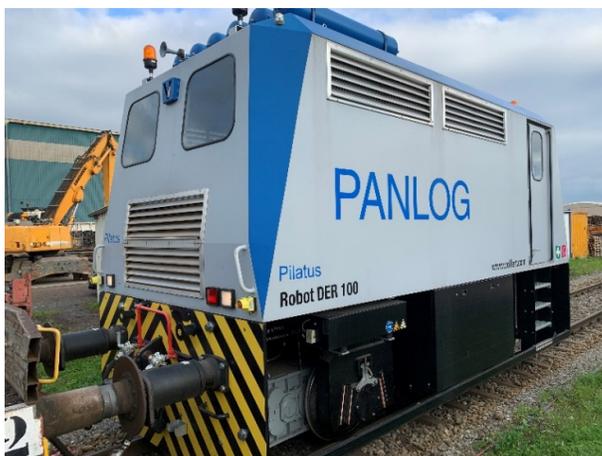
Abbildung 3: Beteiligte Rangierlok vom Typ DER 100.

- Die Feststell- und die Festhaltebremse waren fest,
- der Druck in der Hauptluftleitung zeigte einen Wert von 0 bar,
- der Dieselmotor lief im Leerlauf.

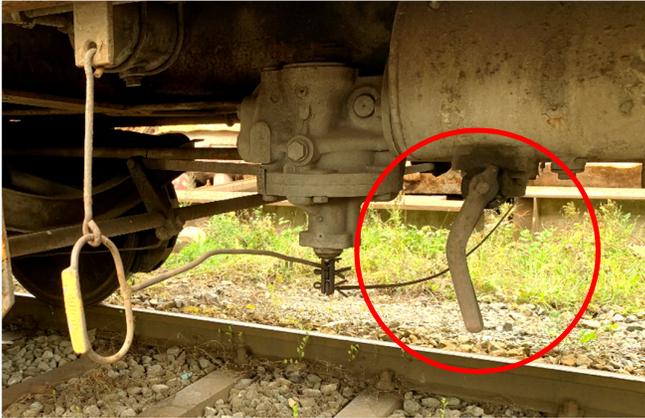
- bei allen Wagen waren die Bremsen eingeschaltet (Abbildung 6);
- die Wagen der Bauart Eaos/Fas waren unbeladen, der Flachwagen war mit Stahldrahtbündeln beladen;

Abbildung 6: Hebel zur Ausserbetriebssetzung der Luftbremse beim abgekuppelten Wagen in Stellung «Ein»¹ (roter Kreis).

¹ Die Anschriften über die Stellung waren nicht mehr lesbar. Jedoch gilt:
In senkrechter Lage: Bremse «Ein»; in waagerechter Lage: Bremse «Aus».

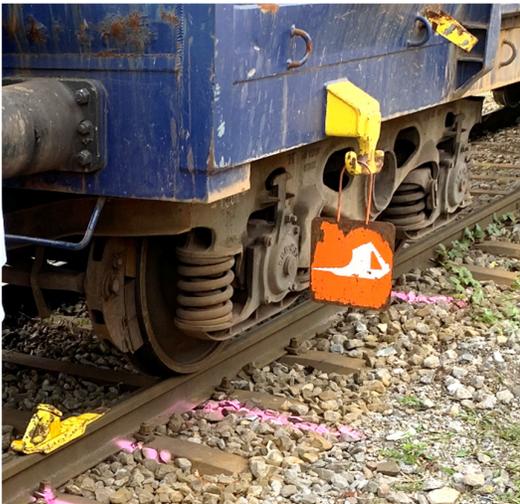
- bei der Entkuppelstelle war ein Hemmschuh auf dem (Richtung Emmenbrücke gesehen) linken Gleis aufgelegt, der rund 0.5 m von der ersten Achse des abgekuppelten Wagens entfernt war, und eine Hemmschuhwarntafel war am entkuppelten Wagen angebracht (Abbildung 7);

Abbildung 7: An der Entkuppelstelle aufgelegter Hemmschuh und am entkuppelten Wagen angebrachte Hemmschuhwarntafel.

Der Rangiermitarbeiter arbeitete alleine. Er musste für sich entscheiden, bei welcher Distanz er gefahrlos zwischen den Fahrzeugen heraustreten konnte. Die Distanz, die nach dem Wegbewegen zwischen dem abgekuppelten Wagen und der Rangierbewegung vorhanden war, konnte allerdings nicht sehr gross gewesen sein. Andernfalls hätte der abgekuppelte Wagen auf den gelegten Hemmschuh auflaufen müssen.

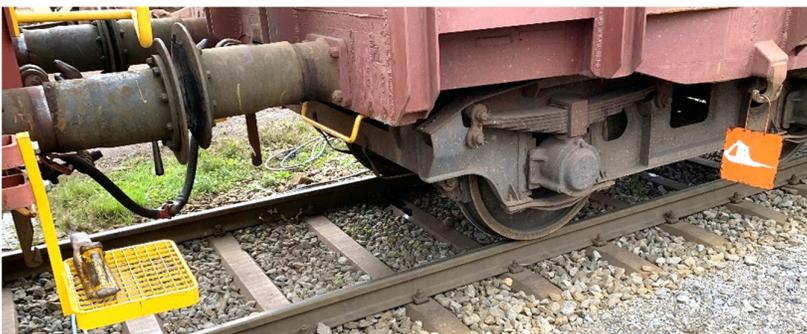
- die Bedieneinrichtung der Fernsteuerung lag im Gleis;
- bei der Kuppelstelle zwischen dem zweiten und dritten Wagen war auf dem Trittbrett des zweiten Wagens ein Hemmschuh platziert, am dritten Wagen war eine Hemmschuhwarntafel angebracht (Abbildung 8).

Abbildung 8: Bei der Kuppelstelle zwischen dem zweiten und dritten Wagen bereitgelegter Hemmschuh und angebrachte Hemmschuhwarntafel.
