Summarischer Bericht

Ereignis	Selbstständiges Lösen einer Wechsellastbatterie
Ereignisart	Seilentgleisung
Ort, Datum, Zeit	Samnaun (GR), 8. Dezember 2021, 11:04 Uhr
Reg.-Nr.	2021120801
Verkehrsmittel	Seilbahn
Beteiligte Unternehmen	
Seilbahnunternehmen	Bergbahnen Samnaun AG, Samnaun
Anlage	Kuppelbare 6er-Sesselbahn, Planer Salaas-Greitspitz, BAV ¹ Nr. 73.125
Beteiligte Fahrzeuge	Sessel 27 und 28
Schäden	
Personen	Keine
Verkehrsmittel	Beschädigung der Klemme des Sessels 28.
Infrastruktur	Leichte Beschädigung der Wechsellastbatterie der Stütze 13. Leichte Kratzspuren am Seil.

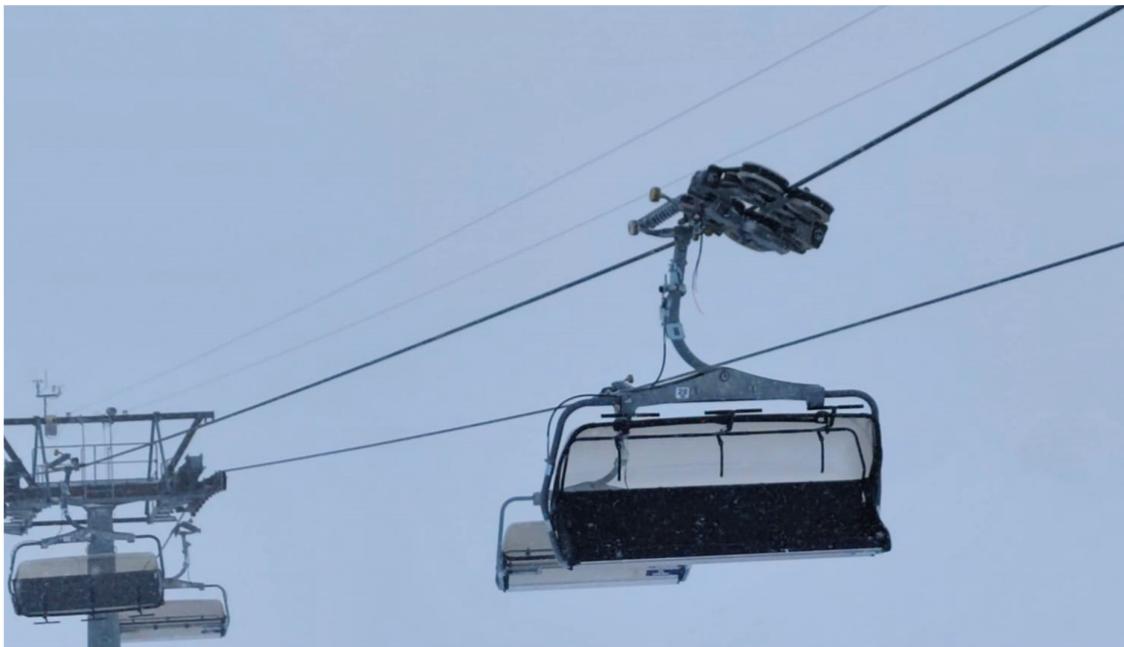
Um 11:04 Uhr befuhr der Sessel 27, der mit zwei Personen besetzt war, die Stütze 13. Dabei löste sich die Wechsellastbatterie vom Bolzen des Trägers der Stütze 13, rutschte entlang des Seiles und blieb bei der Klemme des nachfolgenden, leeren Sessels 28 hängen. Durch den Abriss des Bruchstabschalterkabels wurde automatisch der Nothalt der Anlage ausgelöst. Die Steuerung zeigte den Fehler im Bereich der Stützen 13 und 14 an. Vor Ort angekommen, stellten die Mitarbeiter fest, dass eine Wechsellastbatterie der Stütze 13 fehlte. Die Evakuierung der drei Passagiere wurde eingeleitet. Niemand wurde verletzt. Nach der Reparatur wurde das Seil durch eine zertifizierte Firma überprüft.

Abbildung 1: Sessel 28 mit der Wechsellastbatterie der Stütze 13 (Quelle: Bergbahnen Samnaun).

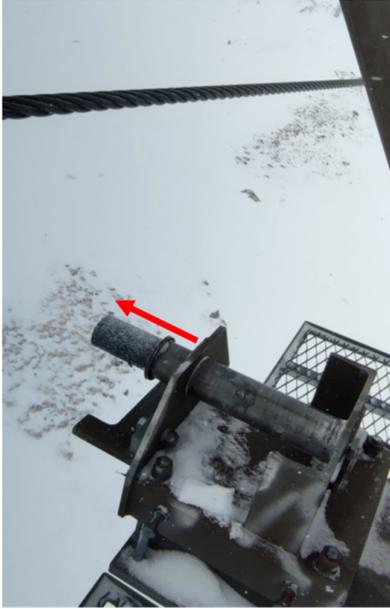
Die Wechsellastbatterie der Stütze 13 sitzt auf einem Bolzen (Abbildungen 2 und 3) und wird dort mit Hilfe einer Metallscheibe und zwei Schrauben festgehalten (Anlage 1, Abbildungen 4 und 5). Die zwei Schrauben, die dazugehörigen Sperrkantscheiben und die Metallscheibe wurden im Schnee am Fuss der Stütze gefunden. Alle Teile waren intakt.

Gegen 11:00 Uhr wehte ein Seitenwind mit einer durchschnittlichen Geschwindigkeit von 40 km/h. Durch die Windangriffsfläche des Sessels 27 wurde die Wechsellastbatterie nach aussen gedrückt bis sie sich komplett vom Bolzen löste (Abbildungen 2 und 3).

Abbildung 2: Träger der Wechsellastbatterie mit seinem Bolzen.

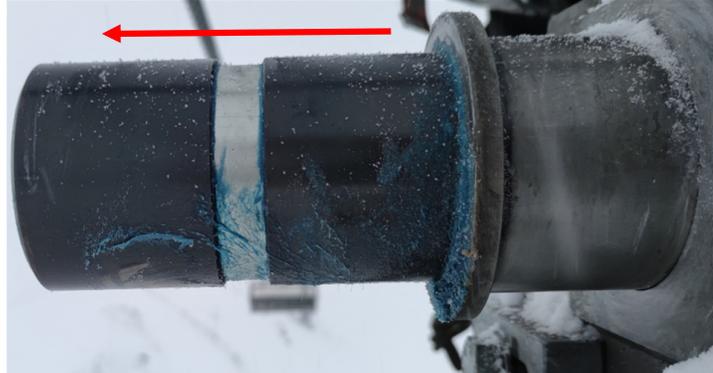
Abbildung 3: Detail des Bolzens.

Rote Pfeile: Seitliche Schiebung der Wechsellastbatterie nach aussen durch den Wind.

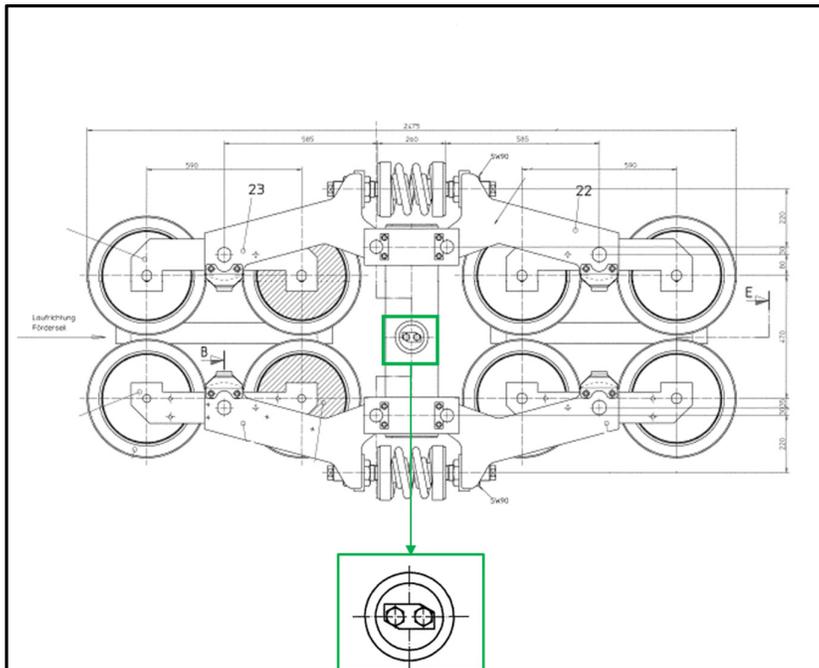
Gemäss der Konstruktionszeichnung des Herstellers müssen die Befestigungsschrauben aller Rollenbatterien mittels eines Sicherungsbleches gegen ein unbeabsichtigtes Lösen gesichert werden. Im Fall der Wechsellastbatterie waren kein solches Sicherungsblech (Anlage 1, Abbildung 4), sondern zwei Sperrkantscheiben eingebaut (Anlage 1, Abbildung 5). Weshalb Sperrkantscheiben für die Sicherung der Befestigungsschrauben der Wechsellastbatterien der Stützen 13 eingebaut waren, konnte nicht eruiert werden.

Abbildung 4: Soll-Befestigung der Wechsellastbatterie und Sicherung der Schrauben mit einem Sicherungsblech. (Quelle der Grundzeichnung: Garaventa; Ergänzungen SUST).

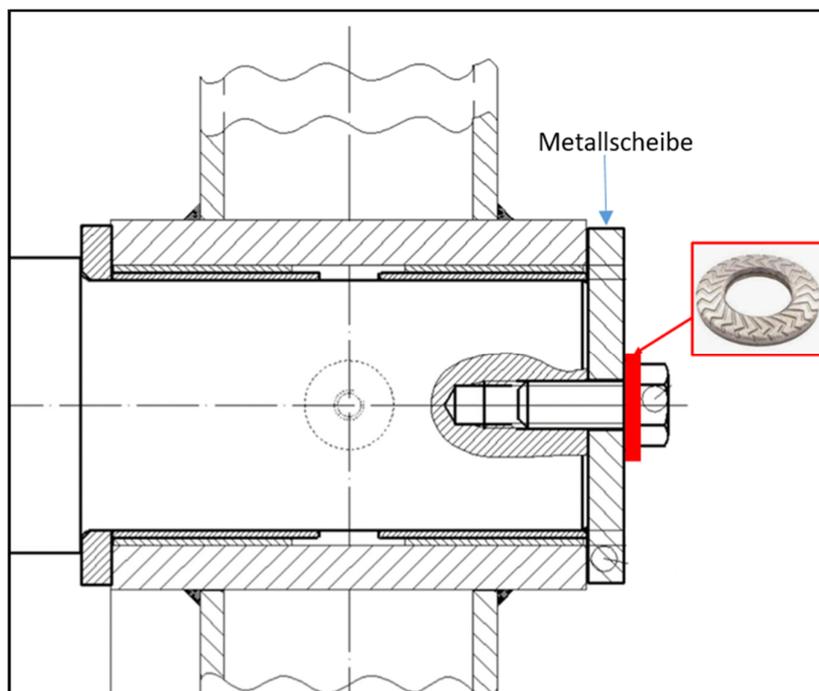
Das selbstständige Lösen der Wechsellastrollenbatterie der Stütze 13 ist auf das nicht zeichnungskonforme Befestigungssystem zurückzuführen. Gegen das unbeabsichtigte Lösen der Schrauben wurden Sperrkantscheiben anstelle eines Sicherungsblechs eingebaut.

Abbildung 5: Befestigung der Wechselrollenbatterie und Sicherung der Schrauben mittels Sperrkantscheiben zum Unfallzeitpunkt. (Quelle der Grundzeichnung: Garaventa; Ergänzungen SUST).
