Rapport final

sur l'incendie d'un nouveau trolley-
bus électrique et à batteries

du 12 décembre 2021

à Givisiez (FR)

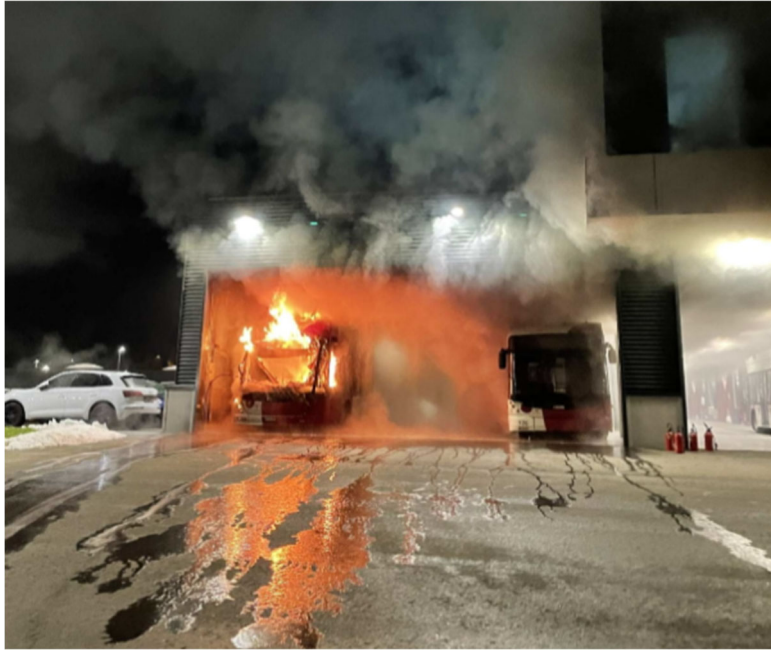
Illustration 2 : Trolleybus N° 10 en feu dans le dépôt (Source : Police Cantonale Fribourgeoise).

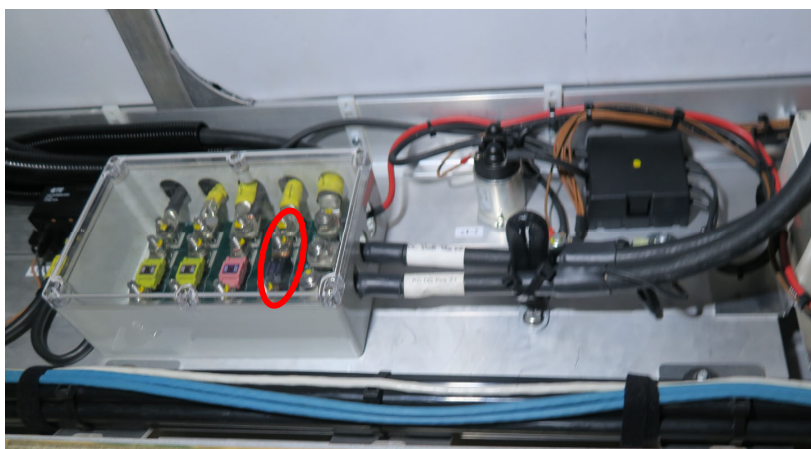
Le fusible F1 (250 A) situé dans la boîte à fusibles installée à côté du chargeur 230 V / 24 V (illustration 6) a fondu. Ce fusible protège le câble 24 V, d'une section 95 mm², qui alimente le tableau électrique situé dans l'armoire au dos du chauffeur (annexe 1, illustration 13).

Illustration 6 : Boîte à fusibles 24 V avec le fusible F1 (cercle rouge) fondu. Image prise sur un autre trolleybus.

De nombreuses perles de fusion de cuivre ont également été observées sur les brins composant la ligne à proximité du raccord. L'ensemble de ces traces résulte d'un court-circuit entre la ligne et le raccord métallique qui a engendré le déclenchement du fusible de 250 A (illustration 6) protégeant cette ligne.

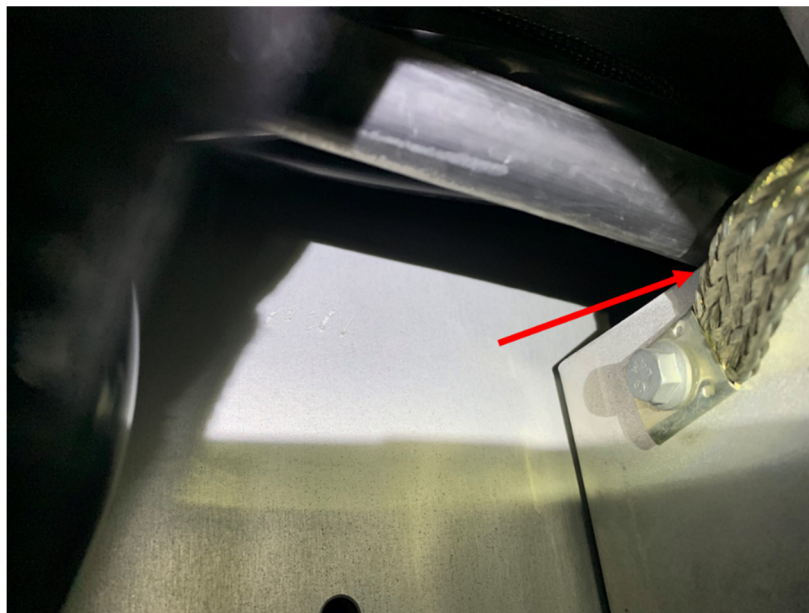
Le contrôle a démontré qu'à plusieurs endroits, des câbles 24 V frottaient sur des arêtes vives de divers profils métalliques (illustration 7). Aucune protection contre le frottement n'y était installée.

Illustration 7 : Trolleybus N° 6. Un câble 24 V (95 mm²) frottait sur le champ d'une pièce équerre métallique (flèche rouge). Aucune protection contre les arêtes vives n'était installée.

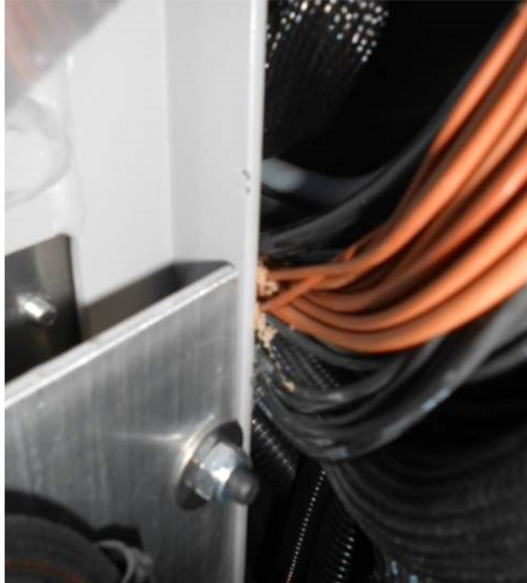
Sur le trolleybus N° 9, près du tableau situé derrière le conducteur, l'enveloppe extérieure des câbles (illustration 8) était abîmée consécutivement au frottement contre un support métallique. Ce véhicule n'était en service que depuis une année.

Illustration 8 : Trolleybus N° 9. Câbles endommagés près du tableau électrique situé derrière le siège conducteur.

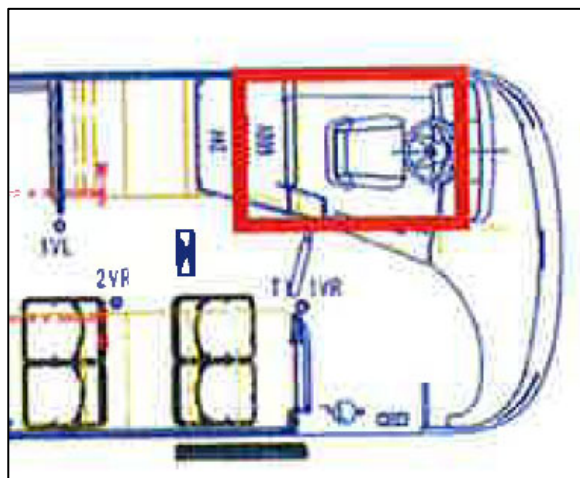
L'examen des traces de calcination et de la répartition des dégâts a permis de localiser l'origine de l'incendie au niveau du poste de conduite (illustration 9) du trolleybus N° 10, dans une zone comprenant la partie avant du tableau électrique, le siège du chauffeur et le caisson latéral situé au-dessus de ce dernier.

Illustration 9 : Partie avant du trolleybus. Rectangle rouge : zone de l'origine de l'incendie.

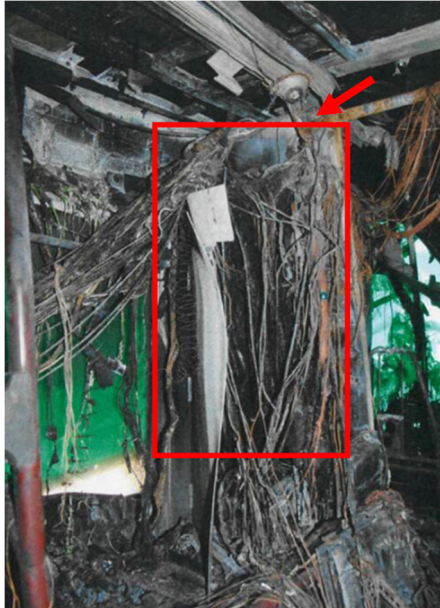
Par conséquent, une défektivité d'origine électrique a pu se produire uniquement sur la ligne alimentant le tableau électrique (illustration 10) situé derrière le siège

du conducteur, ainsi que sur l'une des alimentations ou sur l'un des récepteurs sous tension situé en aval de ce tableau.

Illustration 10 : Rectangle rouge : tableau électrique situé derrière le siège conducteur. Flèche rouge : arrivée du câble 24 V alimentant le tableau électrique.

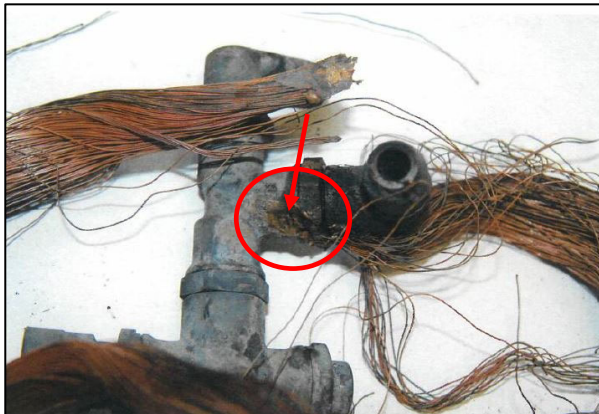
Le câble alimentant le tableau électrique sis derrière le siège du chauffeur a été retrouvée partiellement soudée à un raccord métallique du circuit d'air comprimé (illustration 11), situé verticalement à l'arrière du tableau.

Illustration 11 : Câble 24 V alimentant le tableau électrique soudé sur le raccord pneumatique. Cercle rouge : emplacement où le câble était soudé sur le raccord.

Les éléments suivants permettent d'établir que ce court-circuit ne constitue pas la cause du sinistre, mais qu'il est consécutif au départ de feu survenu à un autre endroit :

- le court-circuit est survenu à un endroit situé en dehors de la zone d'origine de l'incendie ;
- à l'emplacement du raccord métallique, le câble est placé dans une gaine en plastique la protégeant de toute contrainte mécanique pouvant léser son isolation et permettre un court-circuit avec le raccord métallique ;
- le routeur, alimenté par la ligne via le tableau électrique situé derrière le siège du chauffeur, a transmis des informations jusque vers 19h29 alors que les premières manifestations de l'incendie sont visibles vers 19h20. Si l'incendie avait été causé par un court-circuit de cette ligne, le routeur aurait cessé de fonctionner bien plus tôt.
