Summarischer Bericht

Ereignis	Arbeitsunfall auf einer Seilbahnstütze
Ereignisart	Arbeitsunfall
Ort, Datum, Zeit	Samnaun (GR), 14. Januar 2022, 10:20 Uhr
Reg.-Nr.	2022011401
Verkehrsmittel	Seilbahn
Beteiligte Unternehmen	
Seilbahnunternehmen	Bergbahnen Samnaun AG (LS), Samnaun
Seilbahnanlage	Pendelbahn Ravaisch–Alp–Trida Sattel (Twinliner), BAV Nr. 71.098, Bergbahnen Samnaun AG, Samnaun
Beteiligte Personen	Zwei Mitarbeiter, Jahrgang 1965 und 1989, LS
Beteiligte Fahrzeuge	Bergwärts fahrende Seilbahnkabine 1 (LS)
Schäden	
Personen	Ein Mitarbeiter wurde schwer verletzt.
Verkehrsmittel	Keine Schäden
Infrastruktur	Keine Schäden

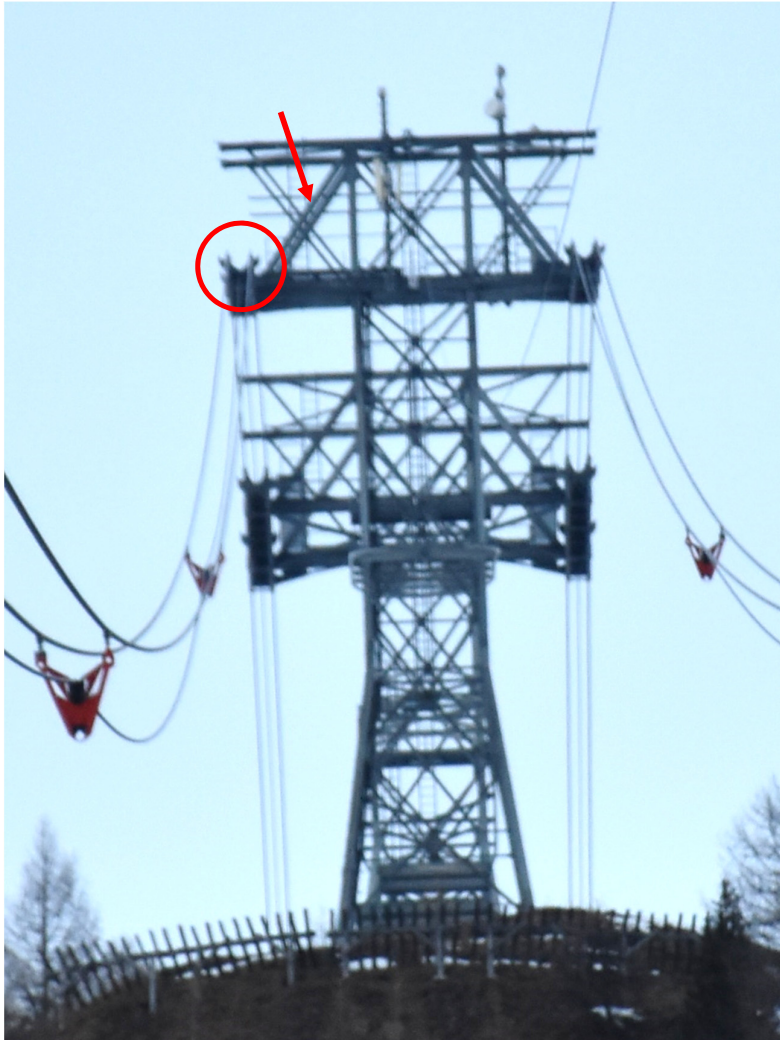
Das durchfahrende Laufwerk traf den weiterarbeitenden Mitarbeiter am Kopf und schleuderte ihn gegen eine Verstrebung der Stütze (Abbildung 2). Schwer verletzt blieb er auf dem Arbeitspodest liegen.

Abbildung 2: Seilbahnstütze 1, vom Tal Richtung Bergstation gesehen: Arbeitsstelle am linken, unteren Seilsattel (Kreis) und Verstrebung der Stütze (Pfeil).
