Rapport sommaire

Evènement	Collision d'un véhicule en course d'essai avec le butoir de fin de voie
Type d'incident	Collision mouvement de manœuvre - obstacle
Lieu, date, heure	Crissier (VD), 19.01.2022, 11h10
N° reg.	2022011902
Moyen transport	Chemin de fer

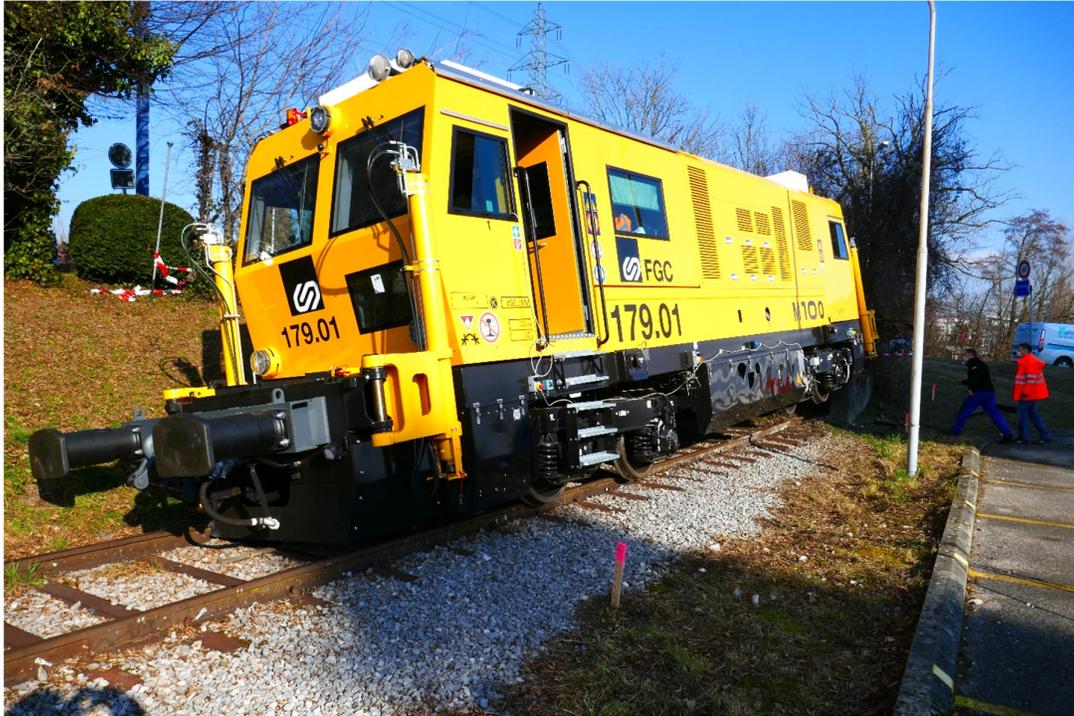
Humain	2 personnes blessées, dont une gravement.
Véhicule	Dégâts à la face frontale.
Infrastructure	Butoir enfoncé, voie déplacée.

Lors du dernier mouvement de manœuvre en direction du butoir de fin de voie, le système de test (boîtier de simulation installé dans la cabine arrière) a été activé. Sur demande des ingénieurs de mise en service, le mécanicien devait circuler à 40 km/h afin de vérifier à cette vitesse, l'acquisition des données du système de mesure de la voie. Le mécanicien a accéléré le véhicule jusqu'à environ 40 km/h, puis a coupé l'effort de traction. A l'endroit où le mécanicien devait amorcer son freinage, il a activé le frein direct et a remarqué qu'il n'avait aucune efficacité. Sur ce, il a déclenché le freinage d'urgence par l'intermédiaire du robinet de frein automatique. Peu après, le véhicule est entré en collision avec le butoir de fin de voie (illustration 1).

Illustration 1 : Véhicule après la collision avec le butoir de fin de voie.

Les premières constatations effectuées sur le lieu de l'accident par le SESE ont mis en évidence que le frein automatique était hors-service. Le distributeur de freins était paralysé.

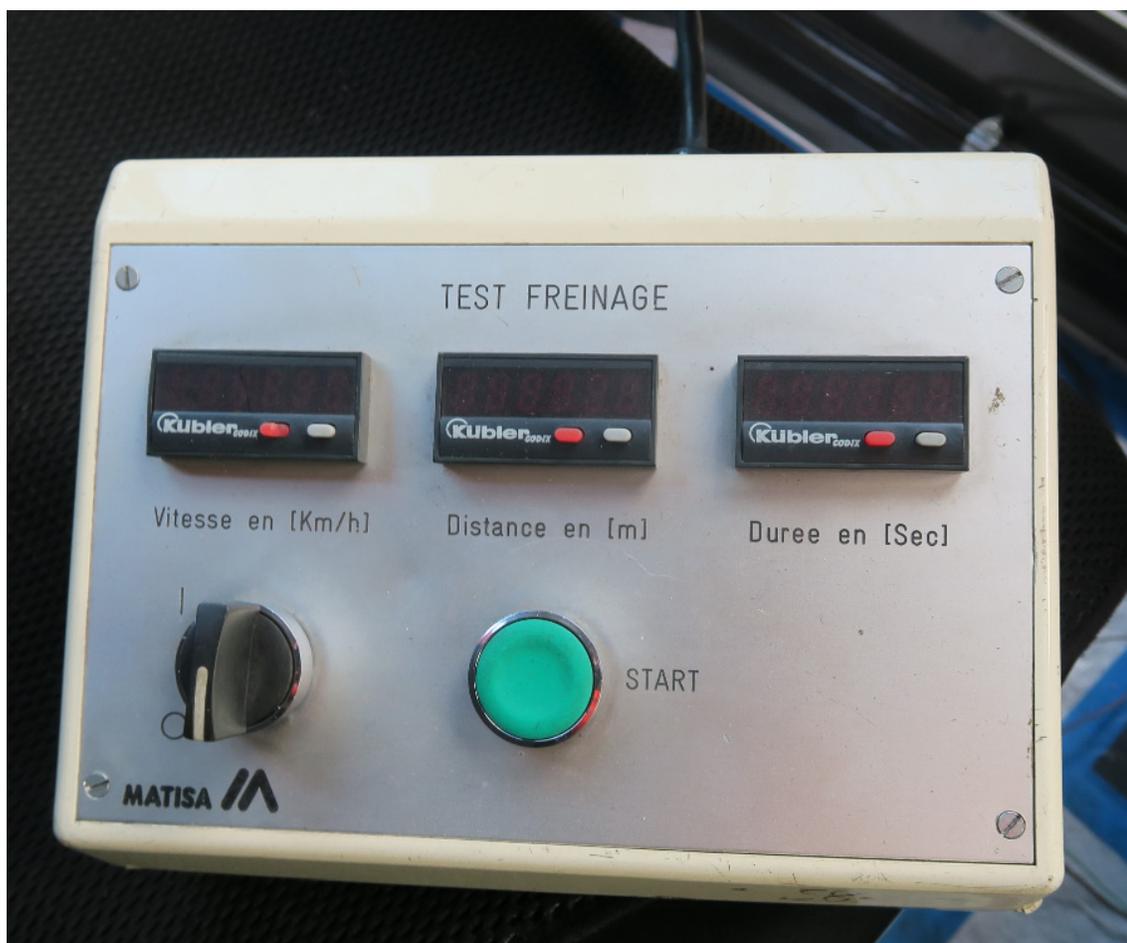
Les divers contrôles et essais effectués en atelier, le 21 janvier 2022, ont démontré que le boîtier de test n'était pas raccordé correctement au bornier électrique du véhicule dans la cabine 2. Un conducteur électrique était relié au circuit des électrovalves pneumatiques qui commandent le frein direct. Lorsque le boîtier était activé, le frein direct ne fonctionnait plus. Sans la présence du boîtier de test, le système du frein direct fonctionnait correctement et les pressions dans les cylindres de freins correspondaient aux valeurs obtenues lors des essais d'homologation.

Le frein automatique du véhicule était hors-service, et ceci déjà lors de la mise en service du véhicule le matin de l'accident. Le boîtier provisoire de test, installé dans le cabine 2, n'était pas raccordé correctement sur le bornier du véhicule et son activation a provoqué l'inhibition du frein direct lors du freinage empêchant le véhicule de s'immobiliser avant le butoir de fin de voie. L'enquête n'a pas permis d'établir quand et par qui le distributeur du frein automatique avait été paralysé.

La cause directe de l'accident est due à un non-fonctionnement du frein direct provoqué par le raccordement non-conforme d'un boîtier de test installé provisoirement pour les essais. En sus, tous les essais de freins prescrits (Annexe 1, R 300.14, chiffre 2.3.5) lors de la mise en service du véhicule n'ont pas été effectués. Les essais de freins prescrits lors du changement de cabine n'ont également pas été effectués conformément aux prescriptions.

Illustration 2 : Boîtier provisoire de test installé dans la cabine 2.
