## Rapport sommaire

| <b>Evènement</b> | Déraillement d'un train provoqué par une coulée de neige |
| <b>Lieu, date, heure</b> | Bretaye (commune d'Ollon), 2 février 2022, 14h46 |

| <b>Véhicule impliqué</b> | Automotrice double Beh 4/8 N° 92, TPC |

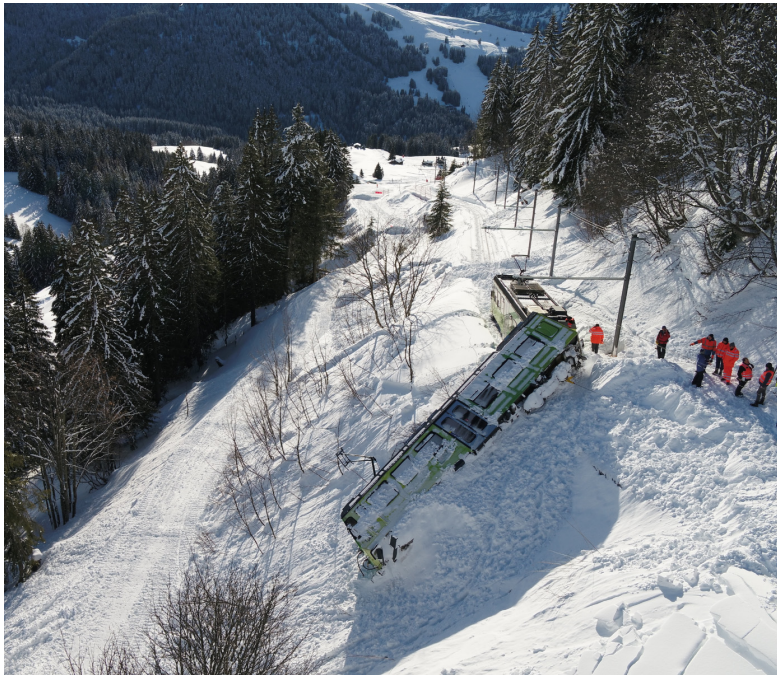
Peu après la halte des Bouquetins au point kilométrique 3.6 (illustration 1), lors du passage du train, une coulée de neige s'est détachée de la pente située en dessus de la ligne ferroviaire. Elle a atteint la ligne pour terminer sa progression sur la piste de ski située en dessous de la voie de chemin de fer. Au vu de la quantité de masse neigeuse en mouvement, le deuxième véhicule du train s'est renversé et a basculé en contrebas de la ligne. Le renversement de la deuxième voiture a provoqué le déraillement du bogie arrière de la première voiture restée sur la voie (illustration 2).

**Illustration 2 :** Vue aérienne de l'endroit de l'accident. Véhicule arrière renversé. Sur la gauche de l'image, la piste de ski (Source : Police cantonale vaudoise).

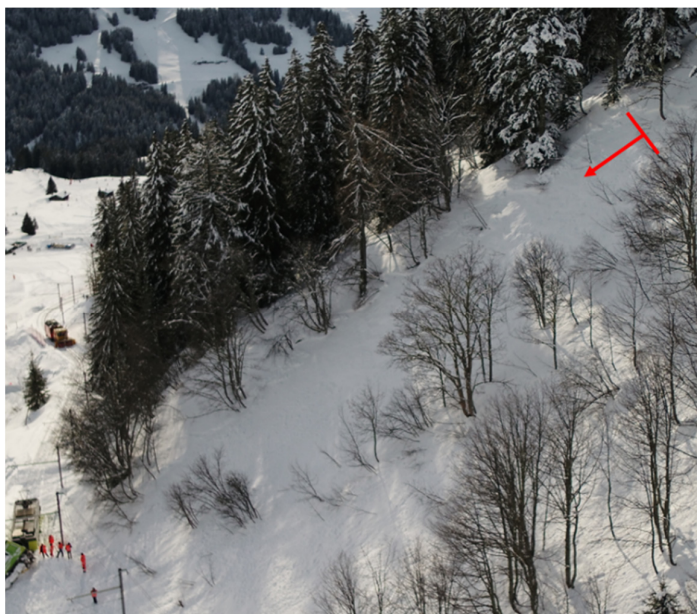
La pente où la coulée de neige s'est produite est orientée nord-est. De la neige fraîche était tombée les deux jours précédant l'accident. Une épaisseur de neige fraîche d'environ 30 cm recouvrait la pente sise en dessus de la ligne. La couche de neige inférieure était ancienne et consécutivement à plusieurs jours de températures négatives, sa surface était lisse et dure. La neige tombée n'avait pas encore adhéré à la couche inférieure.

Les traces relevées au départ de la coulée montrent que son déclenchement a été provoqué par le passage d'un renard cheminant perpendiculairement à la pente sur sa partie supérieure.

Dans la zone où la coulée s'est produite, le terrain présente dans sa partie supérieure une pente de 69 %, soit un angle d'environ 34 ° (illustration 3). Une distance d'environ 80 mètres sépare le départ de la coulée de la ligne ferroviaire. Ce secteur n'avait pas été classifié comme comportant un risque d'avalanche, car il ne figurait pas au cadastre cantonal des dangers (Annexe 1, illustration 4).

Dans les faits, la forêt dans cette zone est composée essentiellement de vernes très clairsemés et d'arbres quasi inexistantes (illustration 3). Sa fonction protectrice contre les avalanches n'était pas complètement assurée.

**Illustration 3** : Vue aérienne de la pente. Trait rouge : départ de la coulée (Source : Police cantonale vaudoise).

A cause des précipitations tombées les jours précédents, le manteau neigeux était instable. La nouvelle neige ne faisait pas encore corps avec l'ancienne. Dans une telle situation, dans un secteur très pentu (angle supérieur à 30 °), un déclenchement spontané d'une coulée est à tout instant possible. Dans cette pente, aucune mesure de protection spécifique contre les avalanches n'y était installée, car cette zone ne figurait dans le cadastre cantonal des dangers d'avalanche.

Les paravalanches installés plus en amont en direction de la gare de Bretaye (illustration 1) font actuellement l'objet d'un projet de renouvellement. La zone où la coulée s'est déclenchée a été intégrée, après l'accident, à ce projet de renouvellement. Cette zone sera équipée de paravalanches dans le courant de l'année 2022.

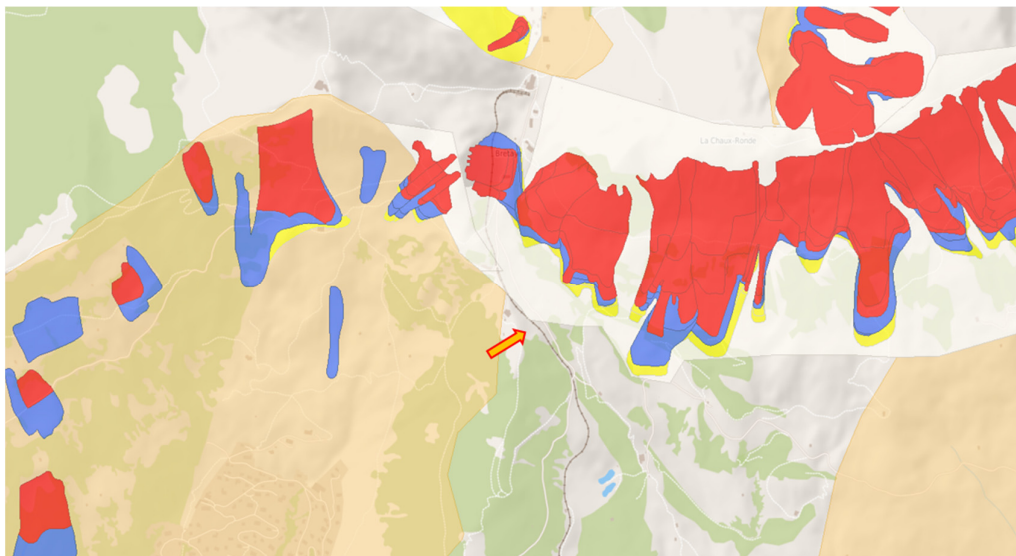
**Illustration 4 :** Carte des dangers naturels, avalanche (Source : Etat de Vaud - guichet cartographique cantonal).

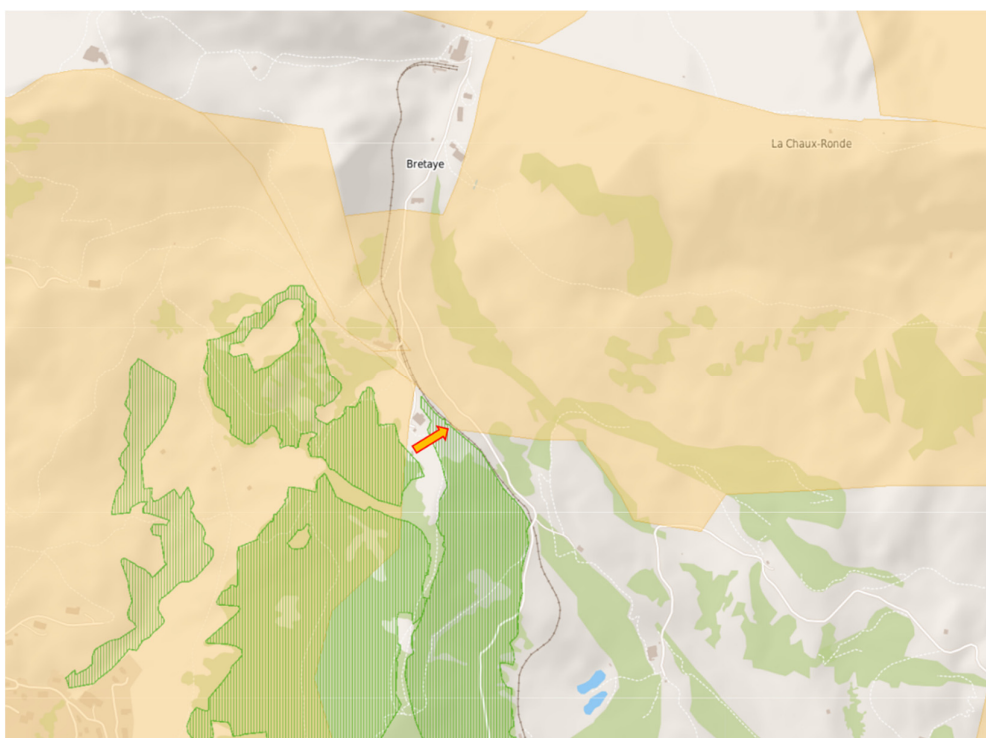
La carte de la forêt protectrice contre les avalanches mentionnait qu'à cet endroit la forêt assurait une fonction de protection (Annexe 1, illustration 5). De ce fait, aucune mesure spécifique complémentaire de mitigation du risque ne figurait dans le système de management de la sécurité du gestionnaire d'infrastructure.

**Illustration 5 :** Carte forêt protectrice contre les avalanches. Hachurage vert : Forêt protectrice (Source : Etat de Vaud - guichet cartographique cantonal).
