Summarischer Bericht

Ereignis	Mitarbeiter wird von Rangierbewegung erfasst
Ereignisart	Arbeitsunfall
Ort, Datum, Zeit	Schafisheim (AG), 4. April 2022, 14:40 Uhr
Reg.-Nr.	2022040401
Verkehrsmittel	Eisenbahn

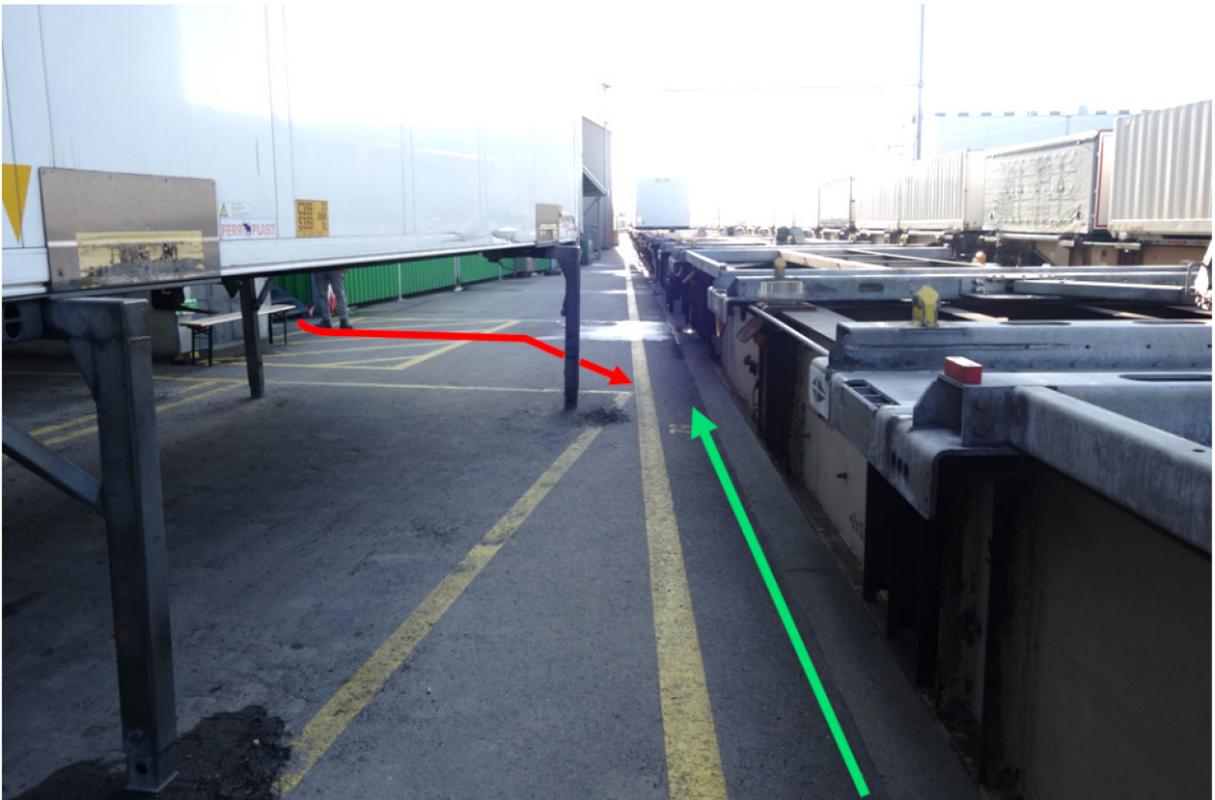
Der Hub-Leiter des Coop-Verteilzentrums in Schafisheim erledigte am Montag, 4. April 2022 administrative Arbeiten. Gegen 14:40 Uhr verliess er den Bürocontainer, schritt einige Treppeinstufen hinab und wollte um einen abgestellten, auf Stützen stehenden Container gehen, als er ein Zurufen eines Mitarbeiters vernahm. Er drehte sich um, grüsste auf Distanz und vertröstete den Mitarbeiter auf später. Unmittelbar nachdem er sich wieder in seine Gehrichtung gedreht hatte, wurde er von einer auf dem Gleis 251 von rechts herkommenden Rangierbewegung erfasst und zu Boden geworfen (Abbildung 1). Er erlitt schwere Verletzungen.

Abbildung 1: Unfallstelle in der Anschlussgleisanlage Coop-Verteilzentrum Schafisheim. Rot: Weg des Verunfallten vom Bürocontainer Richtung Gleis 251. Grün: Fahrrichtung der Rangierbewegung.

Die Anschlussgleisanlage des Coop-Verteilzentrums in Schafisheim liegt innerhalb des Bahnhofgebiets Hunzenschwil und ist seit dem Jahr 2015 in Betrieb. Fahrten in das Gleis 251 sind sowohl von Hunzenschwil als auch von Lenzburg her auf direktem Weg möglich. Ab dem jeweils letzten Hauptsignal erfolgt die Einfahrt als Rangierbewegung. Das Gleis 251 ist in eine Asphaltdecke eingebettet. Beidseits des Gleises 251 sind im Abstand von rund 1 m zur jeweiligen Schiene gelbe Linien auf dem Boden angebracht. In der Nähe der Bürocontainer sind ebenfalls durch gelbe Linien am Boden Abstellflächen für Transportcontainer markiert. An der Unfallstelle berühren sich die gelben Linien von Gleis und Abstellfläche (Abbildung 1).

Der verunfallte Mitarbeiter war kurz vor dem Zusammenprall abgelenkt und richtete seine Aufmerksamkeit dadurch nicht auf die nahende Gefahr. Die Platzierung des abgestellten Containers machte das Hineintreten in das Lichtraumprofil erforderlich. Dem Mitarbeiter waren die Örtlichkeiten gut bekannt.

Der Arbeitsunfall am 4. April 2022 in Schafisheim ist darauf zurückzuführen, dass der Verunglückte beim häufig genutzten Gehweg aufgrund eines zu nahe am Gleis aufgestellten Transportcontainers in das Lichtraumprofil des Gleises treten musste. Dabei wurde er zusätzlich abgelenkt und richtete seine Aufmerksamkeit zu spät auf die nahende Rangierbewegung.

Noch am Unfalltag sorgte railCare dafür, dass der nahe am Gleis stehende Container entfernt wurde und der Abstellplatz künftig nicht mehr genutzt wird.

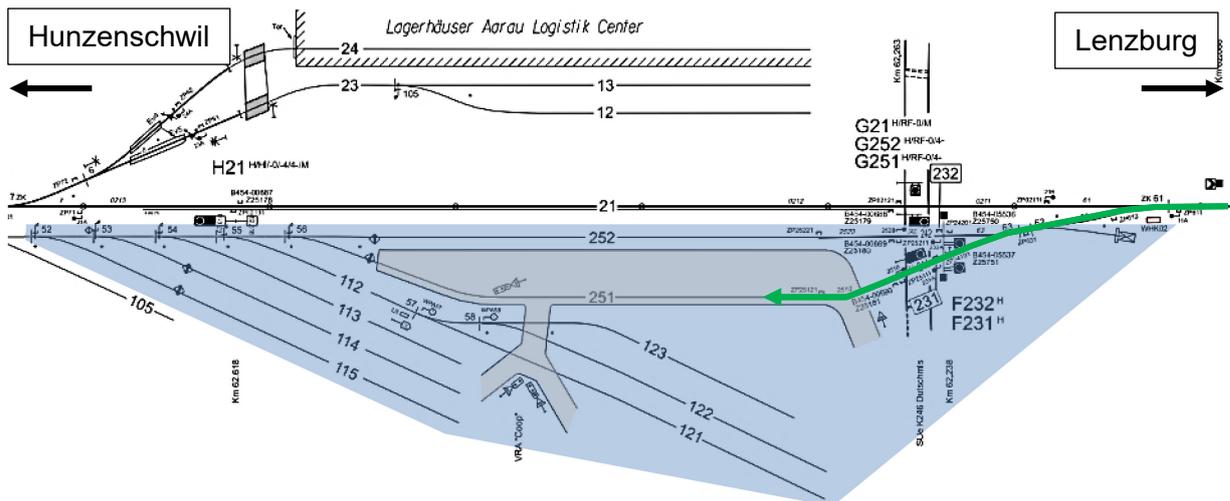
Abbildung 2: Schematischer Plan der Anschlussgleisanlage des Coop-Verteilzentrums Schafisheim (Blau schattiert). Der asphaltierte Teil mit darin eingebettetem Gleis 251 ist grau schattiert. Grüner Pfeil: Einfahrt des Zuges bzw. der Rangierbewegung bis zur Unfallstelle.

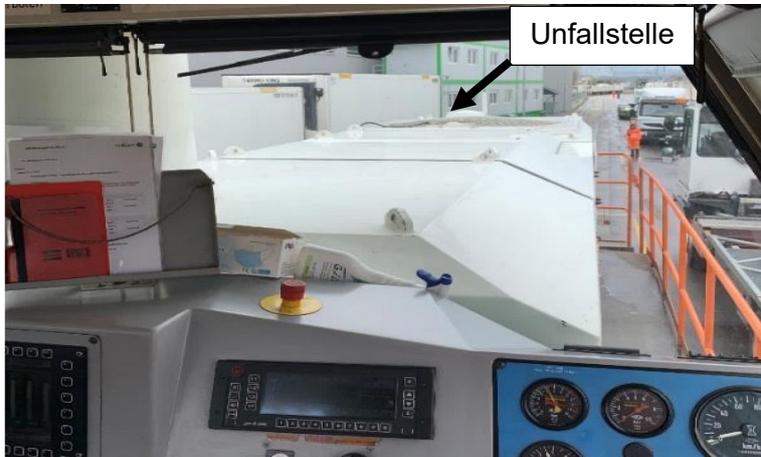
weiter ab. Die vorgeschriebene Höchstgeschwindigkeit an dieser Stelle ist auf 5 km/h festgelegt. Vom Bedienpult der Lokomotive aus besteht keine Sicht auf Personen, die um den abgestellten Container gehen wollen. (Abbildung 3). Am üblichen Halteort, gegen Ende des Gleises 251, hielt er an.

Abbildung 3: Vorbeifahrt an der Unfallstelle. Vom Bedienpult der Lokomotive aus besteht keine Sicht auf Personen, die um den abgestellten Container gehen wollen.

Die Rangierbewegung näherte sich mit deutlich höherer Geschwindigkeit als mit der nach Betriebsvorschrift vorgegebenen Schrittgeschwindigkeit. Das hatte zur Folge, dass für den verunfallten Mitarbeiter die Chancen reduziert wurden, noch auf den bevorstehenden Zusammenprall abwendend reagieren zu können. Zudem waren die Verletzungsfolgen schwerer, als sie bei Schrittgeschwindigkeit ausgefallen wären.
