## Rapport sommaire

| <b>Evènement</b> | Collision d'un mouvement de manœuvre avec des véhicules stationnés sur la voie 908 |
| <b>Lieu, date, heure</b> | Renens (VD), 4 mai 2022, 12 h 53 |
| <b>N° reg.</b> | 2022050401 |

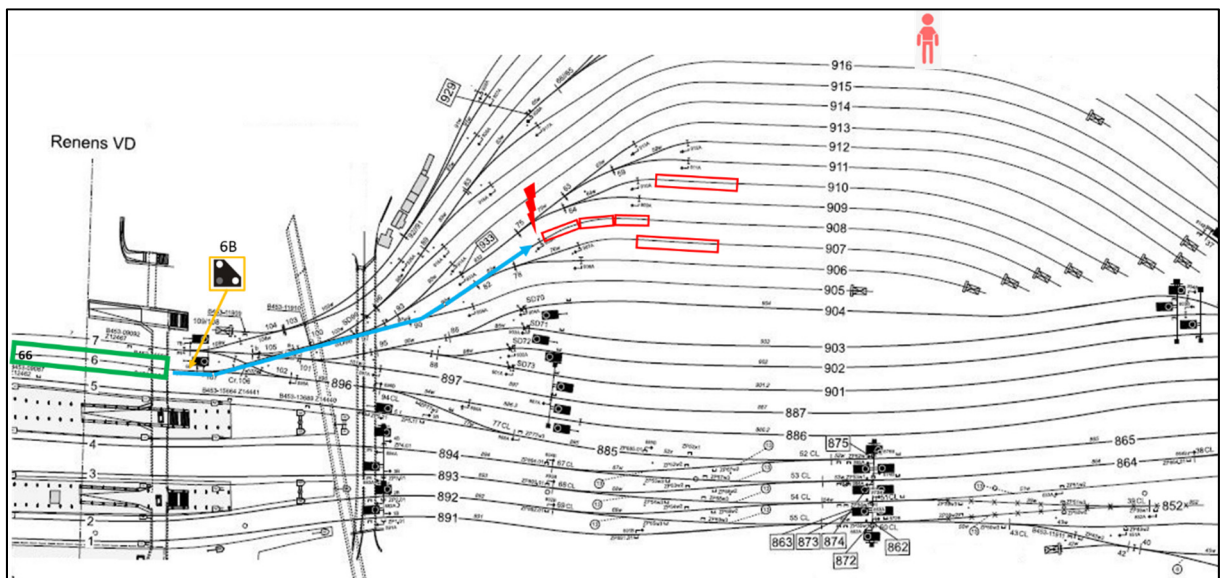
A 12h49, le CMan a demandé au Centre d'exploitation Ouest, l'itinéraire depuis la voie 913–voie 6–voie 66 puis retour sur la voie 908. Le mouvement de manœuvre a circulé en conduite directe de la voie 913 en direction des voies 6–66. La locomotive s'est immobilisée sur la voie 66 et le dernier wagon du convoi était immobilisé devant le signal nain 6B (illustration 1, rectangle vert).

Lorsque le signal nain 6B a présenté l'image « avancer prudemment » [NDLR : c'est le seul et le dernier signal nain situé sur l'itinéraire voie 6–voie 908], le CMan a enclenché le son de contrôle de sa radio et transmis au mécanicien l'ordre de circuler en direction de la voie 908 (illustration 1, flèche bleue). Le CMan se trouvait sur le premier wagon en tête du mouvement de manœuvre qui circulait en conduite indirecte.

**Illustration 1 :** Extrait du plan des installations. Rectangle vert : Convoi immobilisé sur les voies 66–6. Flèche bleue : Itinéraire voie 6–voie 908. Rectangles rouges : Véhicules stationnés dans le faisceau de voies. Pictogramme « humain » en haut : Emplacement du CMan sur la voie 916 lors de la vérification de l'état d'occupation des voies (Source : CFF, adjonctions SESE).

Au vu de la conception des installations, après que le convoi se soit mis en mouvement depuis son point d'arrêt au pied du signal nain 6B, plus aucun signal nain n'est implanté sur l'itinéraire à destination des voies 906 à 908, soit sur une distance d'environ 300 m (illustration 1).

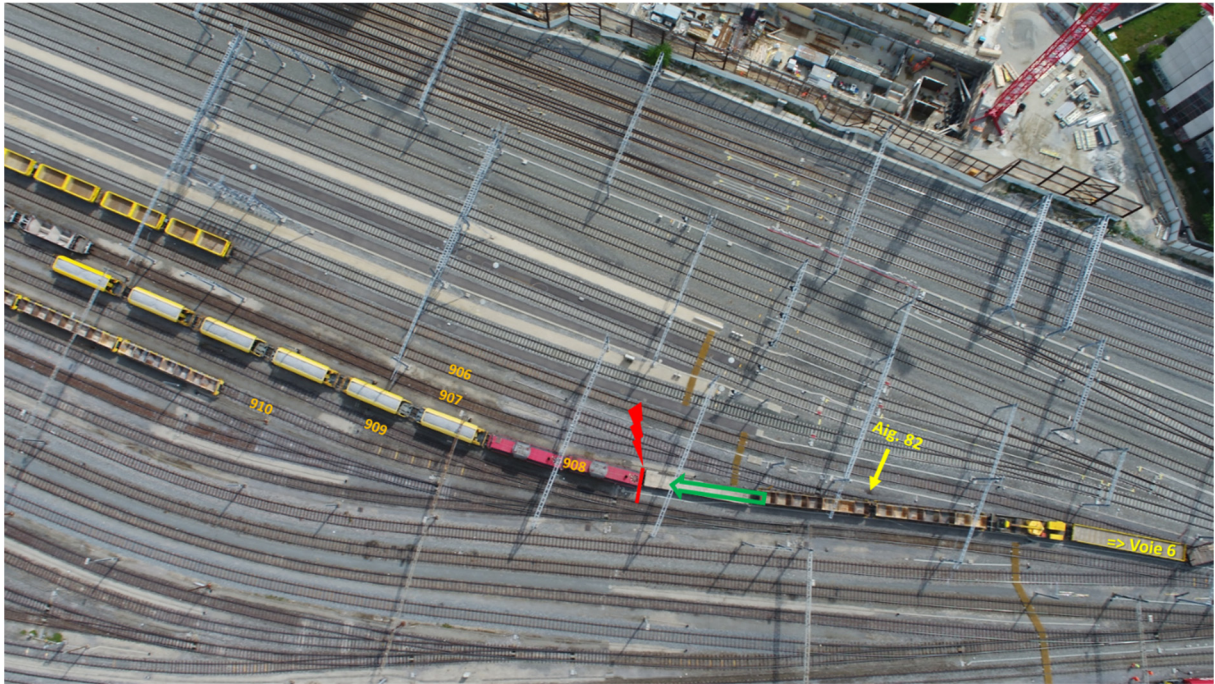
Les aiguilles et les voies dans cette partie de la gare sont en courbe et contre-courbe ; c'est à environ une cinquantaine de mètres du début de la voie 908 que le CMan a remarqué qu'une composition y était garée. Il a transmis un ordre d'arrêt au mécanicien et a sauté du convoi. Il s'est blessé à l'épaule. Le mouvement de manœuvre est entré en collision avec les véhicules stationnés à la vitesse de 25 km/h. La locomotive stationnée en tête sur la voie 908 a déraillé ainsi que quatre wagons du mouvement de manœuvre refoulé (illustrations 2 et 3).

**Illustration 2 :** Situation de l'état de l'occupation des voies et position des véhicules après l'accident. (Photo aérienne : source Police cantonale vaudoise, adjonctions SESE).

Le CMan ne s'est rendu compte que lorsque la tête du mouvement de manœuvre franchissait l'aiguille 82 (illustration 2) que la voie 908, qu'il pensait libre, était occupée par des véhicules. Malgré la transmission de l'ordre « Arrêtez », la distance restante, au vu de la vitesse du convoi et du temps de réaction du système de freinage, ne suffisait plus pour immobiliser le mouvement de manœuvre avant l'impact avec les véhicules stationnés.

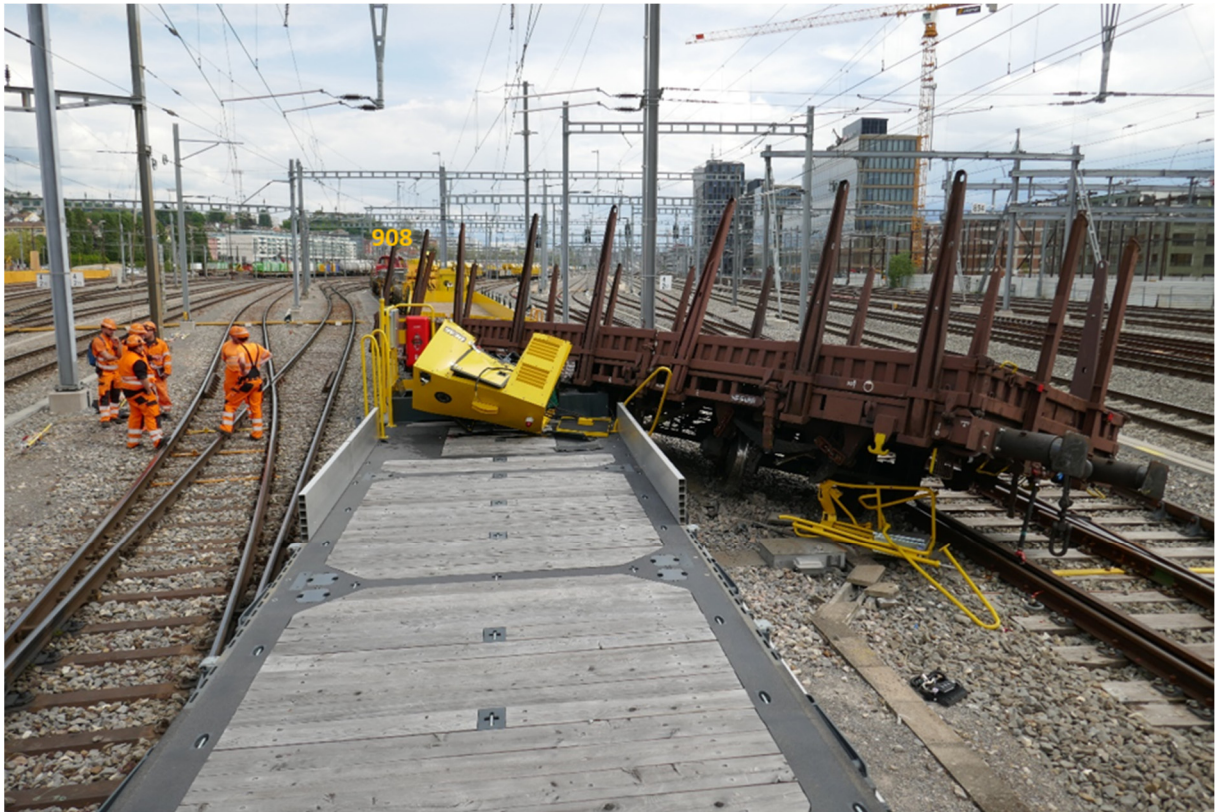
La composition stationnée sur la voie 908 était constituée de 2 locomotives Am 841 (027-6 et 030-0) et de 6 wagons de type Faccnpps, chargés de ballast. Les wagons étaient freinés. Sous l'effet du choc, les locomotives se sont encastrées l'une dans l'autre. Le premier bogie de la locomotive de tête Am 841 027-6 a déraillé.

La composition manœuvrée avait une longueur totale de 191 m et une masse d'environ 371 tonnes. Quatre wagons ont déraillé. Un wagon plat de type Ks s'est partiellement renversé engageant le profil des voies adjacentes (illustration 3).

**Illustration 3 :** Vue depuis le 6<sup>ème</sup> wagon du mouvement de manœuvre en direction de la composition stationnée voie 908. La locomotive de tête (Am 841 027-6) est située directement sous le N° 908.

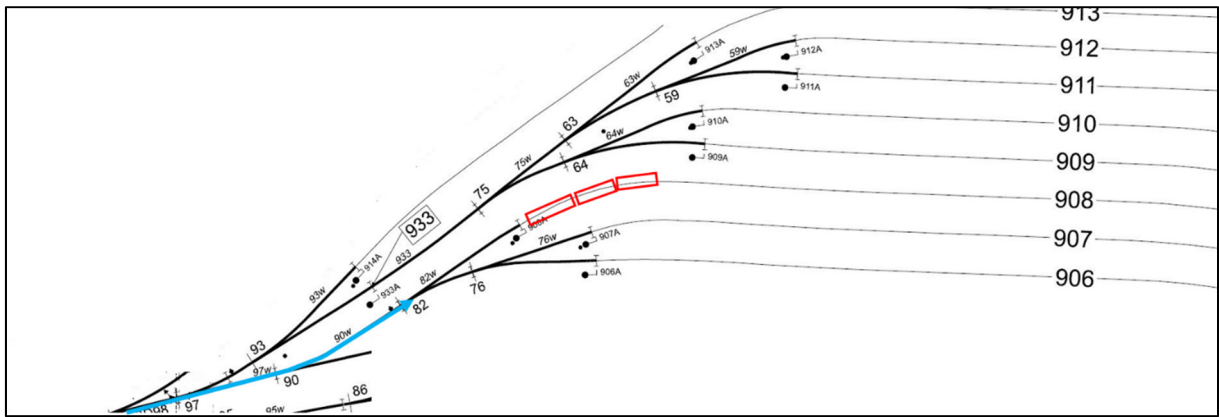
Les voies 905 à 922 en gare de Renens ne disposent pas d'un dispositif de contrôle de l'état libre de la voie permettant de détecter la présence de véhicules et d'en signaler l'état d'occupation des voies (illustration 4).

La distance entre l'aiguille 82 permettant l'accès aux voies 906 à 908 et la tête du convoi stationné sur la voie 908 était d'environ 70 m (illustration 4).

**Illustration 4 :** Détail du plan des installations depuis l'aiguille 82 en direction des voies 906 à 908. Les traits foncés représentent les voies équipées du contrôle de l'isolation. Flèche bleue : Itinéraire final en direction de la voie 908 par l'aiguille 82. Rectangles rouges : Véhicules stationnés sur la voie 908. (Source : CFF, adjonctions SESE).

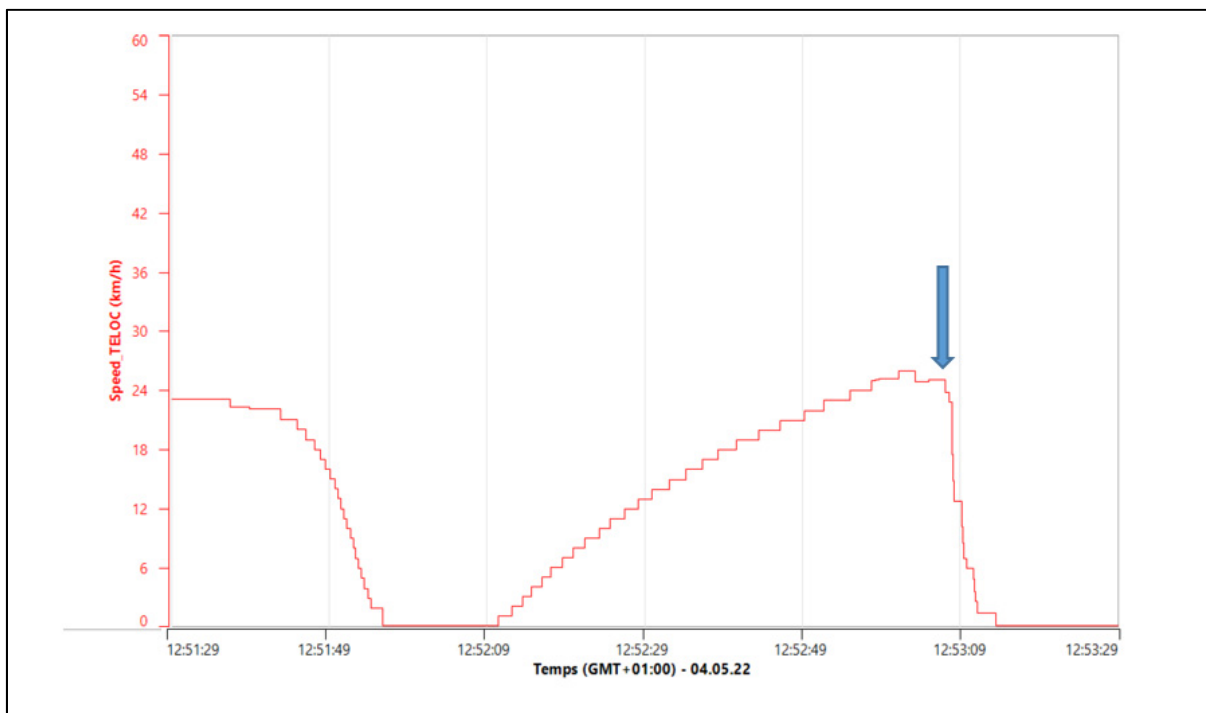
Depuis sa mise en mouvement sur la voie 6, le convoi a accéléré régulièrement jusqu'à la vitesse de 25 km/h, vitesse à laquelle, peu avant l'impact, le serrage rapide a été déclenché. Il n'y a pas eu de réduction significative de vitesse avant l'impact (annexe 1, illustration 5).

**Illustration 5 :** Données de parcours de la locomotive. Flèche bleue : collision.
