Untersuchungsbericht der Schweizerischen Sicherheitsuntersuchungsstelle SUST

über die Kollision eines Lokzugs mit
einem Güterzug

vom 2. Juni 2022

in Zollikofen (BE)

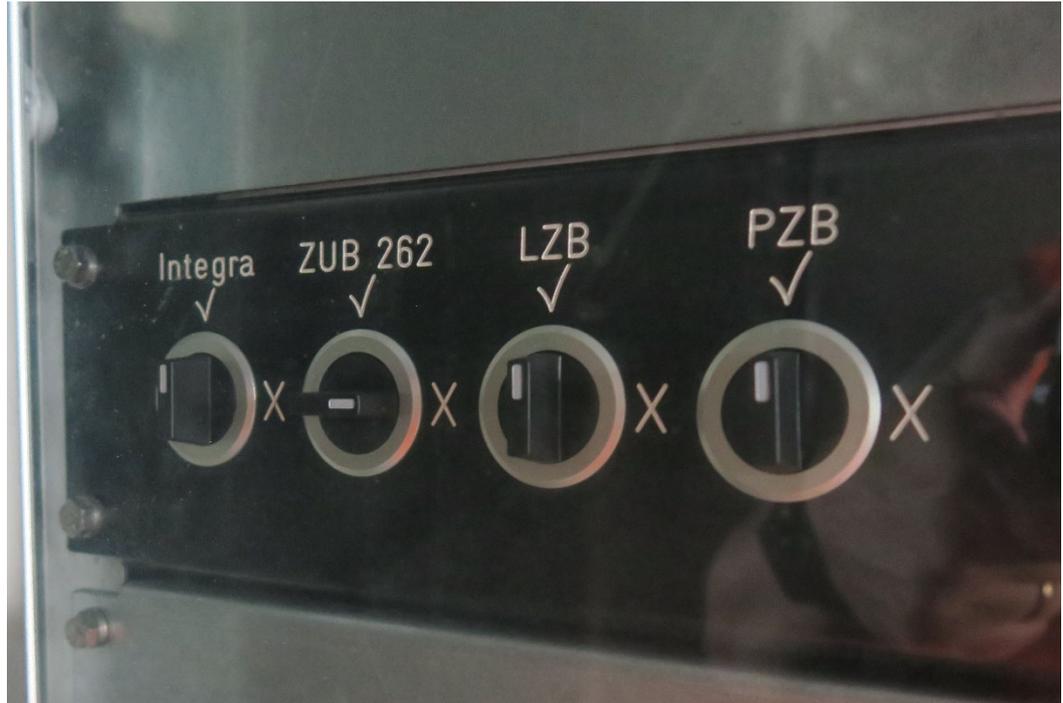
Auf der zugführenden Lokomotive Re 475 war das Zugsicherungssystem ZUB 262ct ausgeschaltet. Somit erhielt auch Integra keine Baliseninformation.

Abbildung 2: Ausgeschaltetes ZUB 262ct auf der Lokomotive Re 475.

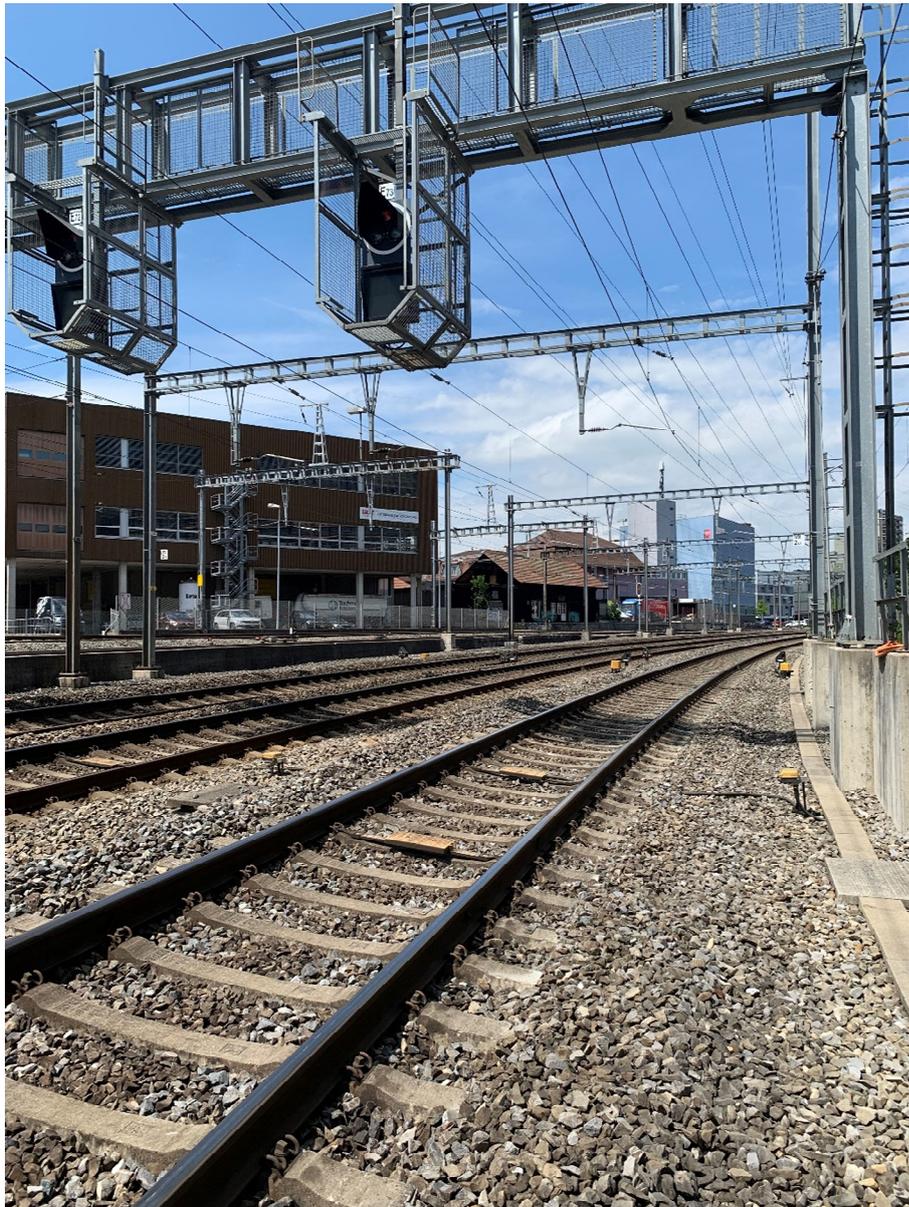
Abbildung 3: Abschnittssignal E73, letztes Hauptsignal vor der Kollision.

Der Lokzug fuhr am, dem Einfahrtsignal G208 folgenden, «Halt» zeigenden Abschnittsignal E73 mit unveränderter Geschwindigkeit vorbei. Als er die drohende Gefahr einer Kollision erkannte, löste der Lokführer eine Schnellbremsung aus. Die Kollision war aber nicht mehr zu vermeiden. Der Lokzug prallte in den Zugschluss des noch stillstehenden, zur Abfahrt bereiten Güterzuges. Die Lokomotive Re 475 sprang bei der Kollision hoch und rutsche auf dem Niederflurwagen weiter gegen einen darauf verladenen Bagger. Dabei wurde der Güterzug rund eine halbe Wagenlänge nach vorn geschoben.

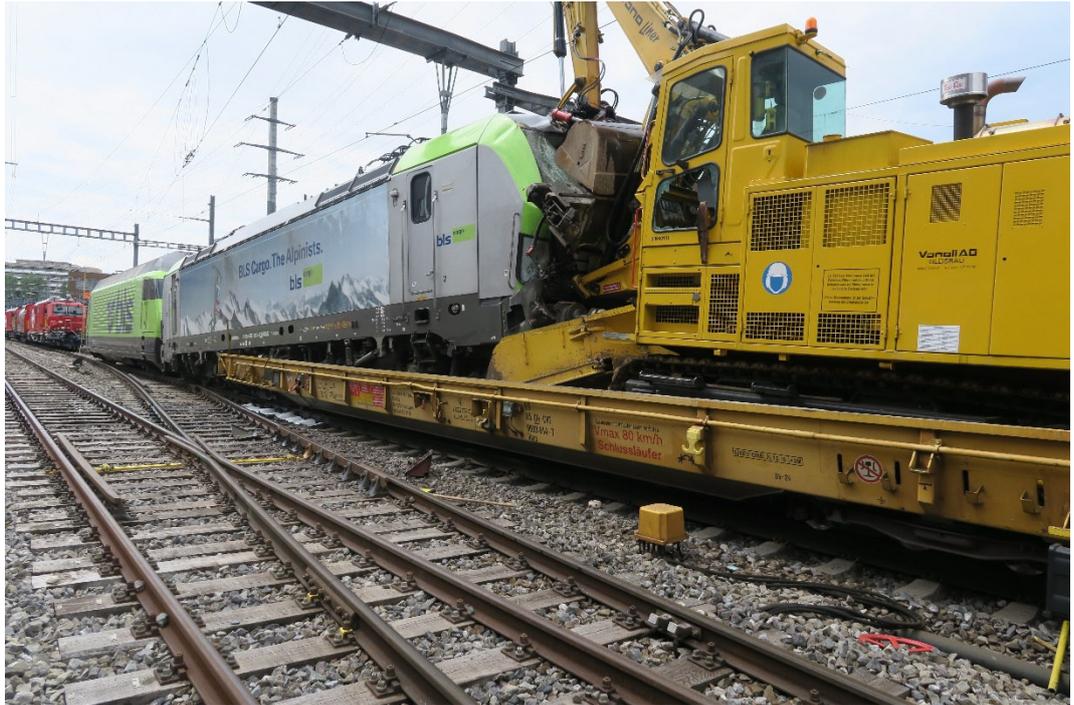
Abbildung 5: Position der Lokomotive Re 475 auf dem Niederflurwagen nach Stillstand aller Fahrzeuge.
