# **Abschlussbericht der Schweizerischen Sicherheitsuntersuchungsstelle SUST**

über die Kollision einer S-Bahn mit  
dem Förderband eines Bauzu-  
ges

vom 2. Juni 2022

in Henggart (ZH)

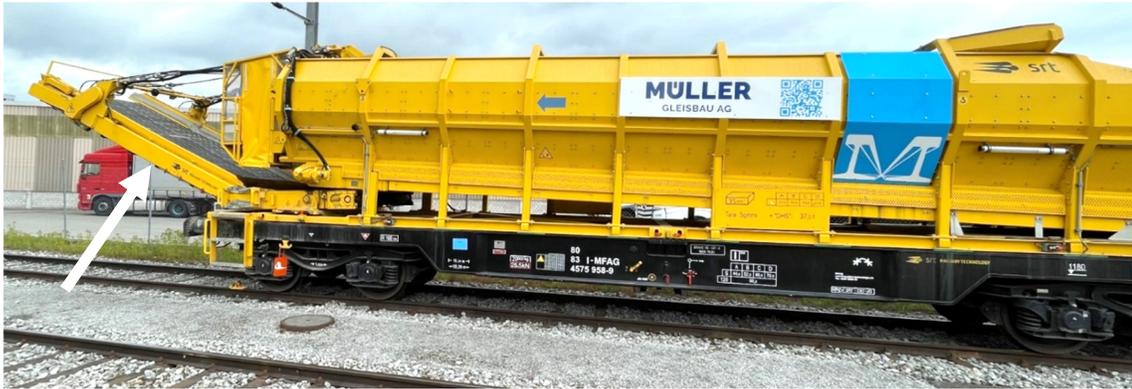
**Abbildung 1:** Flachwagen des Typs Sgmns mit darauf verladener DHS mit dem schwenkbaren Förderband (Pfeil).

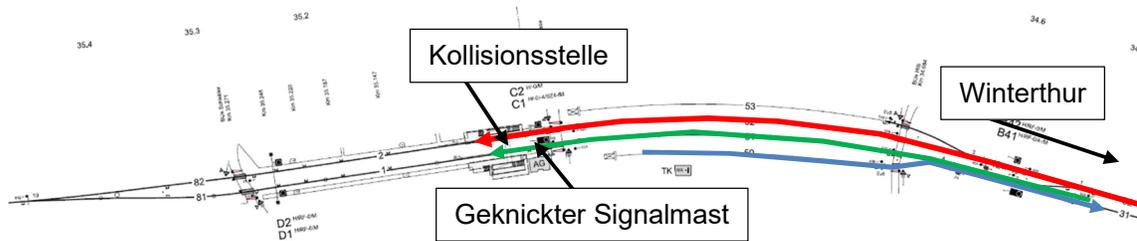
**Abbildung 2:** Gleisplan Bahnhof Henggart. **Blauer Pfeil:** Fahrt Baudienstkomposition von Gleis 50 nach Gleis 31. **Grüner Pfeil:** Fahrt Baudienstkomposition von Gleis 31 nach Gleis 1. **Roter Pfeil:** Fahrt der S-Bahn in das Gleis 2.

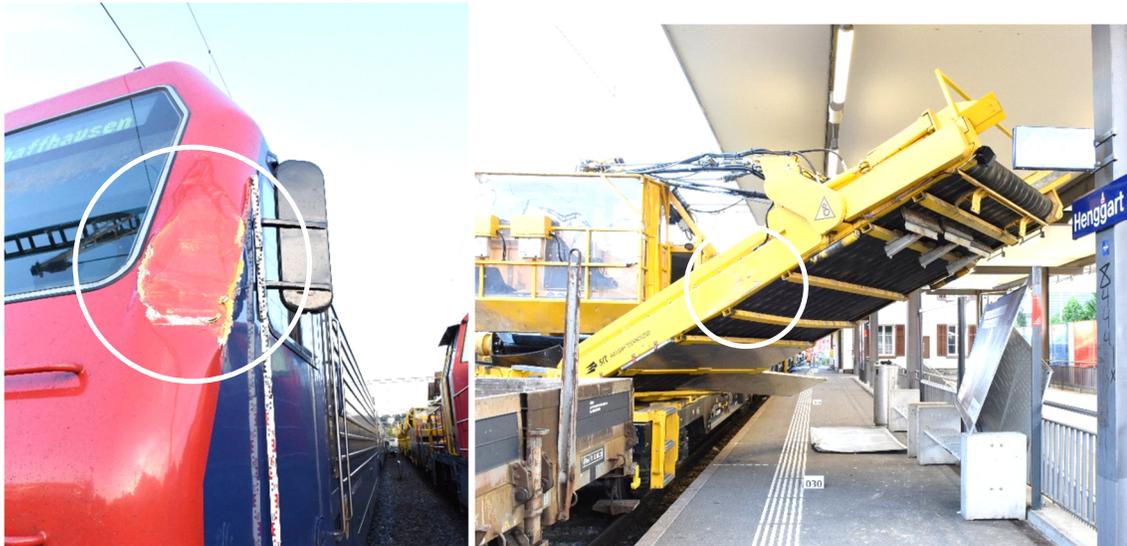
Auf dem benachbarten Gleis 2 fuhr in gleicher Fahrtrichtung wie die rangierte Bauzugskomposition eine S-Bahn ein. Der Lokführer der S-Bahn erkannte das in das Lichttraumprofil der S-Bahn hineinragende Förderband und leitete eine Schnellbremsung ein. Die Front des S-Bahn-Zuges kollidierte mit einer Geschwindigkeit von rund 30 km/h mit dem Förderband. Durch den Aufprall wurde das Förderband auf die gegenüberliegende Seite Richtung Perron geschleudert und beschädigte dort eine Plakatwand. Es wurden keine Personen verletzt.

**Abbildung 3:** Aufprallspuren am S-Bahn-Zug und am Förderband (Kreise).

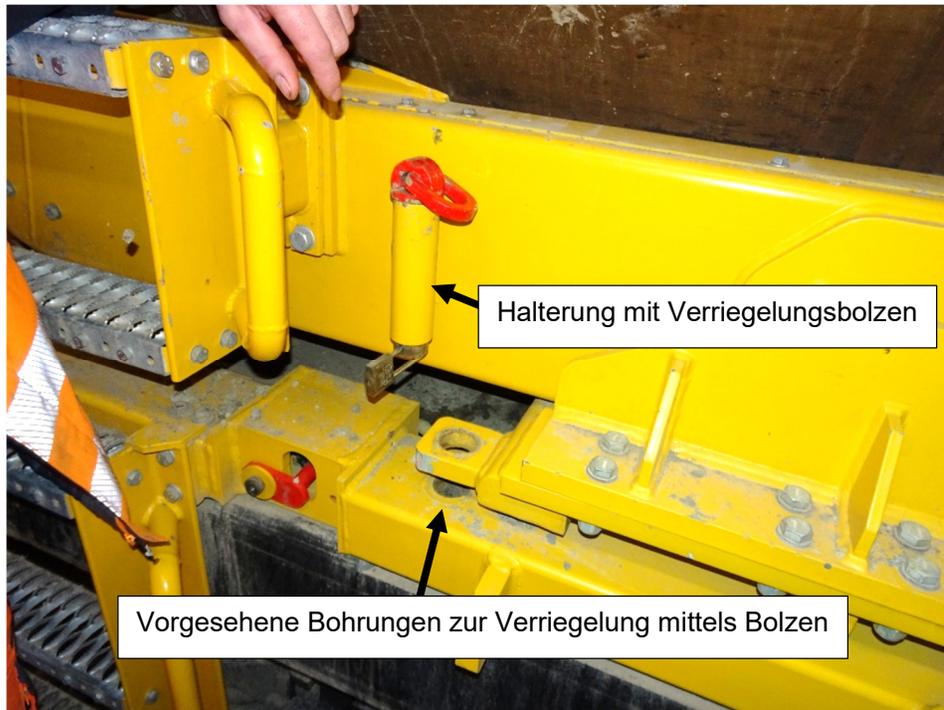
Das schwenkbare Förderband, mit dem die S-Bahn kollidierte, war bei der Ausführung der Rangierbewegungen nicht verriegelt. Der für die Verriegelung erforderliche Verriegelungsbolzen befand sich noch in seiner Aufbewahrungshalterung. Der Verriegelungsbolzen war mit einem Bügelschloss gegen unbefugten Zugriff gesichert. Für die Verriegelung hätte er aus seiner Halterung entfernt und in die vorgesehenen Bohrungen zur Verriegelung eingeführt werden müssen (Abbildung 4).

**Abbildung 4:** Vorkehrung zur Sicherung des Förderbandes mittels Verriegelungsbolzen gegen ungewolltes seitliches Ausschwenken.

In der beim Ereignis eingesetzten Komposition bot der Schutzwagen keine Auflagemöglichkeit für das Förderband, daher hätte dieses zwingend mit der Verriegelung gegen das Ausschwenken gesichert werden müssen.

Im vorliegenden Fall wurde die Verriegelung gegen Ausschwenken des Förderbands vor den Fahrten nicht vorgenommen und deren Fehlen nicht erkannt.
