Schlussbericht

über die Entgleisung einer Rangier-
bewegung

vom 6. Juli 2022

in Brig (VS)

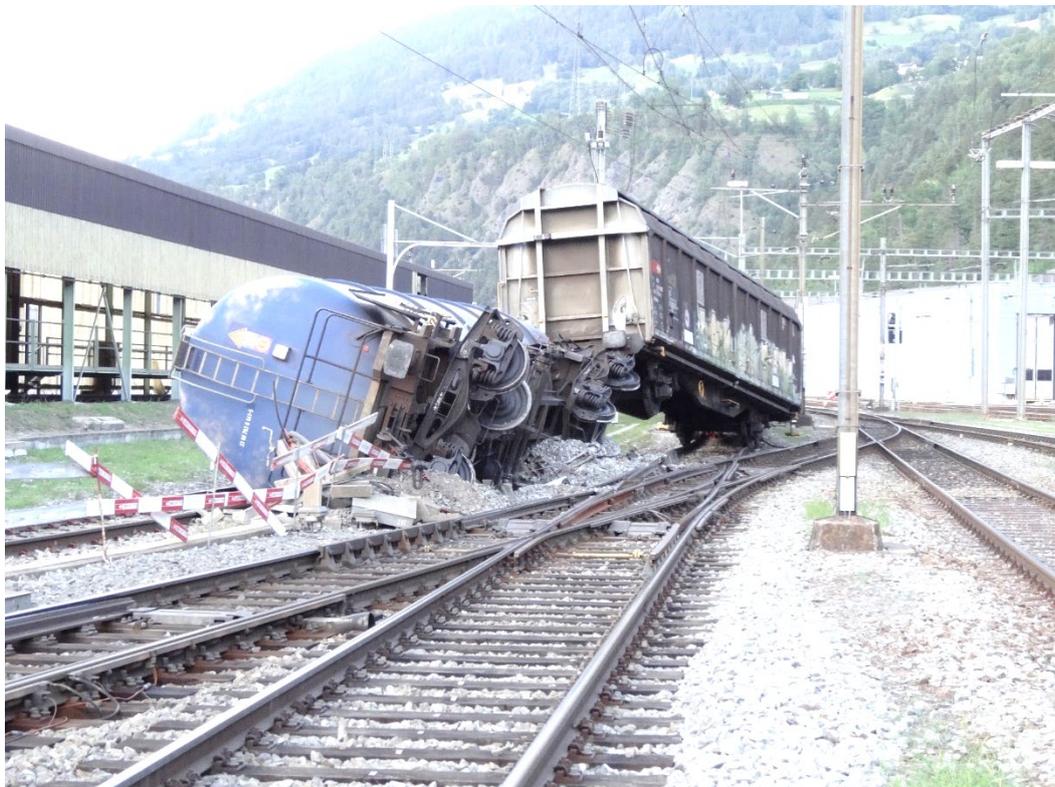
Am Ende des Gleises 373 war der vorderste Wagen, ein Kesselwagen beladen mit Gefahrgut, entgleist und zur Seite gekippt. Der nachfolgende Güterwagen war auf den Kesselwagen aufgestiegen (Abbildung 4).

Es trat kein Gefahrgut aus. Der auf dem Trittbrett des Kesselwagens mitgefahrene Rangierleiter wurde unter dem umgekippten Wagen eingeklemmt.

Abbildung 4: Umgekippter Kesselwagen und aufgestiegener Güterwagen.

Der Kesselwagen kippte zur Seite, was einen Totalschaden zur Folge hatte. Das geladene Gefahrgut trat nicht aus. Die beiden nachfolgenden Güterwagen erlitten geringe Schäden.

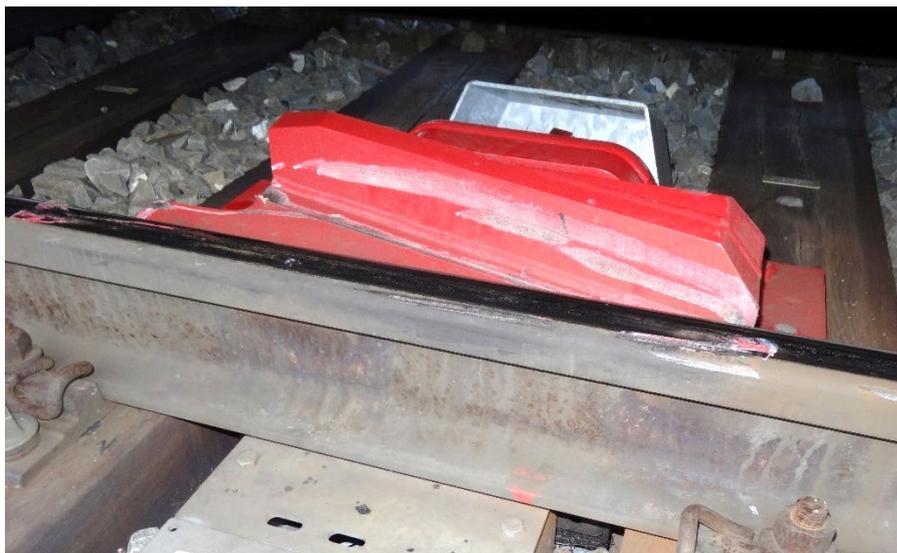
Beim Eintreffen der SUST zeigten alle Zwergsignale «Halt». Die Entgleisungsvorrichtung Ev351 war nicht korrekt aufgelegt. Der Entgleisungsschuh zeigte frische Spuren einer Auffahrt. Das Antriebsgestänge war deformiert. Die Entgleisungsvorrichtung war durch die Auffahrt vom Schienenkopf weg in das Gleisbett gedrückt worden.

Abbildung 6: Beschädigte Entgleisungsvorrichtung.

Durch die Entgleisung des Kesselwagens in Fahrrichtung nach rechts fuhr der Wagen rechts über die Schwellen hinaus. Im Schotterbett grub er sich danach ein und kippte nach rechts um. Die Spitze der Rangierbewegung kam etwa 55 m nach der Entgleisungsvorrichtung zum Stillstand.

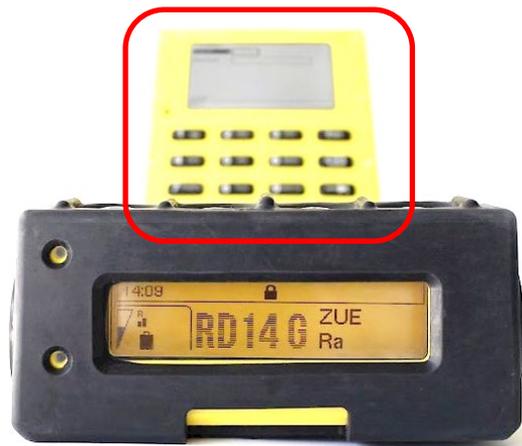
Abbildung 7: LISA-Gerät für die Rangierkommunikation. Ansicht von oben, wie es der Rangierleiter in der Praxis sieht. Aufgeklappt ist das Bedienteil für den Funkgleismelder mit Tastatur und Bildschirm (rote Umrandung).

Die beim vorherigen analogen Rangierfunk eingebaute Sprachausgabe «Achtung Teilziel» ist bei der Rangierkommunikation mit LISA nicht mehr vorhanden.

Die Eisenbahnverkehrsunternehmen, die die LISA-Geräte künftig durch neue Geräte ersetzen, sollten die praxistauglichere zusätzliche Sprachausgabe von sicherheitsrelevanten Information bei der Entwicklung in Betracht ziehen.

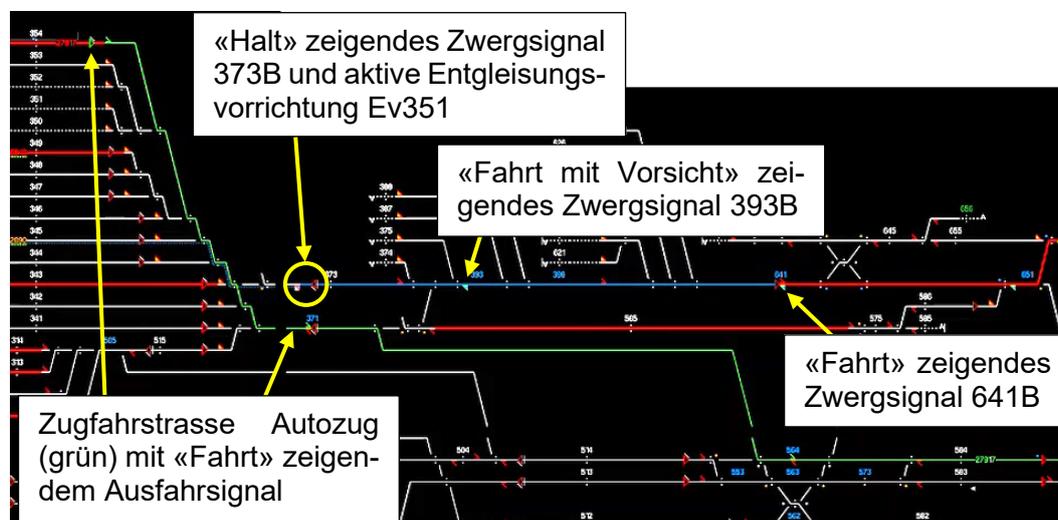
Um 15:57:15 Uhr zeigte das Zwergsignal 641B «Fahrt». Das Zwergsignal 393B zeigte ebenfalls einen Fahrbegriff¹⁰. Am Ende von Gleis 373 zeigte das Zwergsignal 373B «Halt» und die Entgleisungsvorrichtung Ev351 war aktiv. Um 15:57:48 Uhr wurde der Gleisabschnitt nach dem Zwergsignal 641B belegt. Um 15:58:00 Uhr passierte die Spitze der Rangierbewegung das «Fahrt mit Vorsicht» zeigende Zwergsignal 393B und erreichte um 15:58:18 Uhr das Gleis 373. Um 15:58:27 Uhr fuhr die Rangierbewegung am «Halt» zeigenden Zwergsignal 373B vorbei, worauf in diesem Bereich verschiedene Elemente der Sicherheitsanlage als gestört angezeigt wurden.

Abbildung 10: Ausschnitt des Iltis-Bildschirms um 15:57:15 Uhr. Die Zugfahrstrasse für den Autozug und die Rangierfahrstrasse für die Rangierbewegung sind eingestellt.

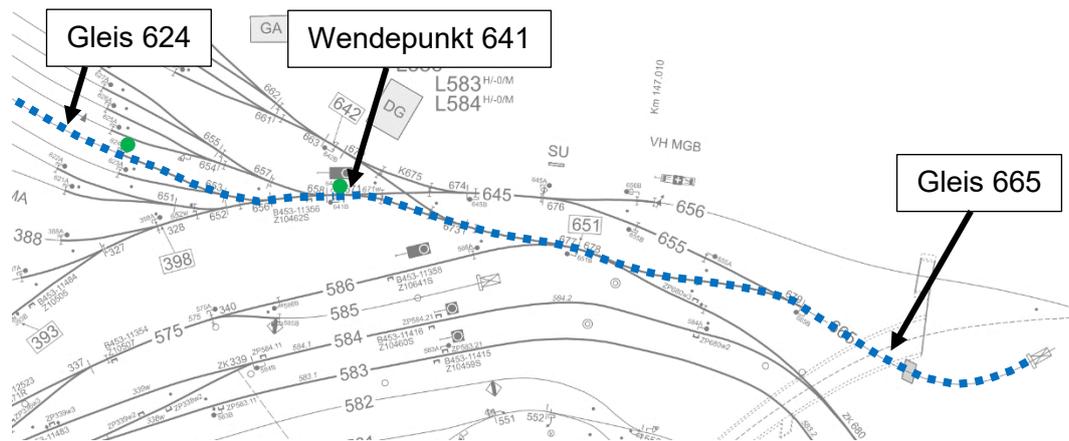
Abbildung 11: Planausschnitt Bahnhof Brig: eingestellte Fahrstrasse (blau) für die Rangierbewegung vom Gleis 624 in das Gleis 665 (Ausziehgleis). Die Zwergsignale in dieser Fahrrichtung zeigen Fahrt (grün).

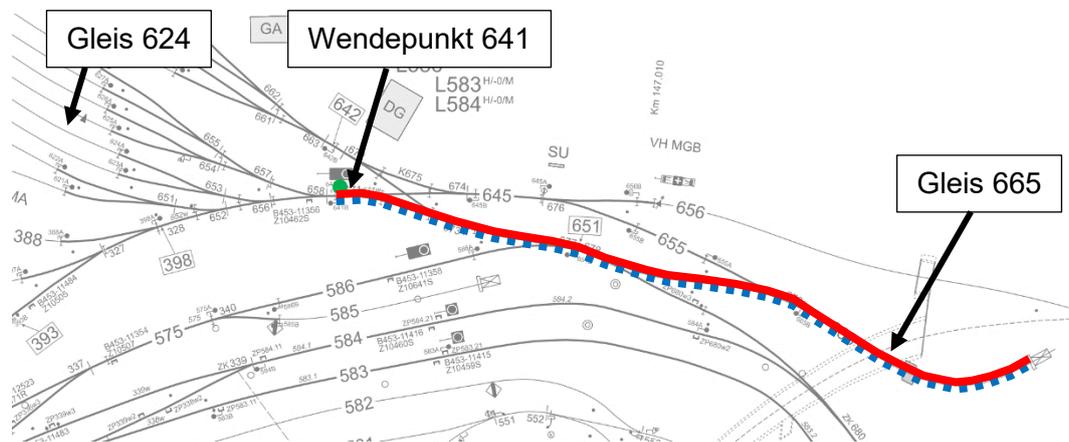
Mit einer Länge von rund 230 m war die Rangierkomposition zu lang, um vollständig in das Gleis 665 einzufahren, damit die befahrene Fahrstrasse aufgelöst wurde. Deshalb verlangte der Rangierleiter die Fahrt hinter den Wendepunkt 641 (Ziffer 2.12.6). Vor dem Einstellen der Fahrstrasse vom Wendepunkt bzw. vom Ausziehgaleis (es müssen alle Fahrstrassenelemente für die gesamte Komposition die gesicherte Fahrstrasse bilden) bis in das Zielgleis 345 musste der Fahrdienstleiter die Restfahrstrasse zuerst auflösen. Der Fahrdienstleiter darf dazu die Signale erst nach Verständigung zurücknehmen (Ziffer 2.12.7) und Verschlüsse und Fahrstrassen erst auflösen, wenn die Fahrt angehalten hat (Ziffer 2.12.8).

Abbildung 12: Planausschnitt Bahnhof Brig: Durch die Rangierfahrt belegte Gleise nach der Fahrt gegen das Gleis 665 (rot). Die Rangierfahrstrasse wurde nicht vollständig bis in das Gleis 665 abgefahren, die Fahrstrasse besteht noch und das Zwergsignal beim Wendepunkt 641 in Richtung Gleis 665 zeigt noch immer Fahrt (grün).

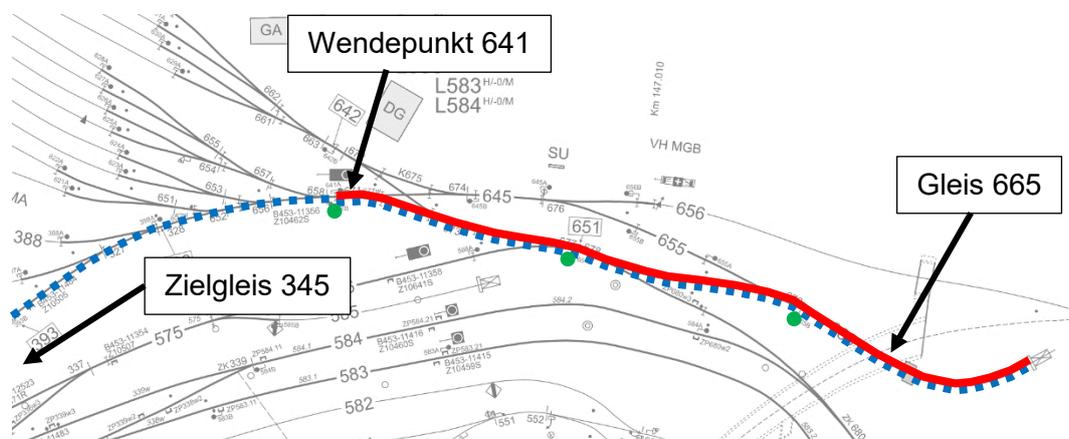
Abbildung 13: Planausschnitt Bahnhof Brig: Die Rangierfahrstrasse ab dem Wendepunkt 641 bis zum Gleis 665 wurde aufgelöst, das Signal beim Wendepunkt 641 zurückgenommen. Nun ist eine Fahrstrasse ab Gleis 665 gegen das Zielgleis 345 (nicht im Bild) eingestellt und die Signale zeigen Fahrt (grün).
