Summarischer Bericht

Ereignis	Arbeitsunfall beim Rangieren
Ereignisart	Arbeitsunfall
Ort, Datum, Zeit	Gossau (SG), 7. Juli 2022, 08:25 Uhr
Reg.-Nr.	2022070701
Verkehrsmittel	Eisenbahn
Beteiligte Unternehmen	
Eisenbahnverkehrsunternehmen	Genossenschaft Migros Ostschweiz (GMOS), Gossau SG
Infrastrukturbetreiberin	Stadt Gossau, Gossau SG Genossenschaft Migros Ostschweiz (GMOS), Gossau SG
Beteiligte Personen	Rangierleiter in Ausbildung (RLiA), Jahrgang 1974, GMOS Ausbildner (Ausb), Jahrgang 1989, GMOS Lokführer (Lf), Jahrgang 1977, GMOS
Beteiligte Fahrzeuge	Rangierkomposition bestehend aus Rangierlok Tmf 232 (Sersa) und vier Schiebewardwagen (SBB Cargo AG) Sechs abgestellte Schiebewardwagen (SBB Cargo AG)
Schäden	
Personen	Der Rangierleiter in Ausbildung wurde schwer verletzt.
Verkehrsmittel	An zwei Schiebewardwagen entstanden geringe Kollisionsspuren.
Infrastruktur	Keine

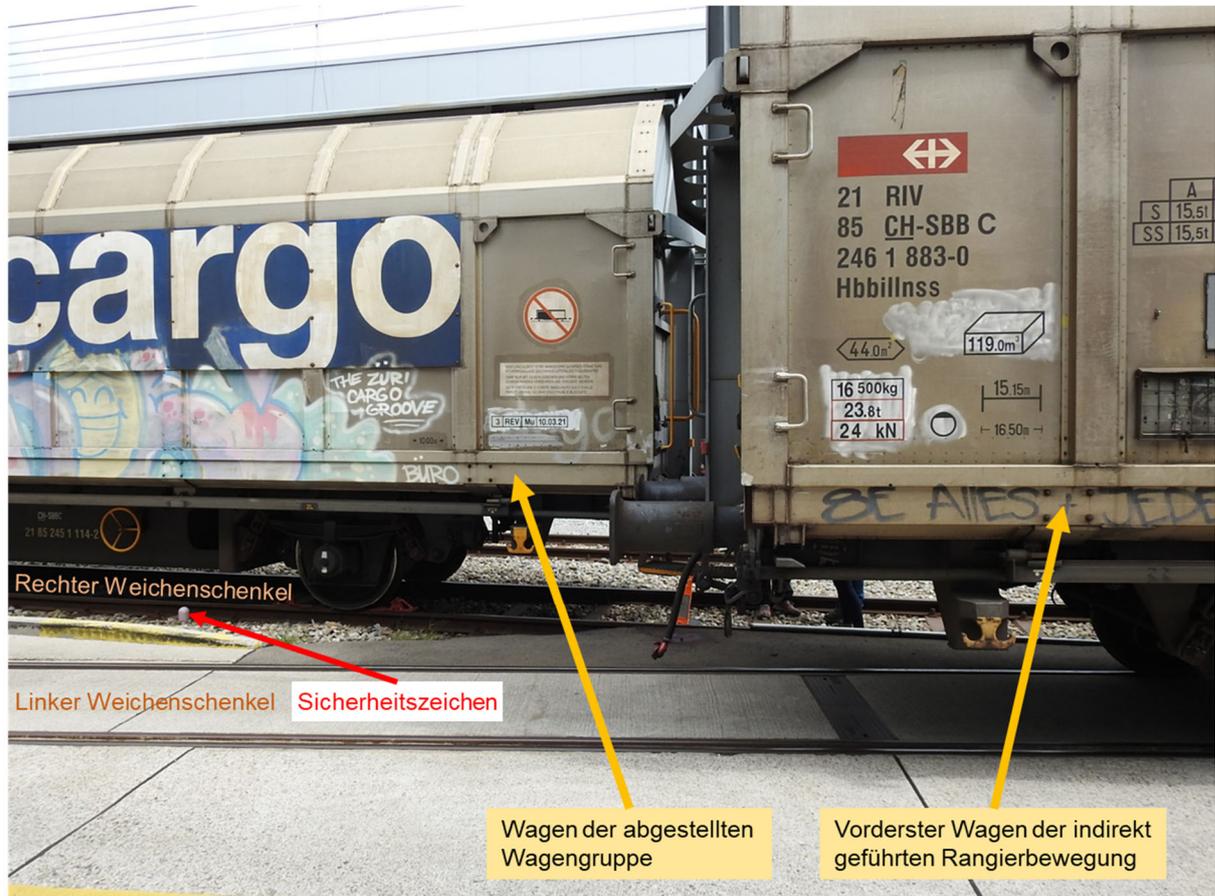
Die im Gleis 402 / M3 abgestellten sechs Güterwagen (Schiebewandwagen) waren mit Luft gebremst. Die Bremsklötze lagen an den Rädern fest an. Weder Seite Bahnhof Gossau SG noch Seite St. Gallen der Güterwagengruppe waren Hemmschuhe gelegt. Die Spitze des Güterwagens Seite St. Gallen stand 4.4 m nach dem Sicherheitszeichen auf dem rechten Weichenschenkel der Weiche 138 (Abbildung 2) und 31 m vor der Weichenspitze resp. dem Weichenstellbock. An der rechten Seite des rechten Puffertellers (Seite St. Gallen) waren Abriebspuren sichtbar.

technische Störung. Die Spitze des vordersten Wagens Seite Bahnhof Gossau SG befand sich 31 m nach der Weichenspitze auf dem linken Weichenschenkel der Weiche 138. An der vorderen rechten Wagenkastenseite waren Kollisionsspuren sichtbar, die von der Kollision mit dem Pufferteller des vordersten, abgestellten Wagens stammten. Die Trittbretter der beiden kollidierten Wagen berührten sich.

Abbildung 2: Situation nach dem Unfall (Bem.: Die Hemmschuhe unter dem Rad des Wagens der abgestellten Wagengruppe links wurden nach dem Unfall gelegt).

Die Auswertung der Fahrdaten in Abhängigkeit der Standorte der Fahrzeuge nach dem Unfall zeigt, dass beim Abkuppeln der Rangierlok von den sechs Güterwagen, diese nicht, wie in der FDV R 300.4, Ziff. 2.8.3 vorgegeben, profilfrei abgestellt waren; diese standen rund 7 m nach dem Sicherheitszeichen. Durch die Kollision wurde die abgestellte Wagengruppe rund 2.6 m in Richtung Bhf Gossau SG verschoben.

Der Arbeitsunfall am 7. Juli 2022 in der Anschlussgleisanlage in Gossau SG ist darauf zurückzuführen, dass eine Wagengruppe nicht profilfrei abgestellt wurde und bei der Absicht, Güterwagen in die Halle M2 der GMOS zuzustellen, diese mit der nicht profilfrei abgestellten Wagengruppe kollidierte. Beim Versuch, sich durch Übersteigen des Puffers hin zur Wagenmitte aus dem Gefahrenbereich zu bringen, geriet ein Bein des RLIA zwischen die Pufferteller und wurde schwer verletzt.
