Summarischer Bericht

Ereignis	Ein Arbeiter auf einer Baustelle wurde von einem durchfahrenden Personenzug erfasst.
Ereignisart	Arbeitsunfall
Ort, Datum, Zeit	Rothenburg (LU), 16. September 2022, 08:57 Uhr
Reg.-Nr.	2022091602
Verkehrsmittel	Eisenbahn

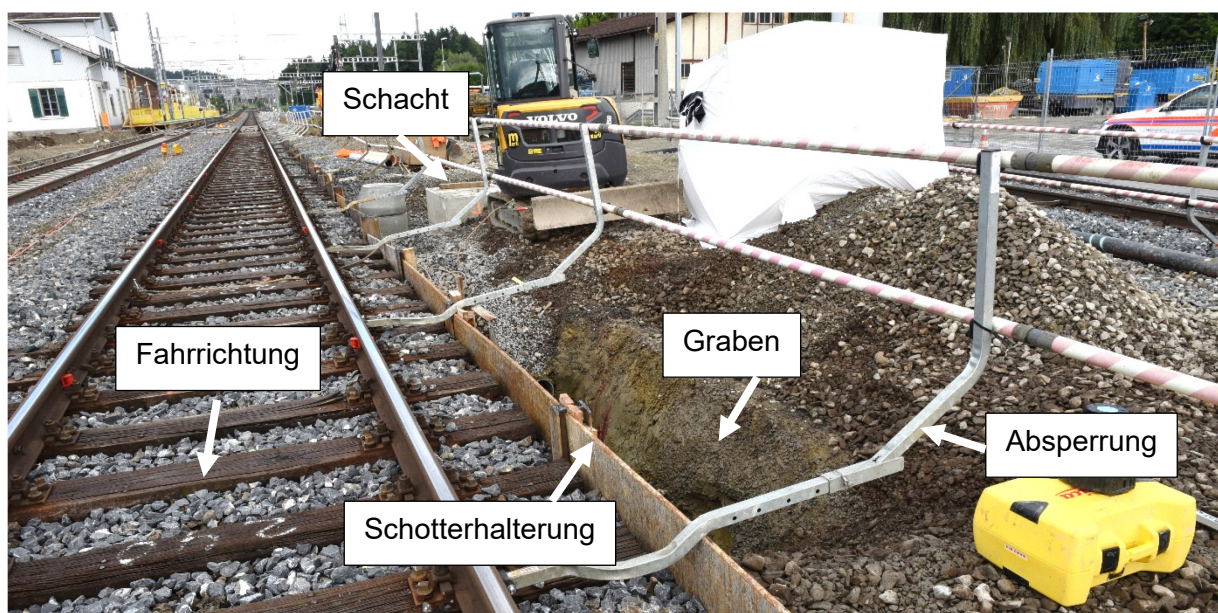
Abbildung 1: Bereich der Unfallstelle.

Den Spuren zufolge wurde der Bauarbeiter durch den Support zur Aufnahme des Schlingerdämpfers des vordersten Drehgestells am Kopf getroffen.
