Schlussbericht

über den Arbeitsunfall

vom 21. September 2022

in Oberarth (SZ)

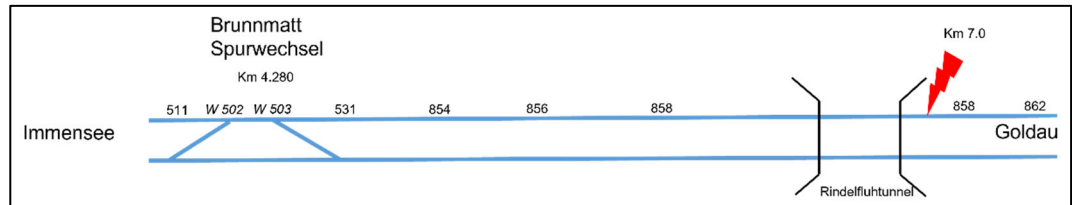
Um diesen Tunnel sicher zu betreten, hätte das Gleis 858 gesperrt werden müssen.

Abbildung 3: Schematischer Gleisplan Rindelfluhtunnel–Spurwechsel Brunnmatt. Roter Blitz: Unfallort.

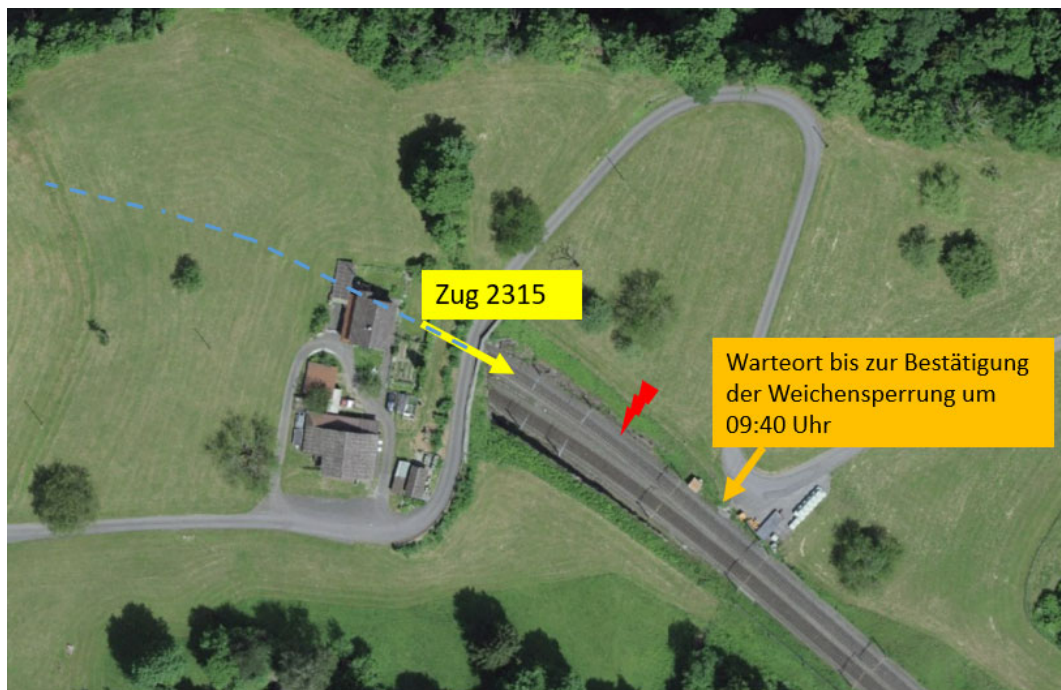
Abbildung 4: Detail zum Ort des Unfalls. Quelle des Luftbildes: Bundesamt für Landestopografie.

Gelber Pfeil: Fahrrichtung des SOB Zuges 2315.

Roter Blitz: Unfallort.

Oranger Pfeil: Warteort des Sicherheitschefs und des Streckeninspektors.

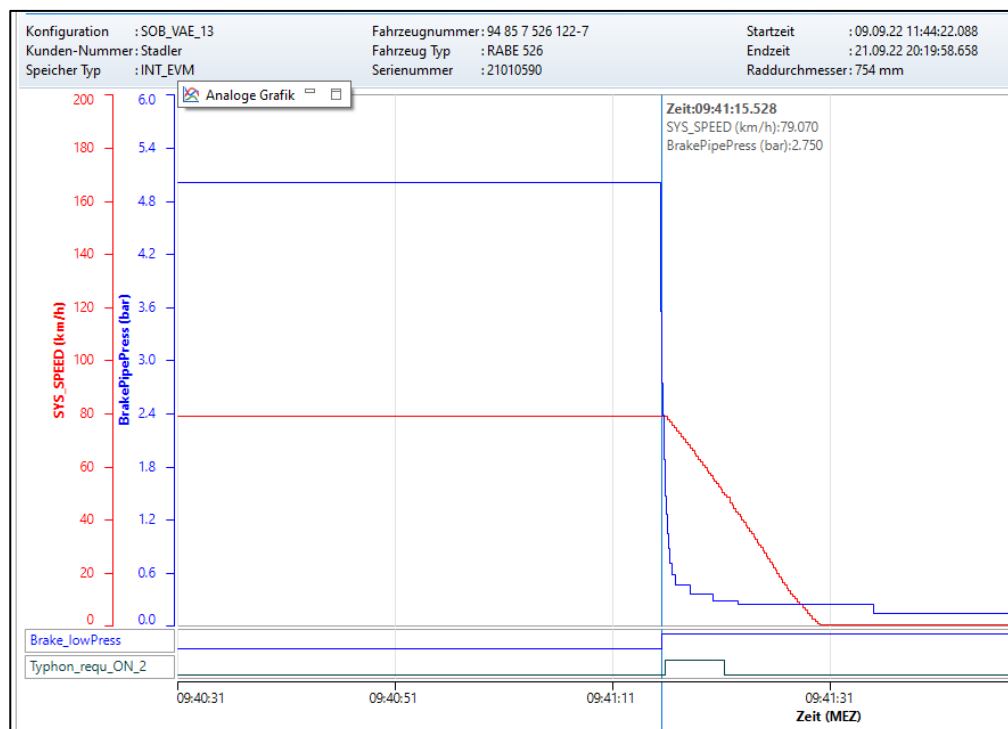
Der Zug 2315 war zum Unfallzeitpunkt mit 80 km/h unterwegs. Bei der Einleitung der Schnellbremsung wurde das Achtungssignal automatisch aktiviert (Abbildung 10).

Abbildung 10: Fahrdaten des Zuges 2315.
