Summarischer Bericht

Ereignis	Kollision im Rangierdienst
Ereignisart	Kollision Rangierbewegung mit Hindernis
Ort, Datum, Zeit	Biel Produktionsanlage Ost (BE), 4. Juli 2023, 20:20 Uhr
Reg.-Nr.	2023070401
Verkehrsmittel	Eisenbahn

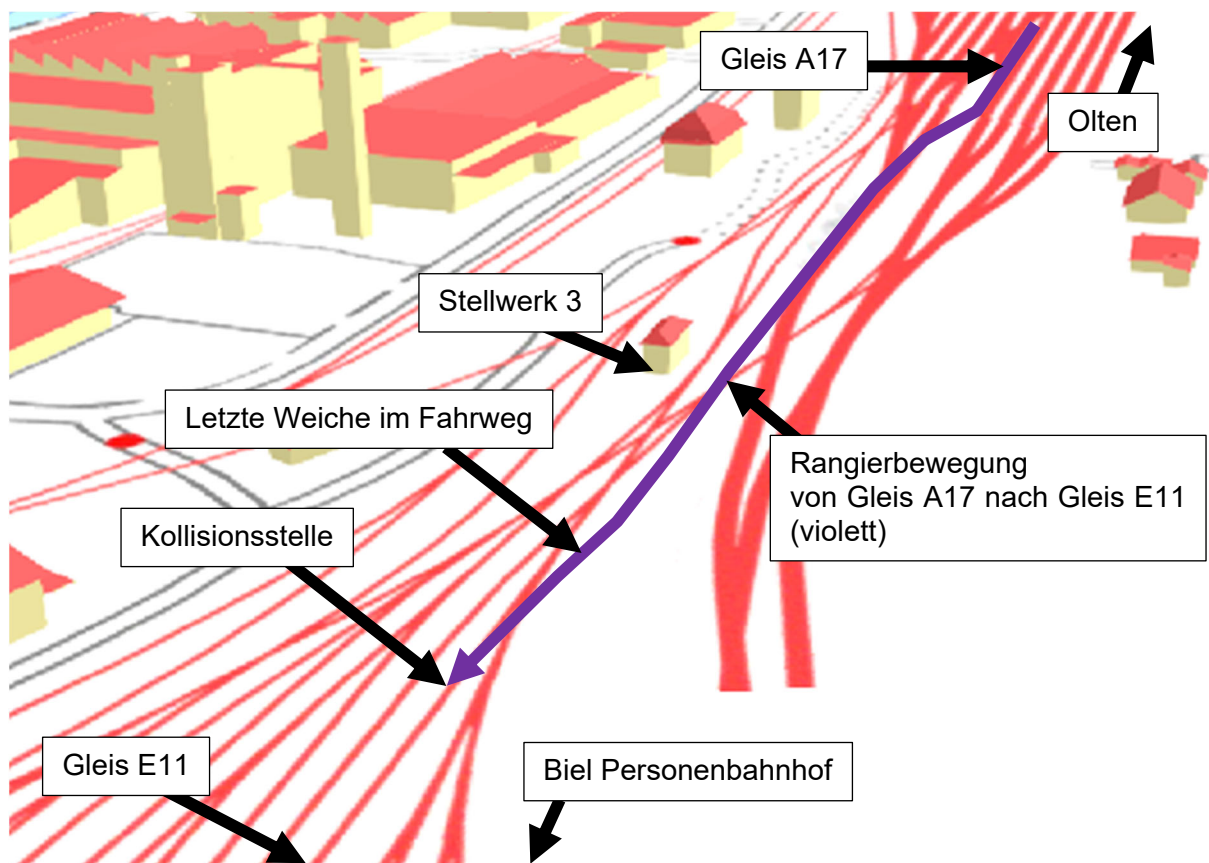
Am Dienstag, 4. Juli 2023, fuhr in Biel Produktionsanlage Ost von Biel Personenbahnhof herkommend Richtung Olten ein Güterzug ein und hielt im Gleis A17 an. Die ganze Komposition sollte rückwärts als indirekt geführte Rangierbewegung in das Gleis E11 gestellt werden (Abbildung 1). Der Rangierleiter entnahm den Auftrag, die Rangierbewegung von A17 nach E11 auszuführen, aus der Rangierplanung am PC im Büro. Etwa 20 Minuten nach Ankunft des Güterzugs nahm der Rangierleiter Kontakt mit dem Lokführer auf, begab sich an die Spitze der Rangierbewegung und erteilte den Befehl, rückwärts in das Gleis E11 zu fahren. Während der Fahrt sah der Rangierleiter im Gleisfeld der E-Gruppe eine Komposition aus Baudienstfahrzeugen stehen. Er war sich nicht sicher, in welchem Gleis diese stand. Er entschied sich auf Höhe des Stellwerks 3 den Befehl «wagenlang»¹ zu geben. Kurz danach erkannte er, dass die Baudienstfahrzeuge im Gleis E11 standen und gab mehrmals den Befehl «anhalten». Während der Annäherung an die stehenden Fahrzeuge entschied sich der Rangierleiter, abzuspriegen. Dabei zog er sich einige Schürfungen zu. Die Rangierbewegung kollidierte mit den stehenden Baudienstfahrzeugen. Der erste Wagen der Rangierbewegung – ein vierachsiger Flachwagen – stieg infolge des Aufpralls gegen die Baumaschine auf und beschädigte deren Führerhaus erheblich (Abbildung 2). Zudem beschädigte der Flachwagen eine Abspannvorrichtung der Fahrleitung, wodurch ein Fahrleitungsmast leicht verbogen wurde. Dies führte dazu, dass ein Isolator abgerissen und die Fahrleitung leicht beschädigt wurde.

Abbildung 1: Darstellung des Fahrtverlaufs und der Gleissituation
Quelle Übersichtsplan: Bundesamt für Landestopografie.

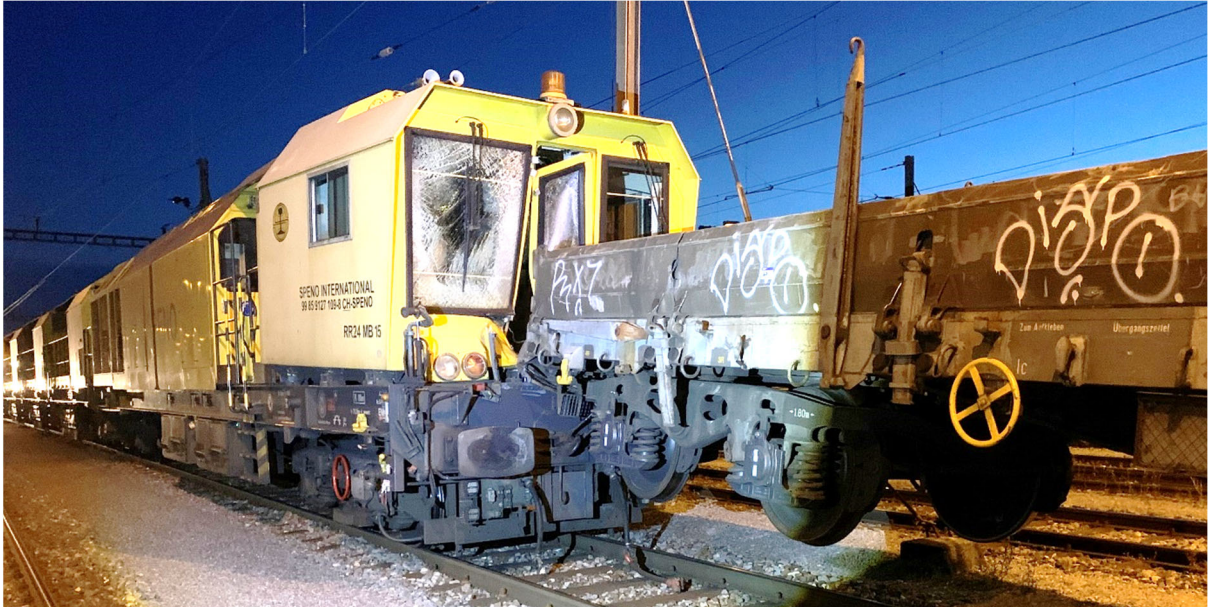
Personen	Eine Person wurde leicht verletzt.
Verkehrsmittel	Es entstanden erhebliche Beschädigungen an zwei Güterwagen und an einer Baumaschine.
Infrastruktur	Leichte Beschädigung der Fahrleitung.

Abbildung 2: Situation nach der Kollision der Rangierbewegung mit der abgestellten Baumaschine.

Die Kollision einer indirekt geführten Rangierbewegung mit abgestellten Fahrzeugen am 4. Juli 2023 in Biel Produktionsanlage Ost ist darauf zurückzuführen, dass der Rangierleiter die Fahrt in ein freies Gleis erwartete. Bei Erkennen der gegenteiligen Situation konnte er die Befehle zum Anhalten der Fahrt nicht mehr rechtzeitig geben, um die Kollision noch abwenden zu können.
