## Rapport sommaire

<b>Evènement</b>	Collision lors d'un mouvement de manœuvre
<b>Type d'incident</b>	Collision mouvement de manœuvre - obstacle
<b>Lieu, date, heure</b>	Installation de production est, Bienne (BE), le 4 juillet 2023 à 20 h 20
<b>N° reg.</b>	2023070401
<b>Moyen transport</b>	Chemin de fer

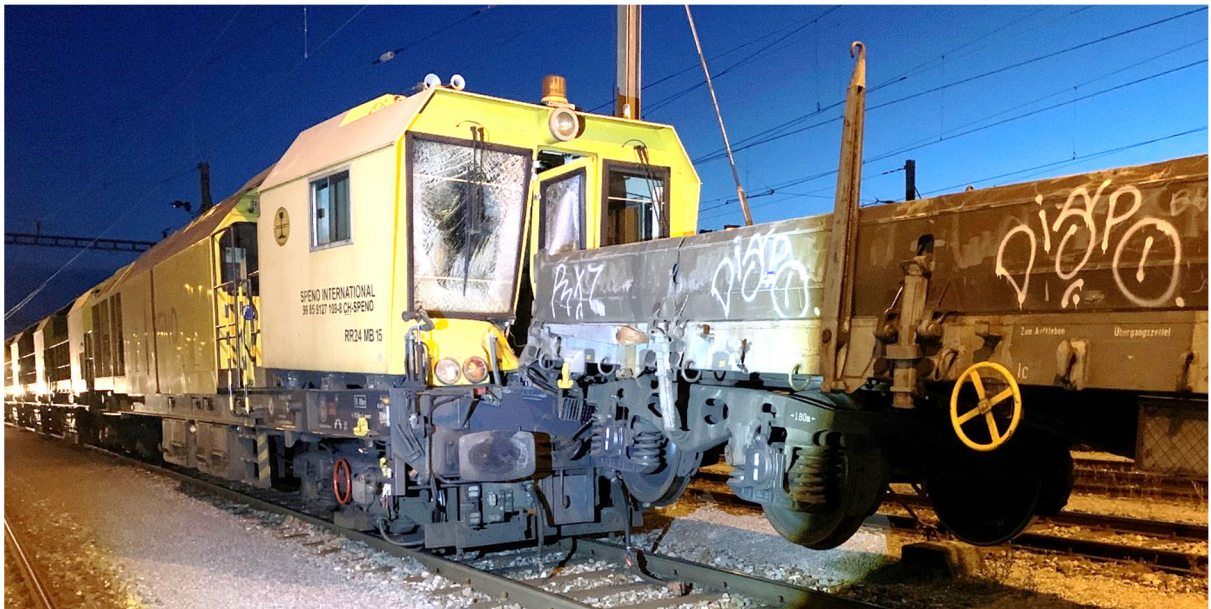
<b>Humain</b>	Une personne a été légèrement blessée.
<b>Véhicules</b>	Deux wagons marchandises et l'une des machines de travail ont subi d'importants dégâts.
<b>Infrastructure</b>	La ligne de contact a subi de légers dégâts.

Le mardi 4 juillet 2023, un train de marchandises en provenance de la gare voyageurs de Bienne et circulant en direction d'Olten est arrivé à l'installation de production est de Bienne et s'est arrêté sur la voie A17. Toute la composition devait être stationnée sur la voie E11 en marche arrière à l'aide d'un mouvement de manœuvre indirecte (Illustration 1). La planification des manœuvres figurant sur l'ordinateur du bureau indique que le chef de manœuvre réceptionnaire l'ordre d'effectuer le mouvement de manœuvre de la voie A17 à la voie E11. Environ 20 minutes après l'arrivée du train de marchandises, le chef de manœuvre prit contact avec le mécanicien de locomotive, se rendit en tête du mouvement de manœuvre et donna l'ordre de reculer sur la voie E11. Pendant le trajet, le chef de manœuvre vit qu'une composition de véhicules du service des travaux était à l'arrêt dans les voies E, mais il ne savait pas précisément de quelle voie il s'agissait. Il décida de donner l'ordre « un wagon »<sup>1</sup> au niveau du poste d'enclenchement 3. Peu après, il se rendit compte que les véhicules du service des travaux se trouvaient en fait sur la voie E11, suite à quoi il donna plusieurs fois l'ordre « arrêt ». Alors qu'il s'approchait des véhicules à l'arrêt, le chef de manœuvre décida de sauter, ce qui lui valut quelques éraflures. Puis, le mouvement de manœuvre est entré en collision avec les véhicules du service des travaux à l'arrêt. Le premier wagon du mouvement de manœuvre, un wagon plat à quatre essieux, s'est soulevé suite au choc avec la machine de travaux et a considérablement endommagé la cabine de cette dernière (Illustration ). Il a également endommagé le dispositif d'haubanage de la ligne de contact, ce qui a légèrement tordu un mât de la ligne de contact. Un isolateur a été arraché et la ligne de contact légèrement endommagée.

**Illustration 2** : Situation après la collision du mouvement de manœuvre avec les machines de travaux à l'arrêt.
