Summarischer Bericht

Ereignis	Brand einer Lokomotive Re 450
Ereignisart	Brand
Ort, Datum, Zeit	Zürich Altstetten (ZH), 6. Juli 2023, 16:55 Uhr
Reg.-Nr.	2023070602
Verkehrsmittel	Eisenbahn

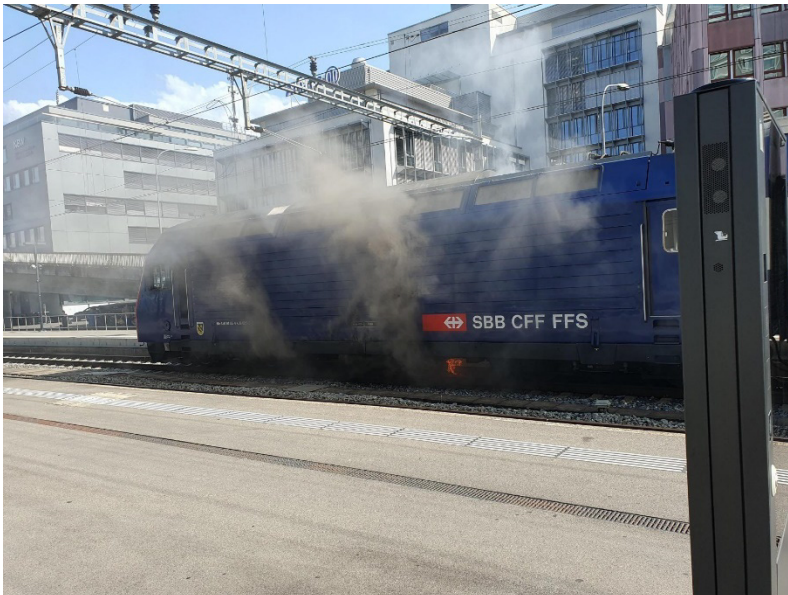
Der Lf2 prüfte die Situation beim nächsten Halt in Zürich Altstetten, stellte Rauchentwicklung an der am Schluss laufenden Lokomotive Re 450 025 fest und verständigte unverzüglich die Betriebsleitzentrale. Diese liess die Fahrleitung ausschalten und bot die Feuerwehr auf.

Abbildung 1: Ankunft in Zürich Altstetten: Nebst Rauch sind auch Flammen unter der Lokomotive beim Trafo sichtbar (Quelle: SBB).

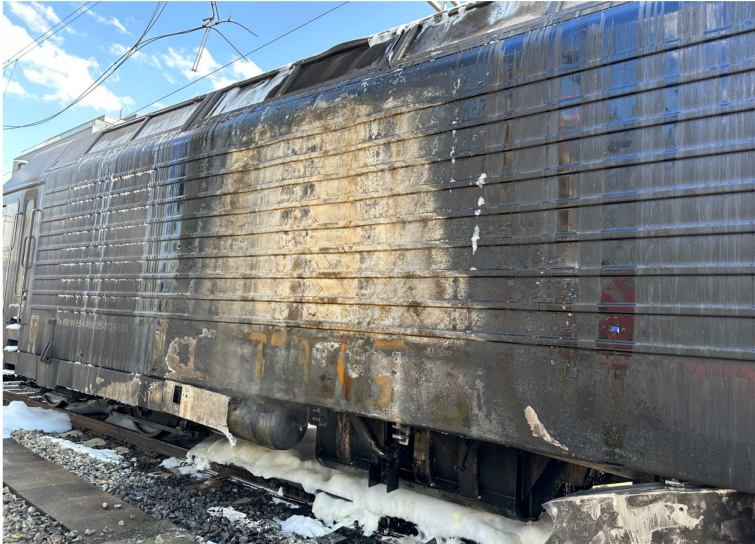
Abbildung 2: Lok Re 450 025 nach dem Löschen des Brandes.

- **Brandauswirkungen**
 - Das Dach der Lok ist mittig vollständig ausgebrannt.
 - Die Seitenwände wurden stark verformt (Abbildung 2).
 - Die Verkabelung im Dachbereich sowie unterhalb des Zwischenbodens wurde durch das Feuer komplett zerstört.
 - Beide Stromrichter wurden stark in Mitleidenschaft gezogen.
- **Transformator**
 - Der Deckel des Trafos war stark deformiert, was durch eine Explosion im Innern erklärbar ist (Abbildung 3).

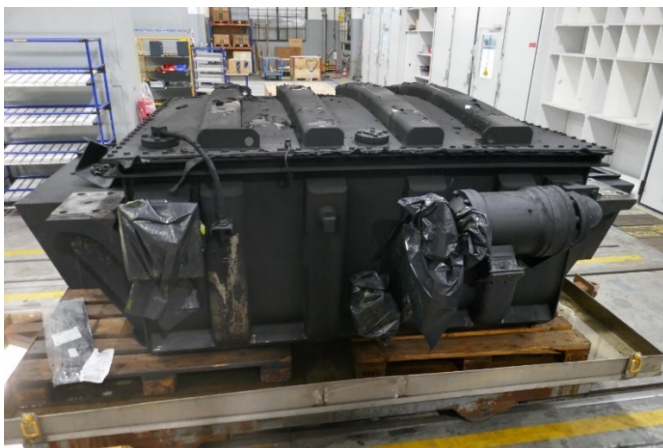
Abbildung 3: Sichtbare Deformierung des Transformatordeckels der Re 450 025.

- Der in der Re 450 025 um 16:47 Uhr entstandene Kurzschluss im Weinbergtunnel entzündete das im Maschinerium verteilte Trafoöl.
- Infolge der starken Verformung des Trafodeckels war die Dichtigkeit nicht mehr gewährleistet, und Luft konnte in den Trafokessel eindringen. Dadurch waren die Voraussetzungen für eine Brandausbreitung gegeben. Das Feuer konnte sich auf den gesamten Kasten ausbreiten.

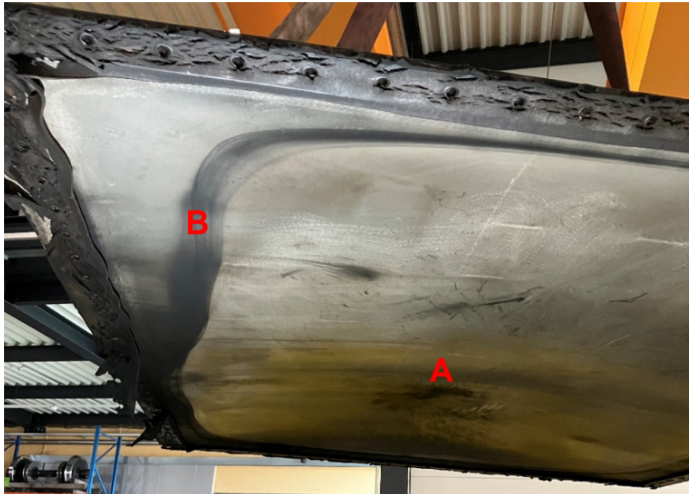
- Der Deckel weist im mit «A» gekennzeichneten Bereich die grösste Deformierung auf (Abbildung 4). Auf der Innenseite sind oberhalb der Wicklungsbeschädigung starke Russspuren sichtbar (Abbildung 4, Kennzeichnung «B»).

Abbildung 4: Ausgebauter Transformatordeckel, Ansicht Innenseite.
A: Verformung durch die Explosion. B: Russablagerung.

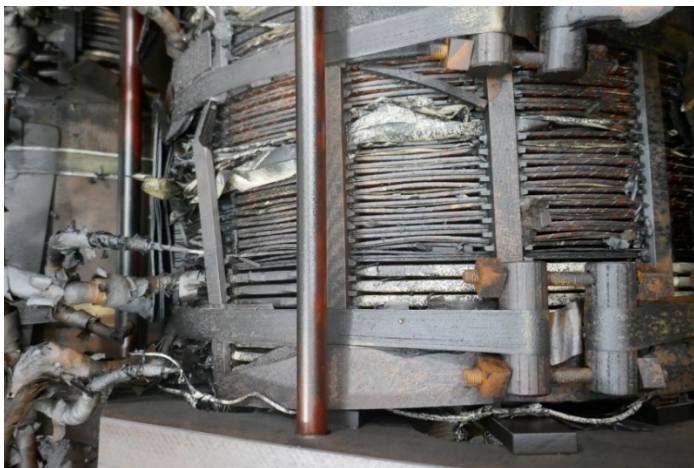
- Drei Hochspannungswicklungen sind stark verformt und deren Drähte teilweise gerissen. Eine Traktionswicklung ist ebenfalls beschädigt (Abbildung 5).

Abbildung 5: Beschädigte Wicklungen am zerstörten Trafo.

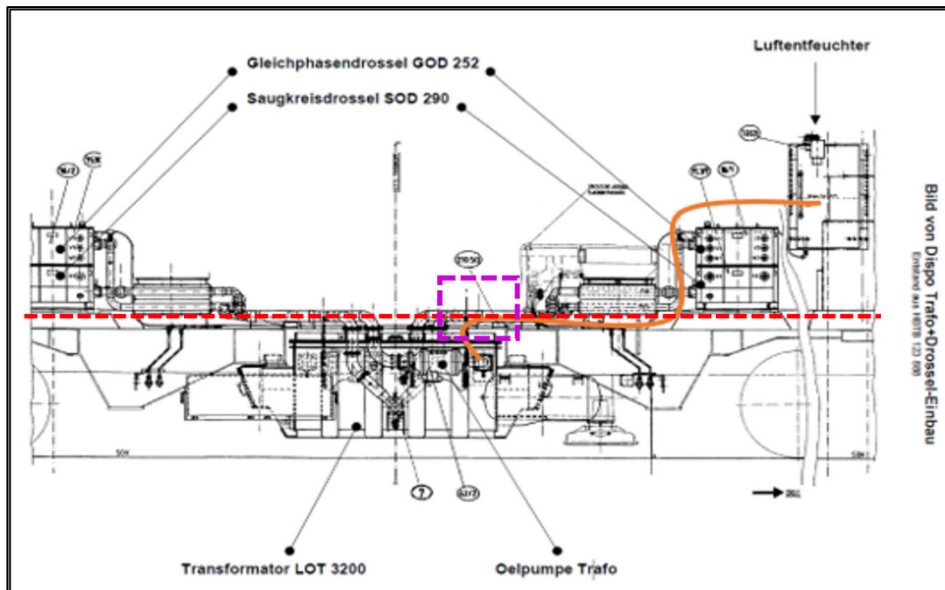
- Der Boden im Maschinenraum war stark mit Öl verschmutzt.
- Die Kunststoffleitungen der Verbindungen zwischen den verschiedenen ölgekühlten Komponenten und dem Expansionsgefäss waren grösstenteils geschmolzen.

Abbildung 6: Anbindung des Trafos unter der Lokomotive mit den Verbindungsleitungen zum Expansionsgefäß (Quelle: SBB, Ergänzungen SUST).
 Rot: Fussboden der Lokomotive.
 Orange: Leitung zwischen Trafo und Expansionsgefäß.
 Magenta: Details siehe Abbildung 7 und Abbildung 8.

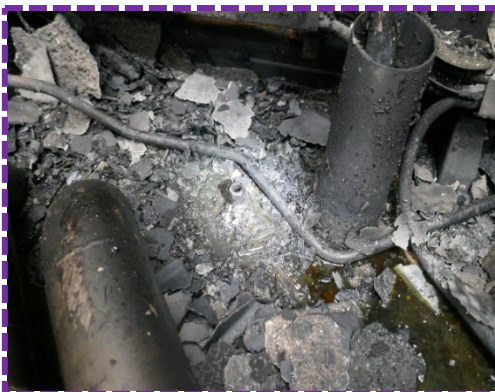
- Die Kunststoffleitung zwischen Trafo und Expansionsgefäß war nicht mehr auffindbar. Dies erklärt auch das viele Öl am Boden. Der Inhalt des Expansionsgefäßes hat sich im Maschinenraum verteilt.

Abbildung 7: Lok Re 450 025.
 Die Kunststoffleitung fehlt. Öl am Boden im Maschinenraum.

- Der durch den Kurzschluss generierte Überdruck im Trafo hat wahrscheinlich die Kunststoffleitung zum Expansionsgefäss zum Bersten gebracht. Dadurch wurde das im Expansionsgefäss befindliche Öl nicht mehr zurückgehalten und verteilte sich im Maschinenraum (Abbildung 9).

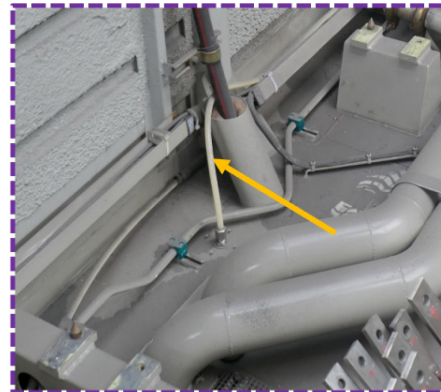
Abbildung 8: Vergleichlokomotive.
 Oranger Pfeil: Kunststoffleitung zum Expansionsgefäß.

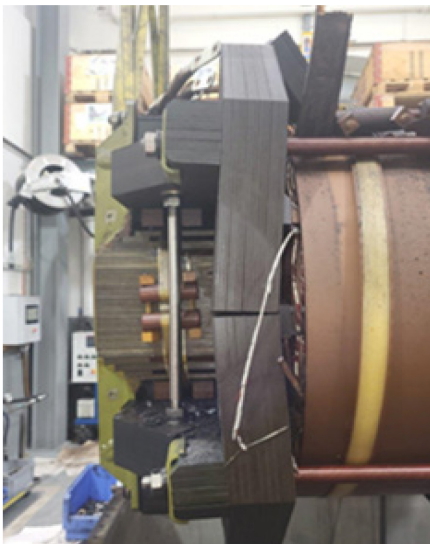
Im Jahr 2004 erlitten zwei Transformatoren der Baureihe Re 450 Schäden ohne Brandausbruch. (Abbildung 9) Auf Grund dieser Schäden wurden von SBB-P diverse Analysen durchgeführt und aufgrund der Erkenntnisse daraus Sanierungsmassnahmen definiert. Diese wurden ab 2015 bei allen Traforevisionen umgesetzt. Die Massnahmen umfassten insbesondere mechanische Verstärkungen des magnetischen Kreises (Abbildung 10) sowie der internen elektrischen Verbindungen. Bis zum Ereignis am 6. Juli 2023 wurden rund 95 der 115 Transformatoren saniert. Bei der Lok Re 450 025 waren zum Zeitpunkt des Ereignisses diese Sanierungsmassnahmen noch nicht umgesetzt.

Abbildung 9: Beschädigter Trafo mit Verformung des magnetischen Kreises (Quelle: SBB).

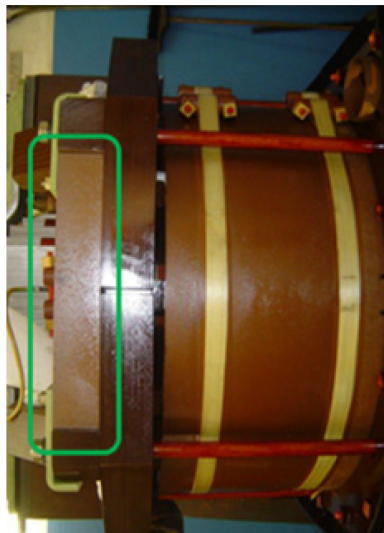
Abbildung 10: Angepasster Transformator mit zusätzlicher Verstärkung des magnetischen Kreises, Grün eingeraht (Quelle: SBB).

Der folgende Faktor hat zum Ereignis beigetragen: Die an diesem Trafo noch nicht durchgeführten Sanierungsmassnahmen (mechanische Verstärkung des magnetischen Kreises und die Anpassungen der internen elektrischen Verbindungen).

SBB-P wird die Sanierungsmassnahmen an den rund 20 Trafos, die noch nicht revidiert sind, weiterführen.

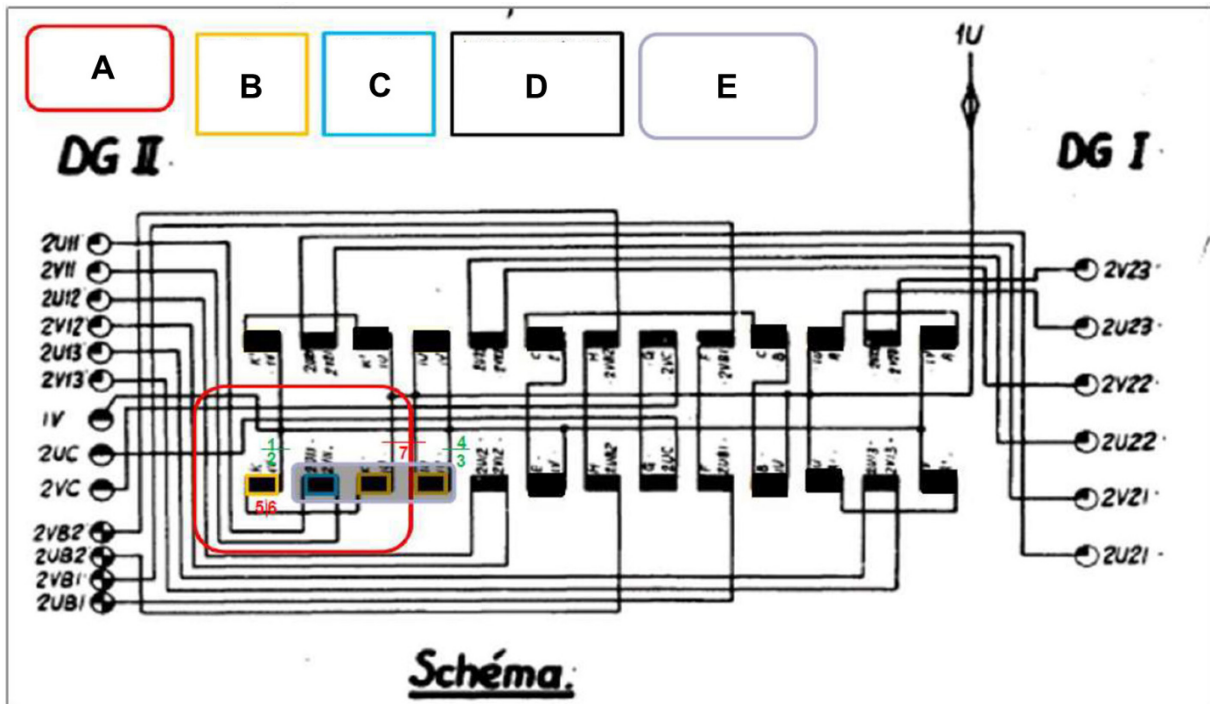
Abbildung 11: Transformatorschema (Quelle: SBB).

- Am 6. Juli 2023 um 16:19 Uhr kurz nach Wetzikon und um 16:44 Uhr in Zürich Oerlikon entstand ein Masse- oder ein Wicklungsschluss mit Lichtbogen im Bereich der Hochspannungs- bzw. der Traktionswicklungen der Lok Re 450 025 (Anlage 1, Abbildung 11). Einiges weist auf eine grosse, dauerhaft anstehende Wärmequelle infolge eines Lichtbogens oder einer kurzgeschlossenen Windung hin.

- A: Zone mit stark beschädigten Wicklungen
- B: Primärwicklung beschädigt
- C: Traktionswicklung beschädigt
- D: Andere Wicklungen nicht beschädigt
- E: Wicklung an Masse

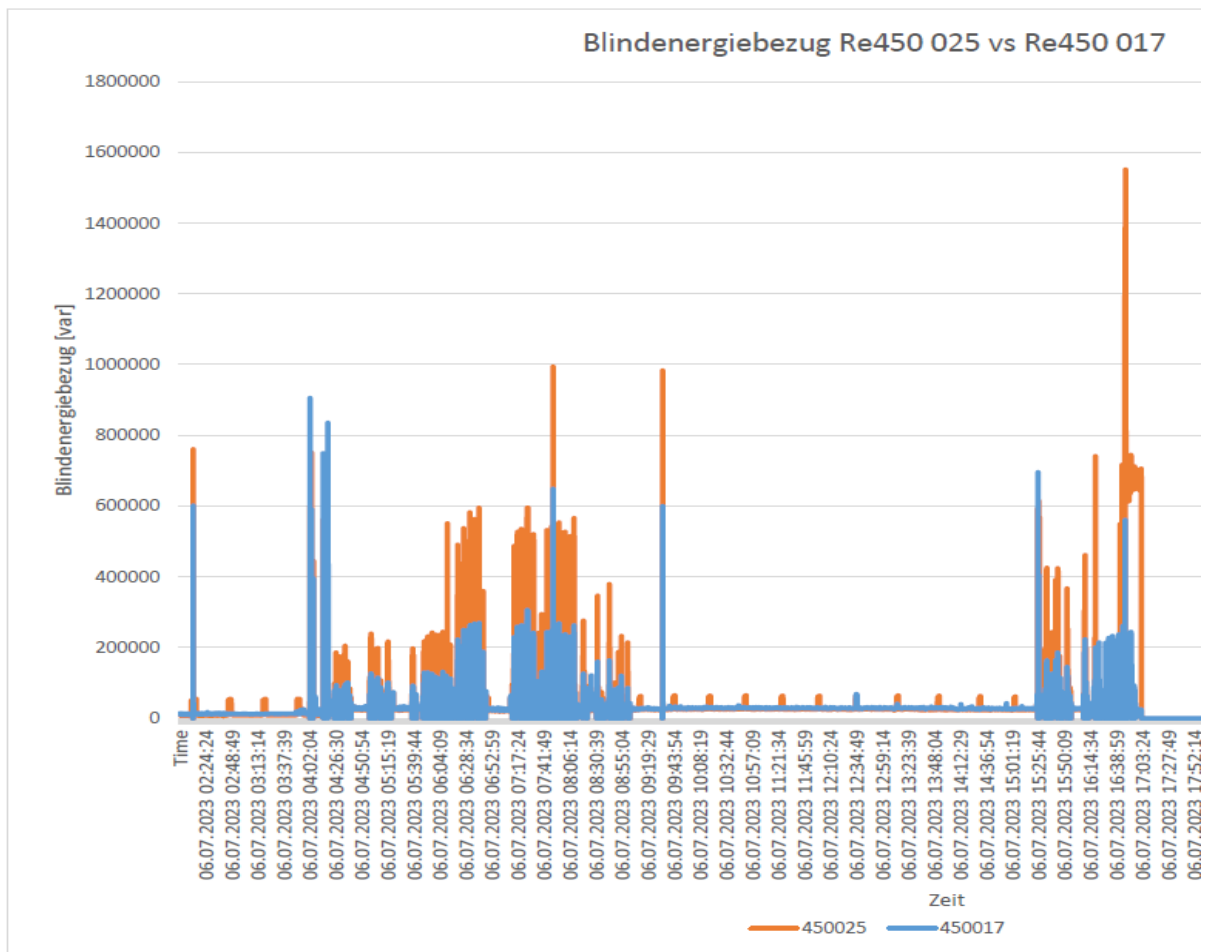
- Die Energiemessung der beiden Loks zeigen bei der Re 450 025 fast eine Verdopplung der Blindleistung² gegenüber der Re 450 017 (Anlage 3, Abbildung 12). Dadurch hatte die Elektronik grosse Schwierigkeiten, den Stromrichter korrekt zu regeln.
 - Schon bei den Fahrten am Morgen des 6. Juli 2023 wies die Re 450 025 eine viel höhere Blindleistung auf als die Re 450 017.
 - Die erhöhte Blindleistung wurde mutmasslich durch den Wegfall einer Hochspannungswicklung am Trafo verursacht.
 - Um 16:19 Uhr und um 16:44 Uhr wurde ein Erdschluss in der Re 450 025 aufgezeichnet.
- **Hauptschalterauslösungen**

Abbildung 12: Blindleistung Re 450 025 und 450 017 am 6. Juli 2023 (Quelle: SBB).
