Summarischer Bericht

Ereignis	Beinaheunfall
Ereignisart	Beinaheunfall / Zuggefährdung
Ort, Datum, Zeit	Unterterzen (SG), 17. Juli 2023, 23:08 Uhr
Reg.-Nr.	2023071701
Verkehrsmittel	Eisenbahn
Beteiligte Unternehmen	
Eisenbahnverkehrsunternehmen	Schweizerische Südostbahn AG (SOB), St. Gallen
Infrastrukturbetreiberin	SBB Infrastruktur (SBBI), Bern
Weitere Unternehmen	C. Vanoli AG, Immensee
Beteiligte Personen	Sicherheitschef, Jahrgang 1993, C. Vanoli AG Fahrdienstleiter, Jahrgang 1959, SBBI Lokführer, Jahrgang 1993, SOB Vorwarner, Jahrgang 1969, SBBI Sicherheitswärter, Jahrgang 1964, SBBI
Beteiligte Fahrzeuge	Triebzug vom Typ RABe 526 (Traverso), SOB Zwei Baumaschinen, Sersa Maschinerie Gleisbau AG
Schäden	Es entstand weder Personen- noch Sachschaden.

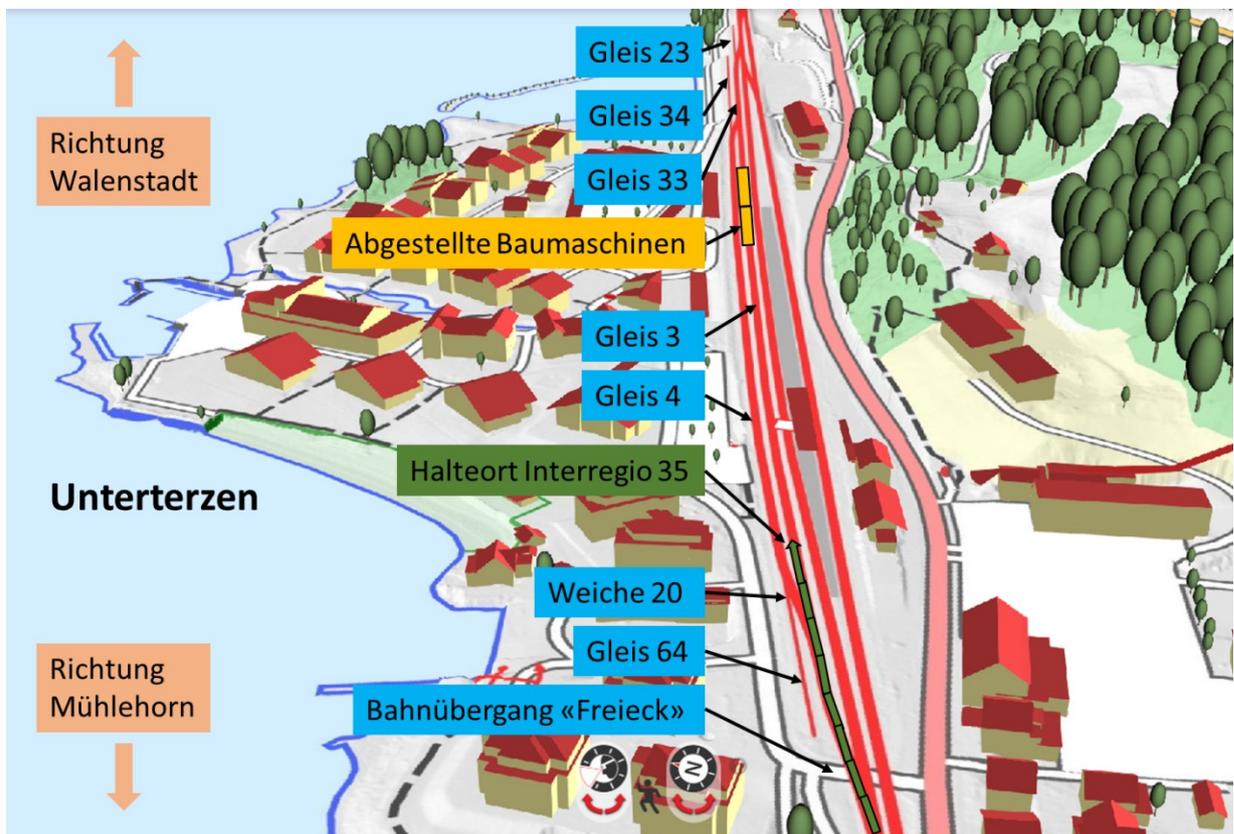
Abbildung 1: Übersichtsplan des Ereignisortes.
Quelle der Basiskarte: Bundesamt für Landestopografie.

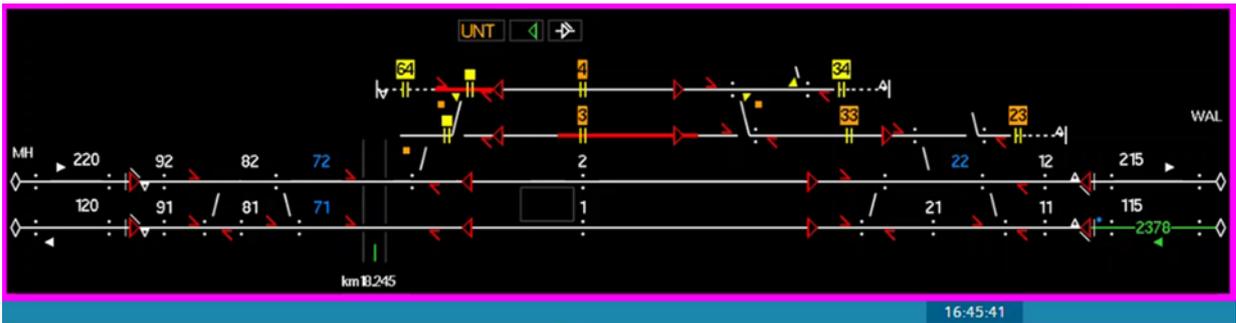
Abbildung 2: Lupenbild Ittis des Bahnhofes Unterterzen. Das Bild zeigt die Situation vor 16:45 Uhr. Die Gleise 3–33–23 und 64–4–34 waren gesperrt, erkennbar an den gelben, senkrechten Balken. In Form der roten Ausleuchtung werden im Gleis 3 die dort abgestellten Baumaschinen angezeigt. Ebenfalls rot ausgeleuchtet wird die Weiche 20 zwischen den Gleisen 4 und 64. Quelle: SBB.

Aus den Aufzeichnungen der Leittechnik und des Stellwerks ist ersichtlich, dass der Achszähler im Gleis 3 eine Belegung anzeigte, nachdem die beiden Baumaschinen am Morgen dort abgestellt wurden. Der Achszähler funktionierte somit ordnungsgemäss. Das Gleis 3 war zu diesem Zeitpunkt noch nicht gesperrt. Im gesamten Zeitraum zwischen ihrer Abstellung bis zum Ereignis standen die Baumaschinen unverändert im Gleis 3, sie wurden tagsüber weder für Arbeiten eingesetzt noch bewegt. Zwischen 08:35 und 08:47 Uhr wurden durch den Fahrdienstleiter in den Gleisen 64–4–34 und 3–33–23 die Gleissperren eingeschaltet. Um 16:46 Uhr betätigte der Fahrdienstleiter über die Leittechnik die Notbedienung «Achszähler-Grundstellung» im Gleis 3, wodurch der Achszähler in die Grundstellung verbracht wurde und fortan keine Belegung mehr anzeigte. Der Achszähler der Weiche 20 zeigte ebenfalls eine Belegung an, die darauf zurückzuführen ist, dass der Achszähler nach mehreren Hin- und Herfahrten mit Zweiwege-Fahrzeugen die Grundstellung nicht erreichte. Auch dieser Achszähler wurde um 16:46 Uhr vom Fahrdienstleiter mit der Notbedienung «Achszähler-Grundstellung» in die Grundstellung verbracht. Beim Einsatz von Zweiwege-Fahrzeugen ist es nicht aussergewöhnlich, dass Achszähler nach einer Fahrt die Grundstellung nicht erreichen. Die FDV² sehen für das Verkehren solcher Fahrzeuge besondere Sicherungsmassnahmen vor, die im vorliegenden Fall umgesetzt wurden. Zwischen 16:47 und 16:49 Uhr schaltete der Fahrdienstleiter die bis dahin eingeschalteten Gleissperren aus. Um 22:42 Uhr wurde das Gleis 2 für die nächtlichen Bauarbeiten gesperrt. Um 23:08 Uhr wurde durch die Leittechnik eine Zugfahrstrasse von Mühlehorn her durch das Gleis 3 in Richtung Walenstadt eingestellt.

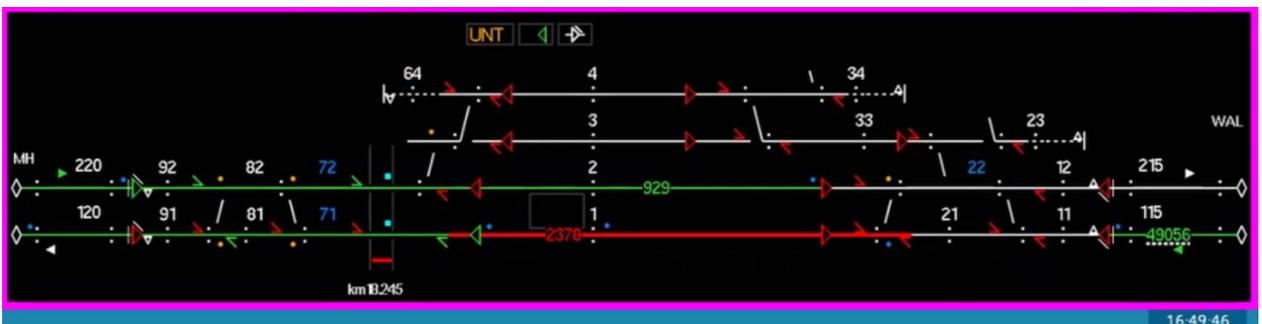
Nach Abschluss der Arbeiten kurz nach 16:30 Uhr ging der Sicherheitschef dem Gleis 4 entlang zum Prellbock im Gleis 64 und kontrollierte dabei, ob sich noch Arbeitsgeräte im Gleisbereich befanden. Von dort meldete er sich beim Fahrdienstleiter, um die verlangten betrieblichen Sicherheitsmassnahmen wieder aufheben zu lassen. Er meldete, dass die entsprechenden Fahrleitungsschalter wieder eingeschaltet wurden. Des Weiteren liess er die für die Hin- und Herfahrten verlangte Fahrwegsicherung aufheben, nachdem beide eingesetzten Zweibege-Fahrzeuge in das Gleis 64 gefahren waren. Dann meldete er die gesperrten Gleise wieder fahrbar. Der Fahrdienstleiter quittierte und protokollierte die Meldungen und hob die Sicherungsmassnahmen auf. Dabei wies er darauf hin, dass die Gleisfreimeldeeinrichtungen der Weiche 20 und des Gleises 3 noch Belegungen anzeigten (Abbildung 2) und fragte den Sicherheitschef, ob auf diesen Gleisabschnitten noch Fahrzeuge stehen. Der Sicherheitschef gab an, dass sich auf der Weiche 20 keine Fahrzeuge mehr befänden, diese seien im Gleis 64 an den Prellbock gefahren. Und auch im Gleis 3 befänden sich keine Fahrzeuge, er habe dort nicht gearbeitet. Der Fahrdienstleiter fragte nochmals nach und verlangte eine Bestätigung, dass die Gleise frei sind. Der Sicherheitschef war sich sicher, dass die von ihm eingesetzten Fahrzeuge vom Gleis 4 in das Gleis 64 gefahren waren und bestätigte den freien Zustand der Gleise. Dass im Gleis 3 noch zwei Baumaschinen standen, die er zuvor durchaus wahrgenommen hatte, war ihm in diesem Moment nicht mehr präsent. Trotz den vom Fahrdienstleiter geäusserten Bedenken bezüglich einer möglichen Belegung durch Fahrzeuge unterliess der Sicherheitschef eine örtliche Kontrolle. Auf die Bestätigung des Sicherheitschefs hin betätigte der Fahrdienstleiter die Notbedienung «Achszähler-Grundstellung» für die Achszähler der Weiche 20 und des Gleises 3. Fortan wurden die Weiche 20 und das Gleis 3 – in dem immer noch die zwei Baumaschinen standen – am Arbeitsplatz des Fahrdienstleiters als «frei» angezeigt (Abbildung 3).

Abbildung 3: Lupenbild Ittis des Bahnhofes Unterterzen zum Zeitpunkt nach der Fahrbarmeldung der gesperrten Gleise und nach den Grundstellungen der Achszähler. Im Gleis 3 und auf der Weiche 20 werden keine Belegungen mehr angezeigt (weisse Ausleuchtung). Quelle: SBB.

Der Beinaheunfall am 17. Juli 2023 in Unterterzen ist darauf zurückzuführen, dass der Sicherheitschef dem Fahrdienstleiter ein mit Baumaschinen belegtes Gleis ohne die Angabe, dass ein Gleis belegt bleibt, fahrbar meldete und im nachgelagerten Kernprozess Störungen dem Fahrdienstleiter den freien Zustand des Gleises 3 bestätigte, ohne dieses örtlich zu kontrollieren. Dass dort Baumaschinen standen, war ihm zu diesem Zeitpunkt nicht mehr bewusst.

Der Vorfall zeigt, wie wichtig es ist, dass eine örtliche Kontrolle zwischen den Beteiligten klar abgesprochen und «vor Ort» mit der nötigen Aufmerksamkeit durchgeführt wird.
