# **Abschlussbericht**

### **Sicherheitsuntersuchungsstelle SUST**

über die Entgleisung eines Güter-  
zuges im Gotthard-Basistunnel

vom 10. August 2023

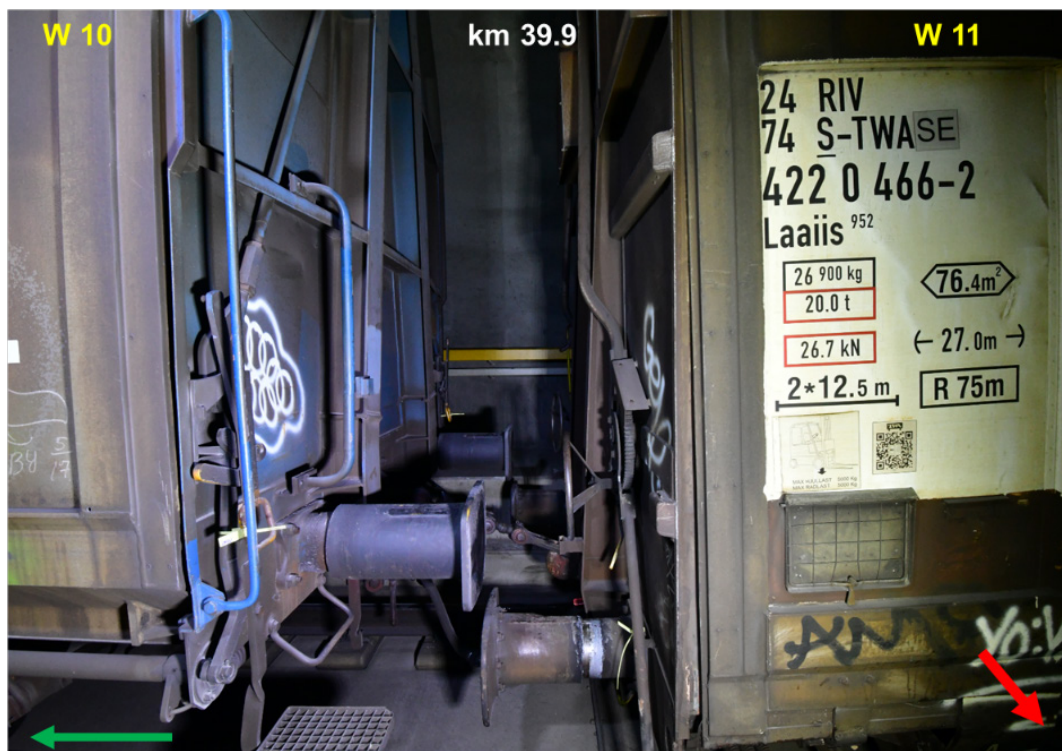
Als Folge wurde die Zughakenführung der hintersten Kupplung des Wagens 10 leicht nach unten verbogen.

**Abbildung 4:** Aufnahme der Kupplung zwischen Wagen 10 und 11 nach dem Stillstand des Zuges. Im Bereich unterhalb des roten Pfeiles befindet sich die Achse 1 mit dem gebrochenen Rad des elften Wagens.

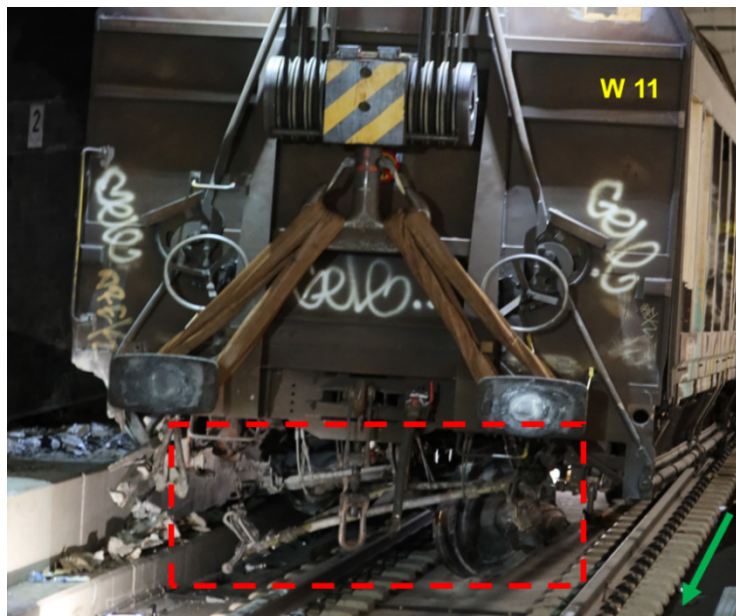
**Abbildung 5:** Wagen 11. Mittig die ca. 45° nach hinten verschobene Achse mit gebrochener Radscheibe.

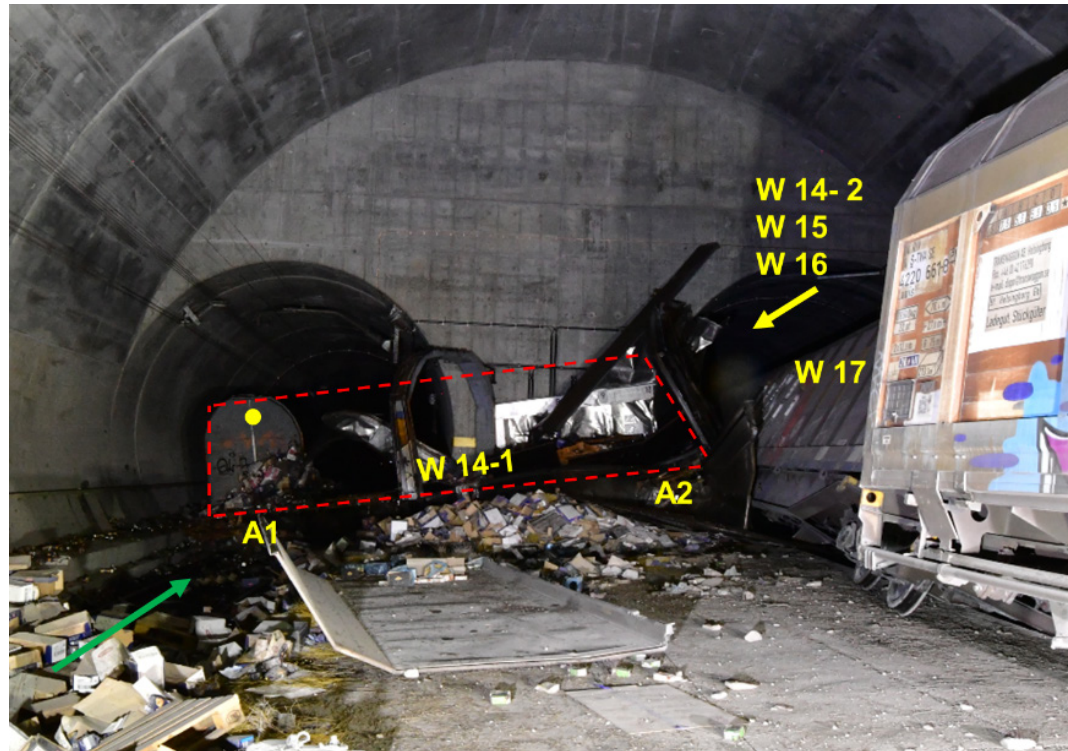
**Abbildung 9:** Der komplett zerstörte Wagen 14-1 liegt quer an der Tunnelwand auf der Mittelkonsole (Aufnahme in Fahrtrichtung) zwischen Gleis 7000 und dem Verbindungsgleis zur Tunnelröhre Ost. Die gestrichelte rote Linie stellt das effektive Profil von Wagen 14-1 dar. Die Wagen 14-2, 15 und 16 kamen im Verbindungstunnel Richtung Tunnelröhre Ost zum Stillstand.

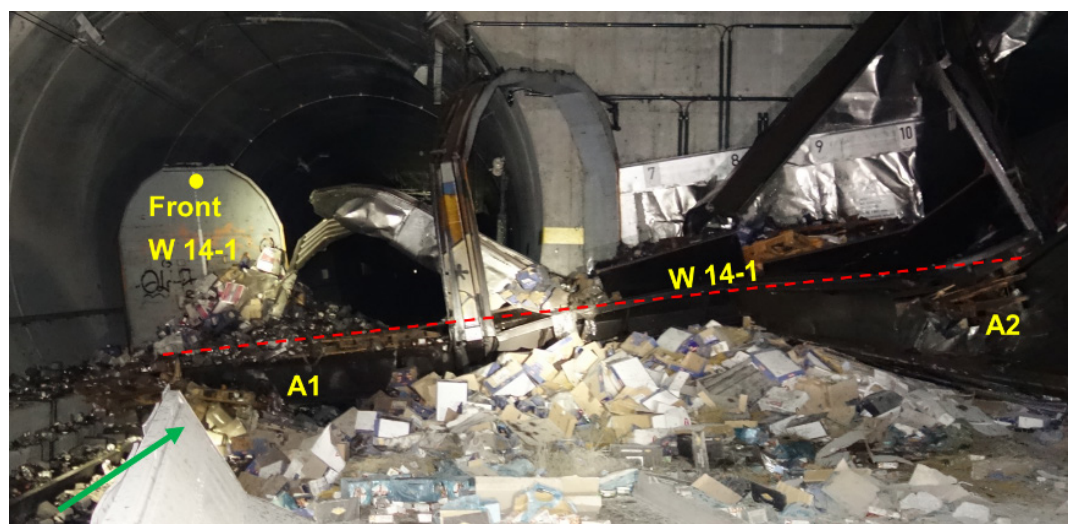
**Abbildung 10:** Detailaufnahme von Wagen 14-1. Anhand der rot gestrichelten Linie soll die Lage des Wagenbodens dargestellt werden.

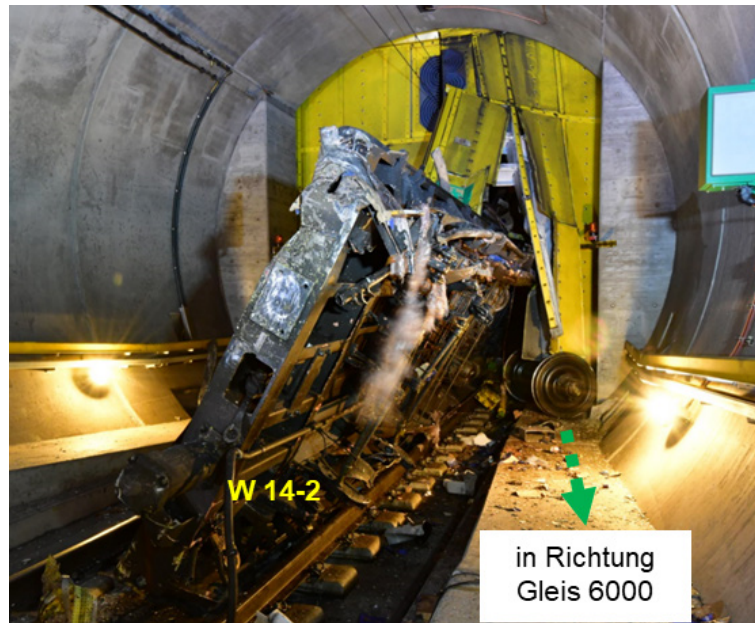
**Abbildung 11:** Wagen 14-2 durchbrach das Spurwechseltor. Rechts auf dem Bankett befindet sich die abgerissene Achse 3 (Aufnahme aus der Tunnelröhre Ost gegen die Fahrtrichtung gesehen).

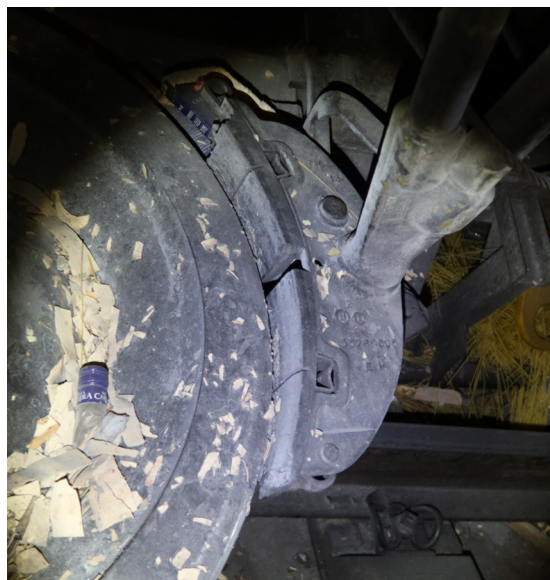
**Abbildung 12:** In Fahrtrichtung rechtes Rad der Achse 4 von Wagen 14-2. Die hintere Wagenhälfte durchbrach das Spurwechseltor nicht und kam davor zum Stillstand. Die Achse hing an ihrer ursprünglichen Position, die Bremsen waren gelöst.

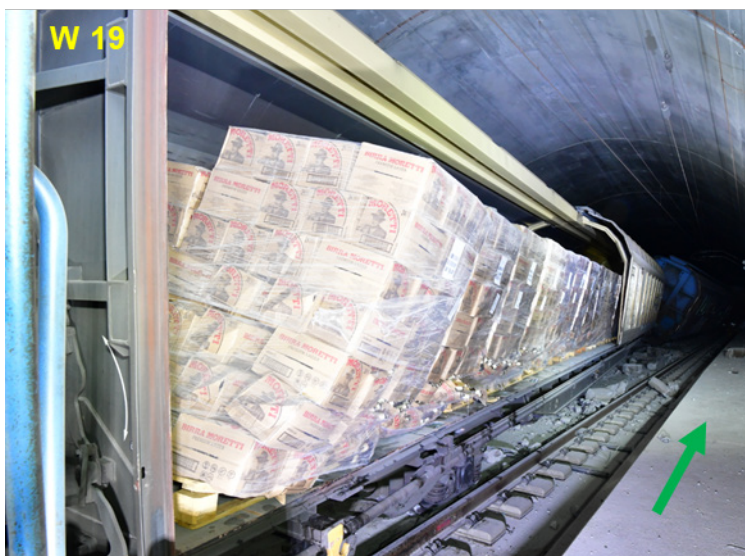
**Abbildung 14:** Wagen 19 (offene Schiebewand und Ladungsverschiebung als Folge des Aufpralls).

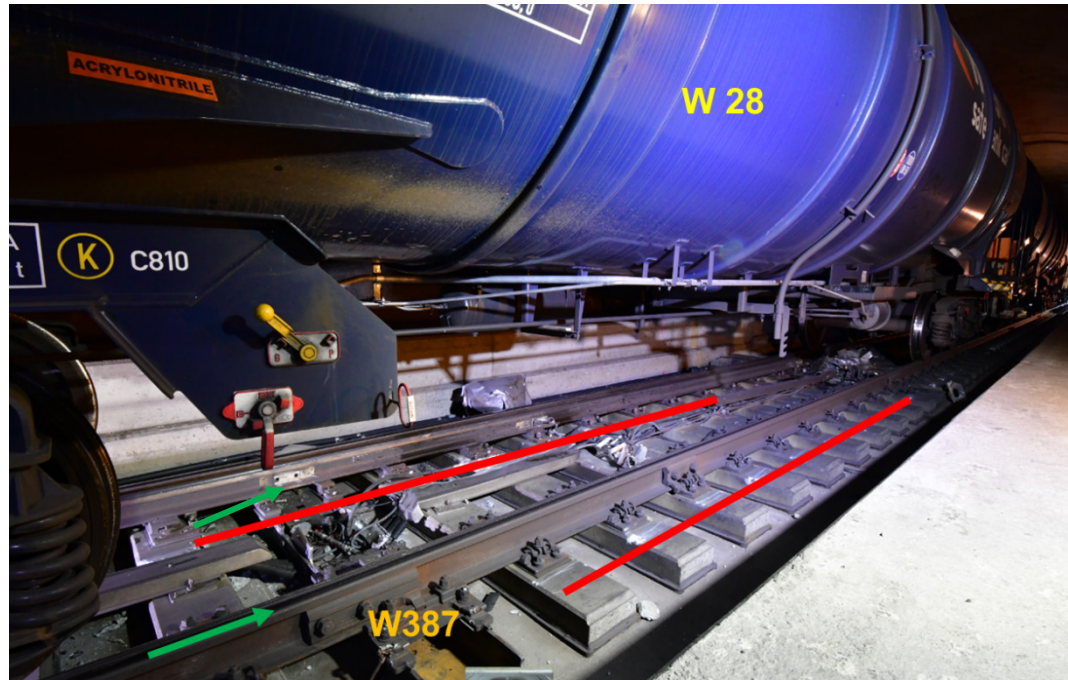
Bei der von der Wurzel her befahrenen Weiche W387 wurden durch die entgleiste Achse die Stellvorrichtung und die hydraulischen Verbindungsleitungen der Verschlüsse zerstört (Abbildung 34). Der Spitzenverschluss selbst sowie die Mittenverschlüsse wurden abgerissen (Abbildung 41). Die beiden Zungen waren somit nicht mehr in ihren vorgesehenen Stellungen fixiert.

**Abbildung 34:** Beschädigungen der Weiche W387 unterhalb von Wagen 28. Zerstörte Mittenverschlüsse und Hydraulikleitungen. Rote Linien: Position der entgleisten Achse des Wagens 11.

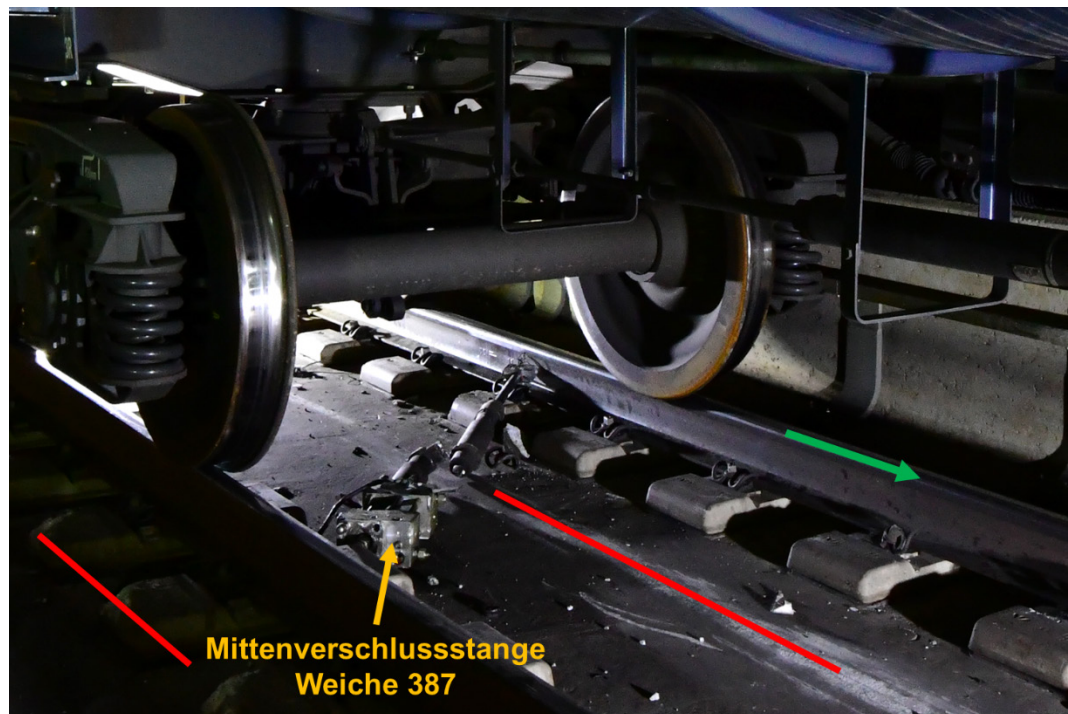
**Abbildung 35:** Eine Zungenverbindungsstange eines Mittenverschlusses der Weiche W387 wurde mitgerissen. Diese lag kurz vor der nachfolgenden Weiche W386. Rote Linien: Position der entgleisten Achse des Wagens 11.

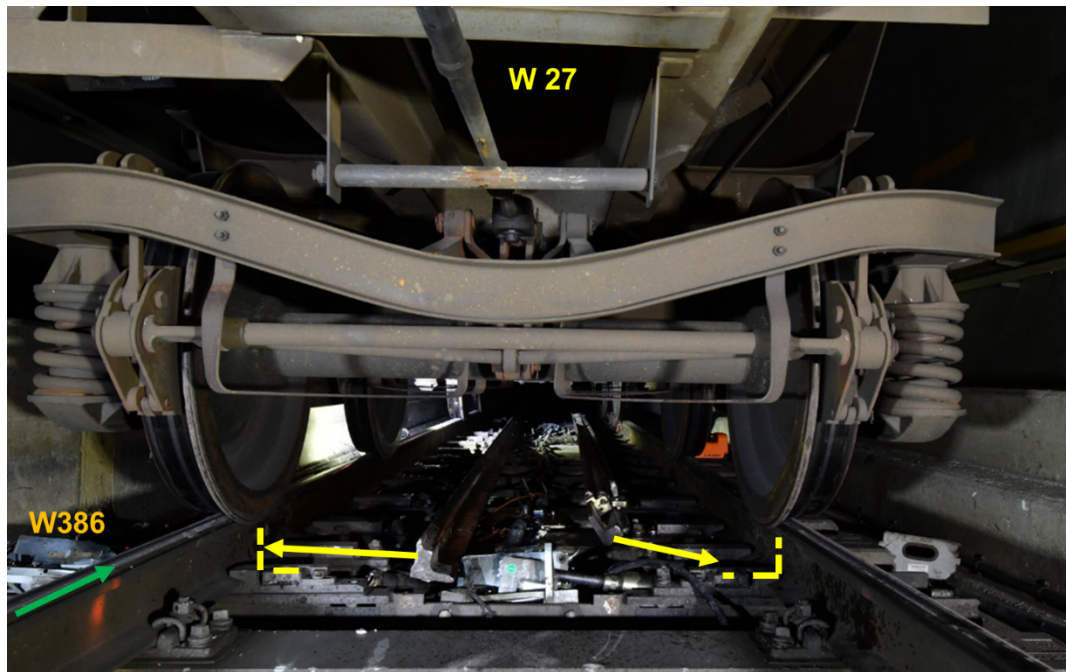
Die herunterhängende Radscheibe zerstörte wie bei der vorgängig befahrenen Weiche sämtliche Verschlüsse und Hydraulikleitungen. Der Spitzenverschluss sowie die nachfolgenden Mittenverschlüsse (Abbildung 32, Abbildung 33) wurden weggerissen. Somit wurden die Zungen nicht mehr in ihren regulären Positionen gehalten.

**Abbildung 36:** Beschädigung an der Spitze der Weiche W386. Gelbe Pfeile: Normale Position der Weichenzungen (Quelle: Kapo TI, Ergänzung SUST).

The STSB recommends that the Federal Office of Transport (FOT) require infrastructure managers operating or planning to operate on their network such switches with locking devices above the top edge of the sleeper to assess or reduce the risk of mechanical damage to the tongue and centre locking rods above the sleeper in order to prevent a failure of the switch locking devices.

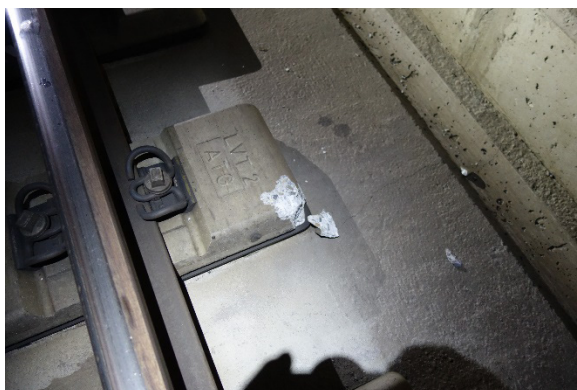
Ein abgebrochenes Fragment der Radscheibe schlug auf eine Bi-Block Betonschwelle beim km 47.1 auf.

**Abbildung 37:** Beschädigung der Betonschwelle bei km 47.1 durch abgebrochenes Radstück der Achse 1 des Wagens 11.

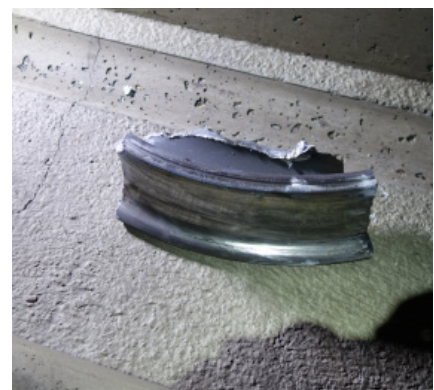
**Abbildung 38:** Abgebrochenes Radstück der Achse 1 des Wagens 11.

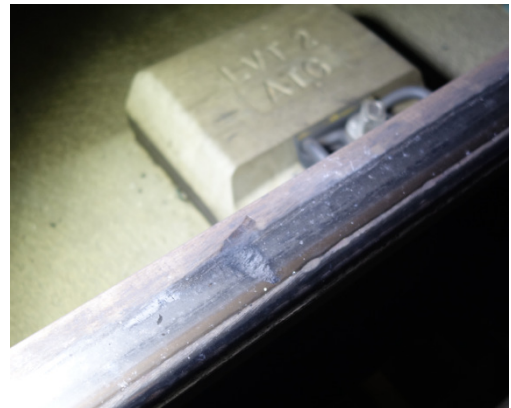
**Abbildung 40:** Weitere Spur auf dem in Fahrtrichtung rechten Schienenkopf (km 46.9–46.8).

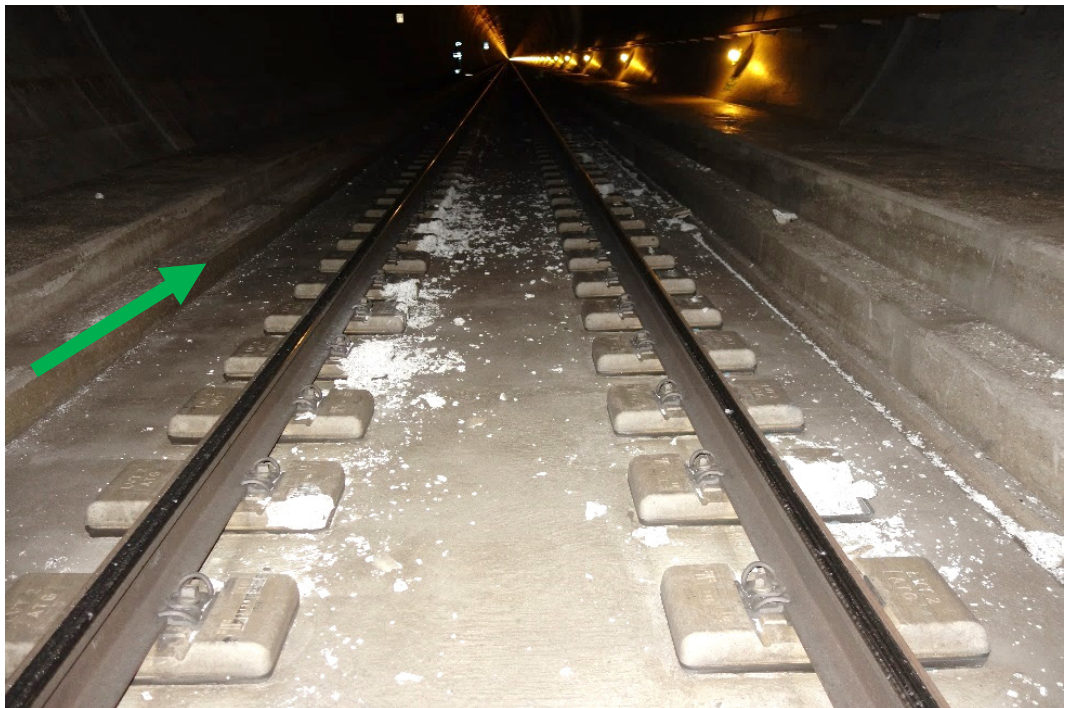
Die defekte Achse 1 des Wagens 11 verlor bei km 46.7 die Spurführung. Das linke Rad prallte auf die Bi-Block Betonschwellen und beschädigte diese auf einer Länge von rund 15 m auf der Innenseite (Abbildung 41). Durch den Aufprall hing die Achse nun in Fahrtrichtung rechts um rund 45° zur Normallage unter dem Wagenboden.

**Abbildung 41:** Durch die entgleiste Achse beschädigte Betonschwellen links und rechts des Gleises (km 46.7).

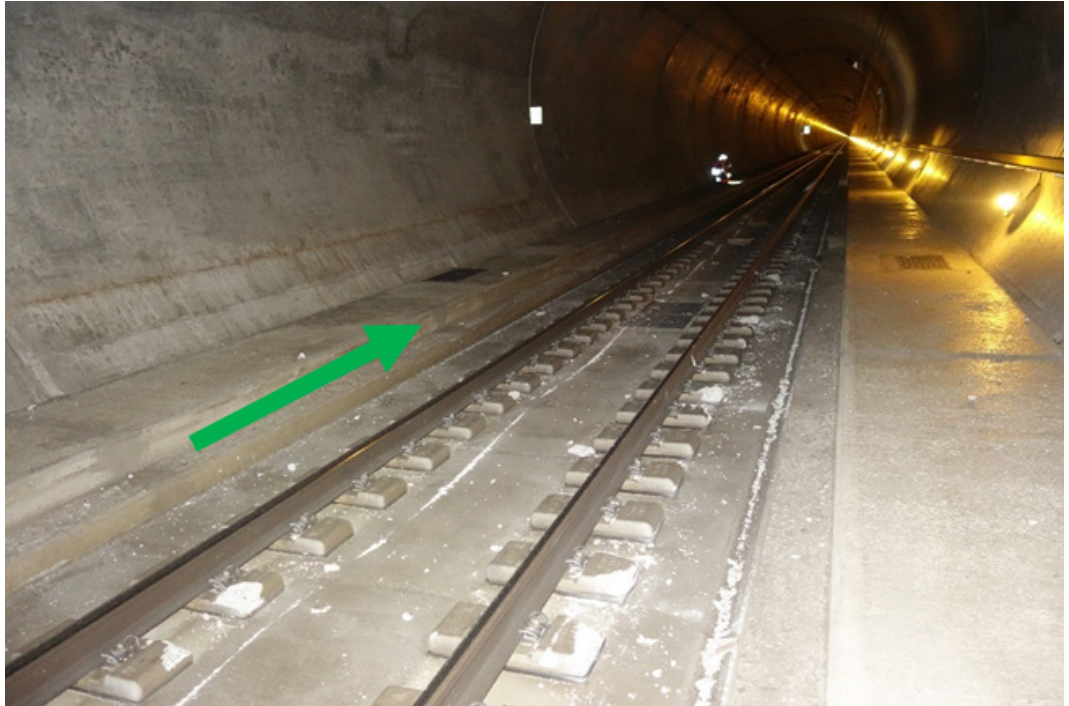
**Abbildung 42:** Schleifspuren auf dem Betonboden vom Spurkranz des linken Rades der Achse 1, Wagen 11. Beidseitige Beschädigungen an den Betonschwellen (km 46.60).

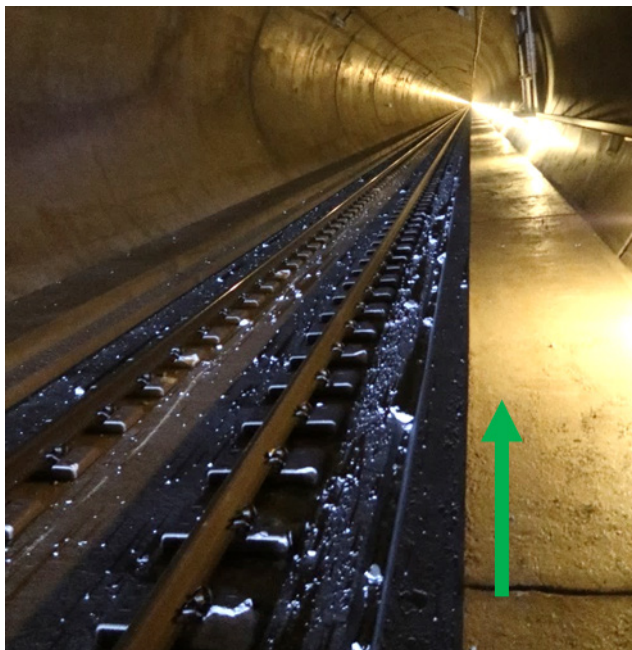
Ab km 46.5 war der Tunnelboden mit Trümmerteilen von beschädigten Betonschwellen übersät (Abbildung 43).

**Abbildung 43:** Schleifspuren des auf dem Tunnelboden aufliegenden Spurkranzes sowie Trümmerteile von beschädigten Betonschwellen (ca. km 46.5).

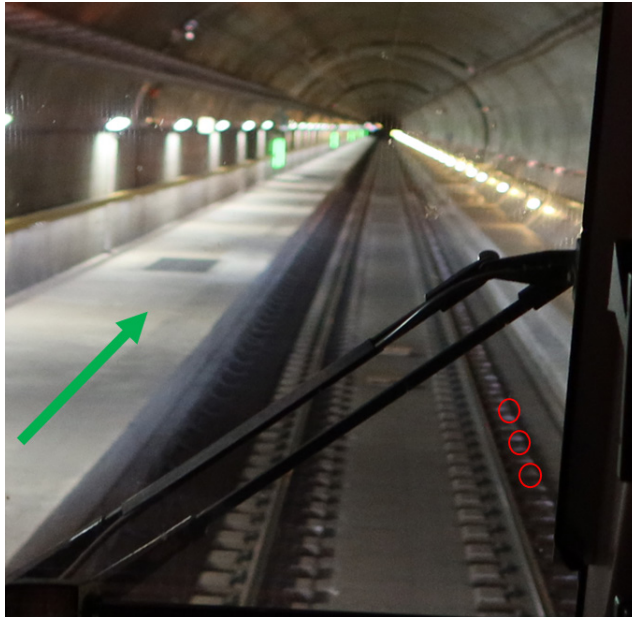
**Abbildung 44:** Die Aufnahme aus dem Führerstand des Lösch- und Rettungszuges (LRZ) bei km 41.1 zeigt die leichten Beschädigungen zwischen km 46 und 41, hier auf der rechten Seite der Betonschwellen (rote Kreise).

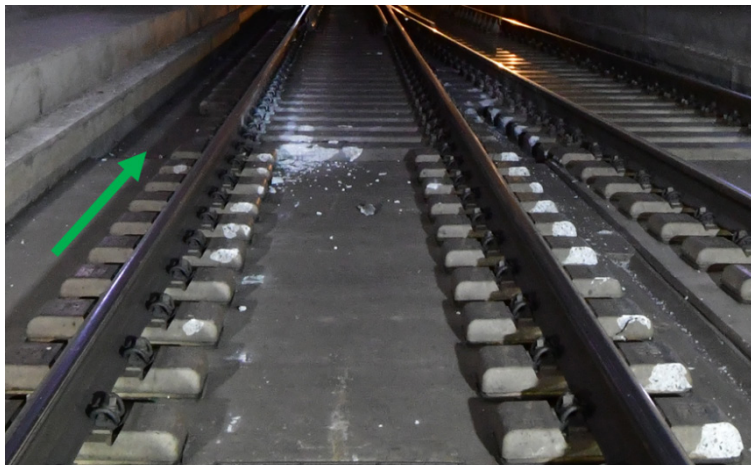
**Abbildung 45:** Massive Anschlagspuren an der ersten Monoblockbetonschwelle der Weiche W387.

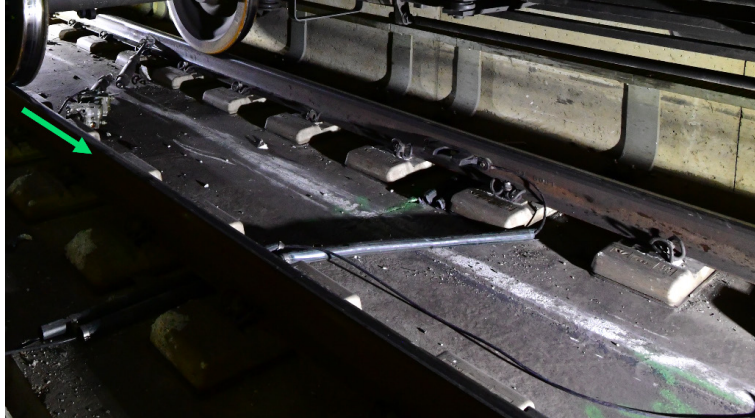
**Abbildung 46:** Breite Schleifspuren auf dem Betonboden zwischen Weiche W387 und W386 herrührend von der entgleisten Achse 1, Wagen 11. Zwischen den Schwellen der abgerissene Verschluss der Weiche W387.

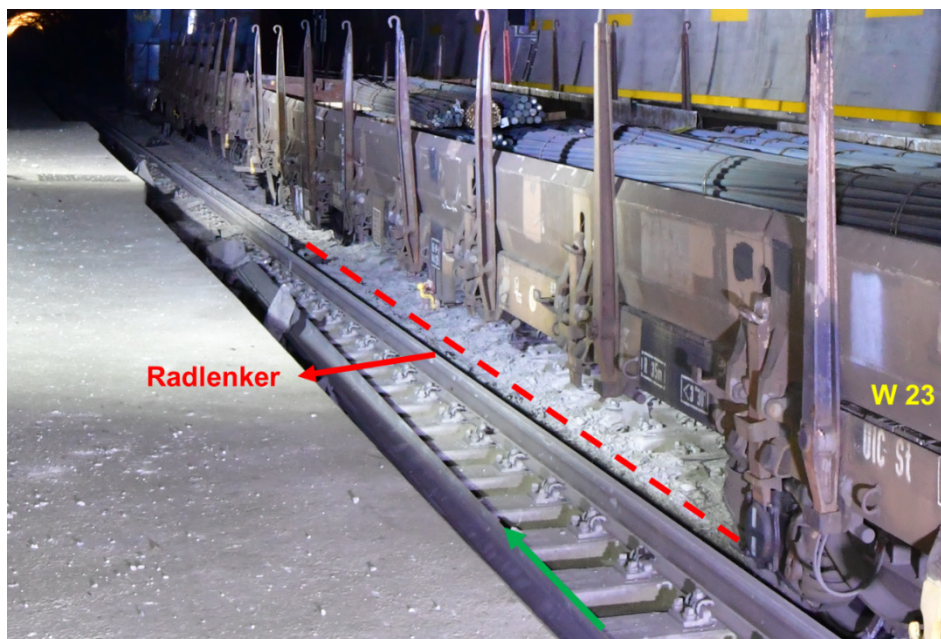
Der Radlenker auf der linken Seite des beweglichen Herzstücks der Weiche W386 wurde zerstört.

**Abbildung 47:** Abgerissener Radlenker auf der linken Seite des beweglichen Herzstücks der Weiche W386 (Quelle: Kapo TI, Ergänzung SUST).

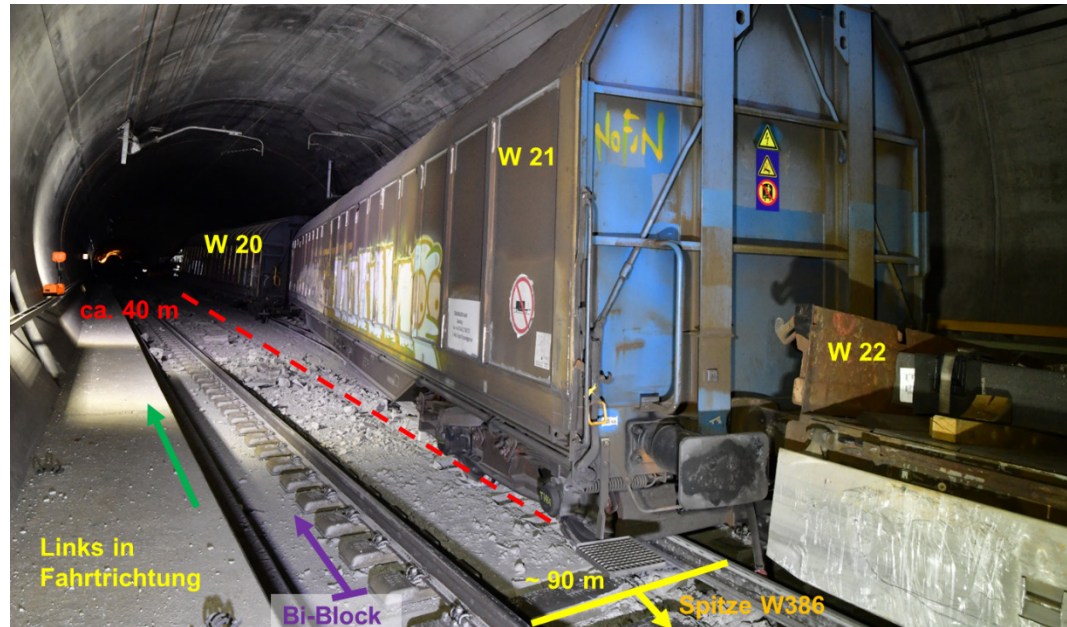
**Abbildung 48:** Zerstörtes Gleis nach der Weiche W386. Die in Fahrtrichtung rechte Schiene und die Bi-Block Betonschwellen wurden weggerissen und lagen unter den entgleisten Wagen. Die Schiene lag unter dem entgleisten Wagen 21. (Quelle: Kapo TI, Ergänzungen SUST).

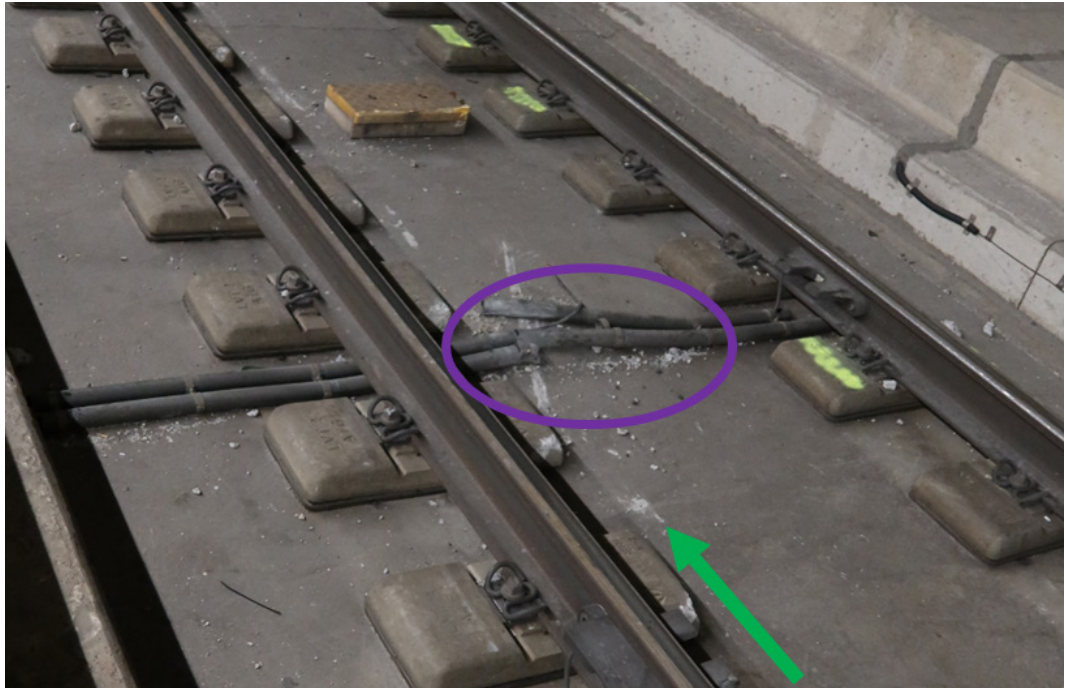
**Abbildung 50:** Beschädigte Verkabelung des Achszählers von Abschnitt 7707.

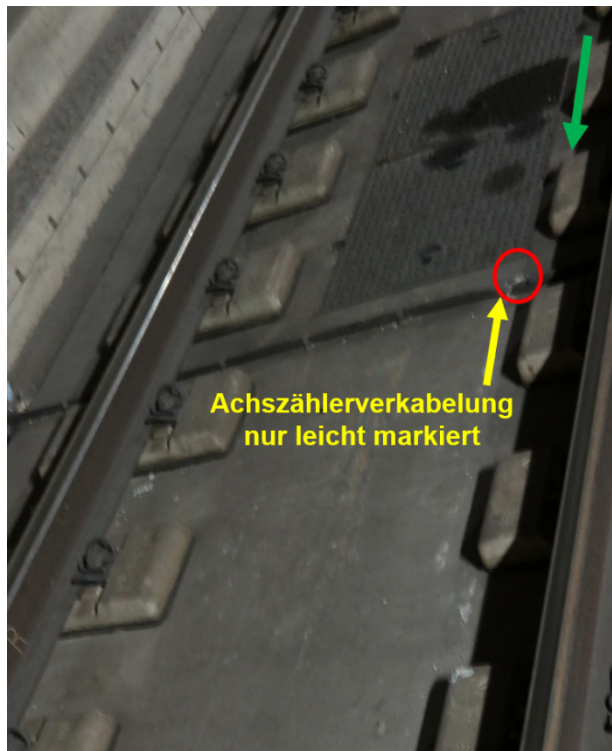
**Abbildung 51:** Leichte Markierung der Hülle der Achszählverkabelung ohne Kabelschaden (Abschnitt 7705).

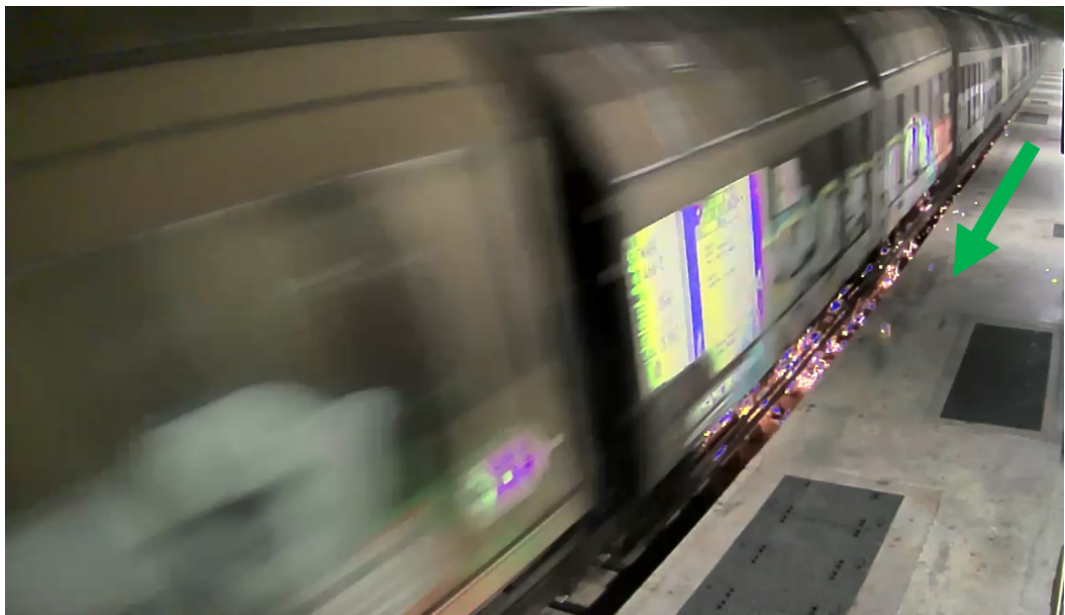
**Abbildung 52:** Durchfahrt des Zuges in der MFS Faido (ca. km 40.8). Funkenbildung durch die Bremsdreiecke und von Achse 1, Wagen 11. Gut sichtbar ist auch der einseitig tiefer hängende Wagenkasten von Wagen 11 (Quelle: Bild aus der Videoüberwachung der MFS Faido der SBBI).

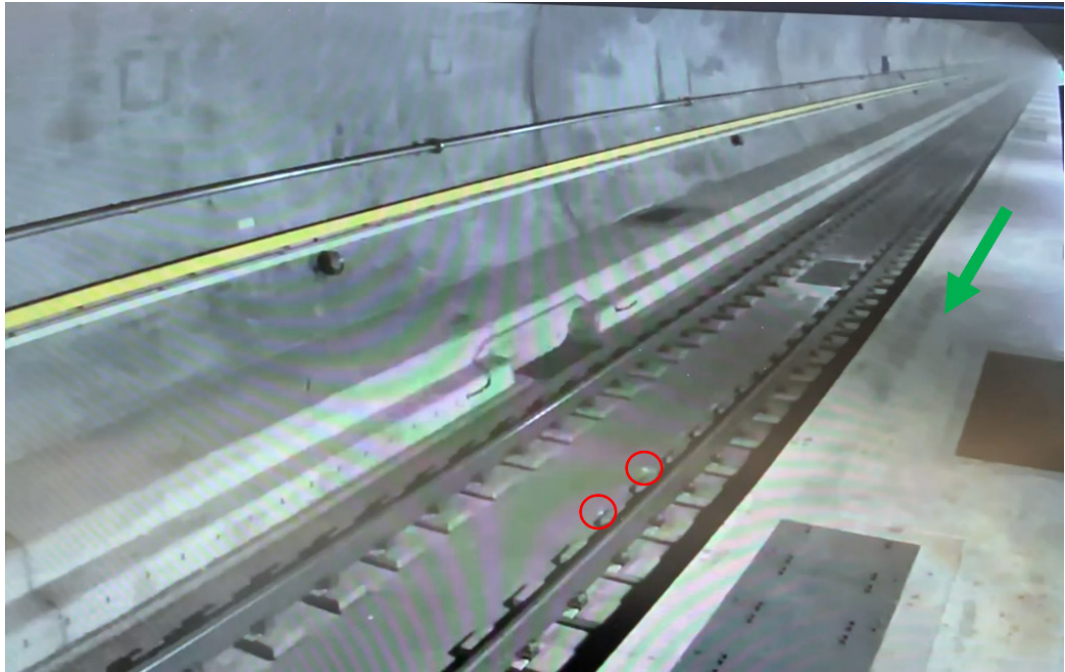
**Abbildung 53:** Gleiszustand nach der Zugdurchfahrt in der MFS Faido (ca. km 40.8). Die roten Kreise markieren die Spuren auf dem Betonboden. (Quelle: Bild aus der Videoüberwachung der MFS Faido der SBBI).

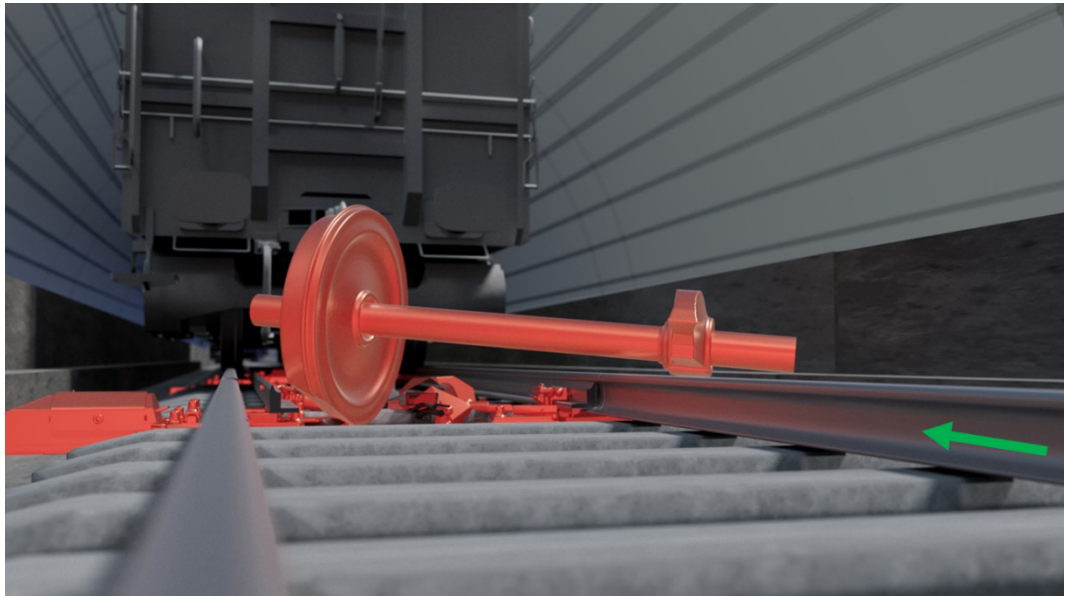
Die Hydrostarweiche W386, mit oberhalb der Schwellenkante liegenden Stell- und Verriegelungselementen, wurde durch die schräg nach unten hängende Achse derart zerstört, dass die Weiche in eine undefinierte Stellung geriet. Dies hat dazu geführt, dass kein bestimmter Fahrweg mehr bestand.

**Abbildung 54:** Zerstörung des Spitzenverschlusses der Weiche W386 durch die entgleiste Achse.

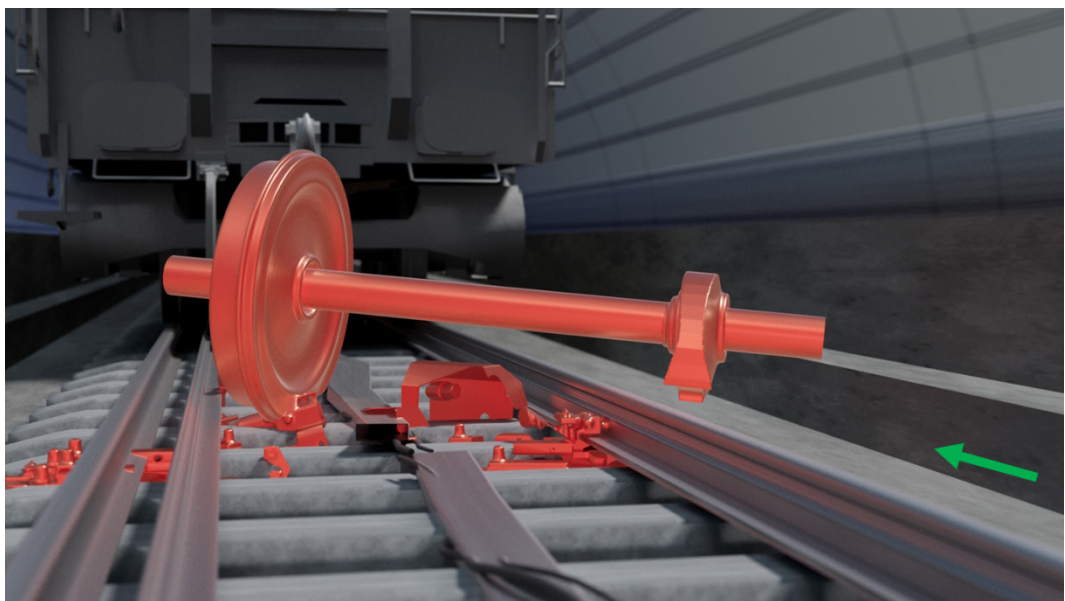
**Abbildung 55:** Zerstörung des Mittenverschlusses und der hydraulischen Leitungen der Weiche W386 durch die entgleiste Achse.

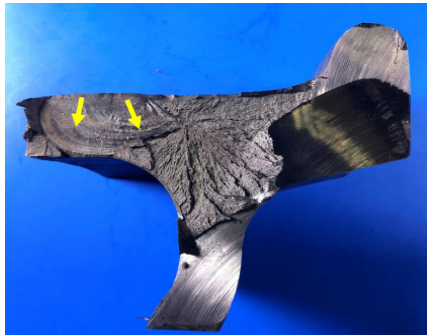
**Abbildung 72:** Bruchstück A.

Die Ursache der Entgleisung des Güterzuges 45016 im Gotthard-Basistunnel ist der Radscheibenbruch des rechten Rades der ersten Achse von Wagen 11 mit anschliessendem Verlust der Führung der Achse unter dem Wagen und folglich der Zerstörung der Weichen der Spurwechselstelle Faido.

Der Radscheibenbruch ist die Folge einer thermischen Überbelastung der Lauffläche, mit Entstehung senkrechter Ermüdungsrisse, als Folge von zu hohen Zugspannungen an der Radlauffläche, die sich bis zum Steg weiterentwickelten und anschliessend zum Bruch der Radscheibe führten. Diese Rissentwicklung entstand langsam über eine längere Zeitspanne, die schwer quantifizierbar ist.

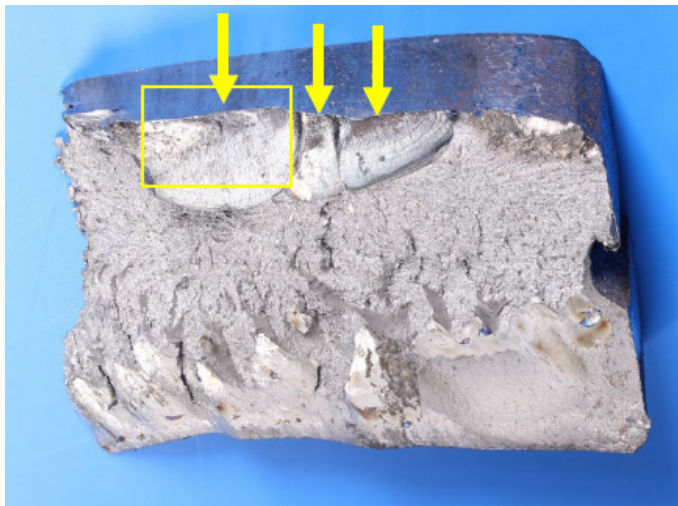
**Abbildung 74:** Rastermikroskopische Aufnahme des Bruchteils.

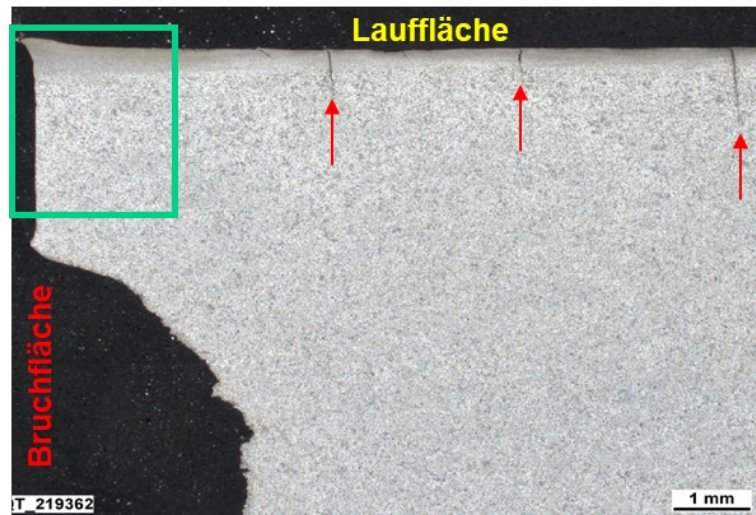
**Abbildung 75:** Lichtmikroskopische Aufnahme, Lauffläche mit mehreren Rissen.

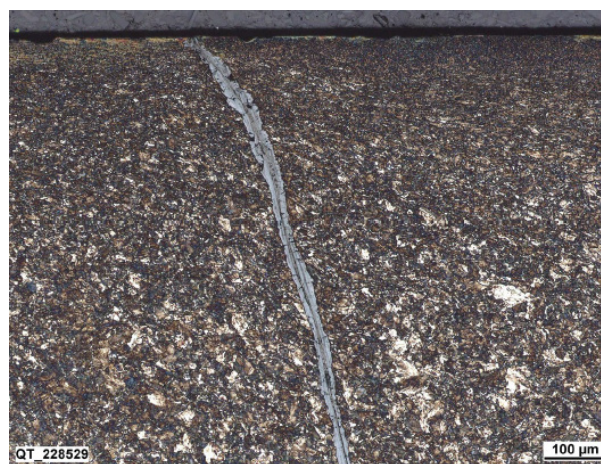
**Abbildung 76:** Mikroschliff, Risse mit Produkten gefüllt.

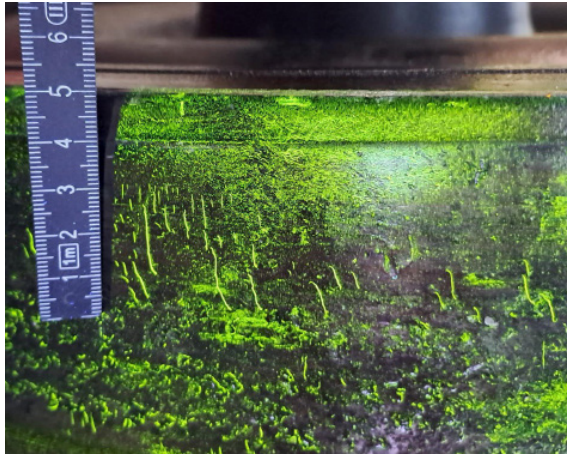
**Abbildung 82:** Magnetpulverprüfung mit linearen Rissanzeichen.

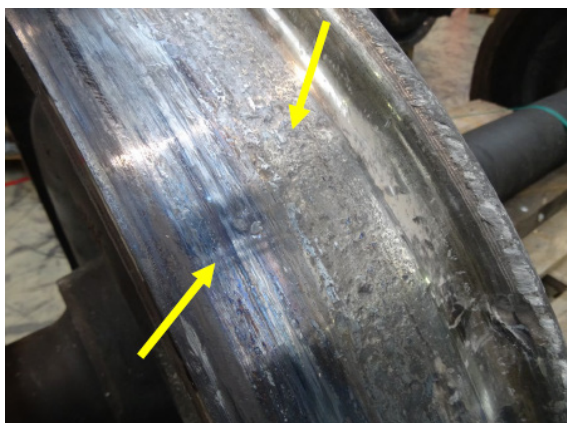
Auf den Laufflächen sind blaue Verfärbungen sichtbar (Abbildung 83)

**Abbildung 83:** Blaue Verfärbung der Lauffläche. Gelbe Pfeile: Rissanzeichen.

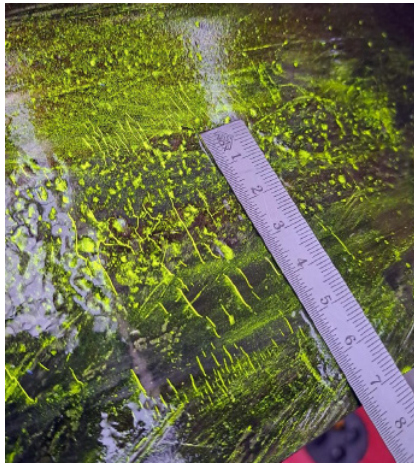
**Abbildung 84:** Rissanzeichen auf der Lauffläche einer Radscheibe von Radsatz 3.

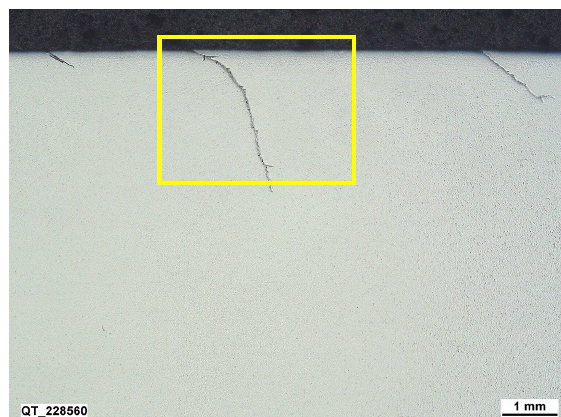
**Abbildung 85:** Fraktografische Untersuchung der Risse am Radsatz 3.

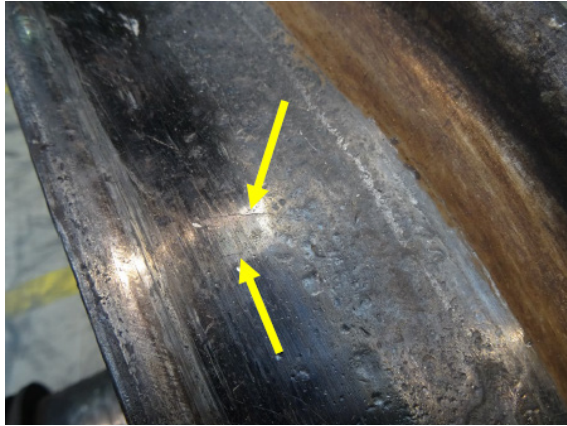
**Abbildung 86:** Visuelle Rissanzeichen an der Oberfläche.

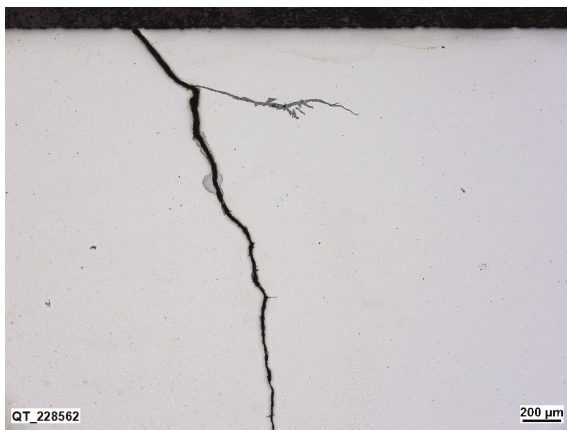
**Abbildung 87:** Fraktografische Untersuchung der Risse.

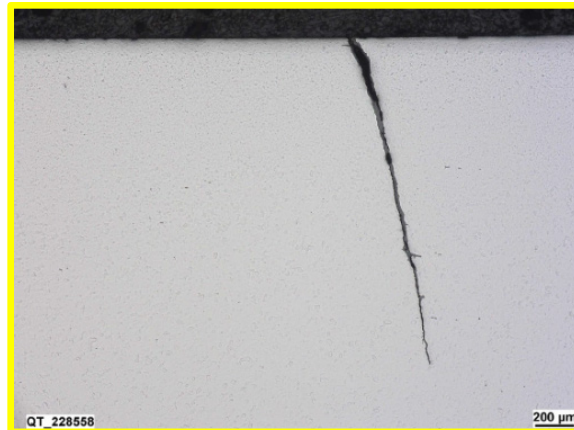
**Abbildung 88:** Intaktes Rad der Achse 3, mit senkrechtem Riss, ohne plastische Verformung. Details sind in der Anlage 6, Abbildung 100 aufgeführt.

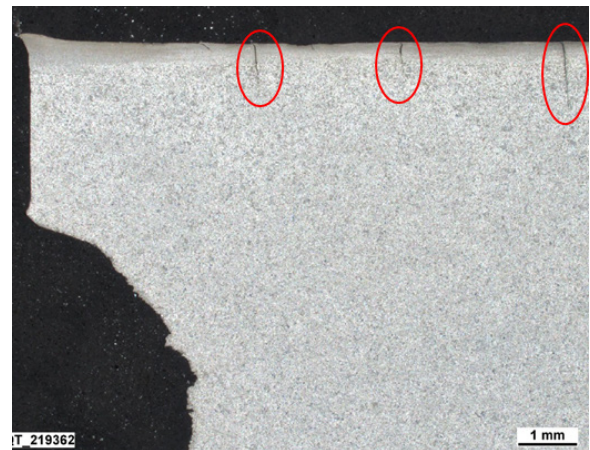
**Abbildung 98:** Lichtmikroskopische Aufnahme von der gebrochenen Radscheibe von Radsatz 1.

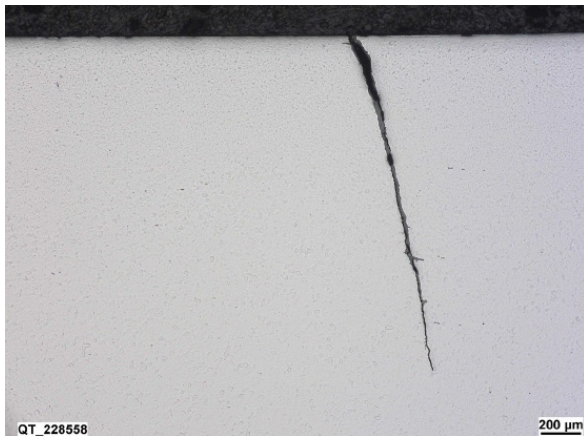
**Abbildung 99:** Lichtmikroskopische Aufnahme der intakten Lauffläche von Radsatz 3; Riss ausgehend von der Lauffläche, ungefähr senkrecht zur Oberfläche, ohne Ermüdung durch Überrollbeanspruchung.

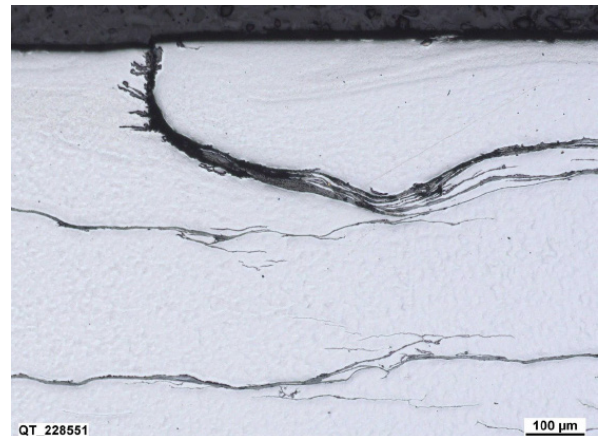
**Abbildung 100:** Lichtmikroskopische Aufnahme mit Ermüdung durch Überrollbeanspruchung.
