# **Zwischenbericht der Schweizerischen Sicherheitsuntersuchungsstelle SUST**

über die Entgleisung eines Güterzuges  
im Gotthard-Basistunnel

vom 10. August 2023

in Faido (TI)

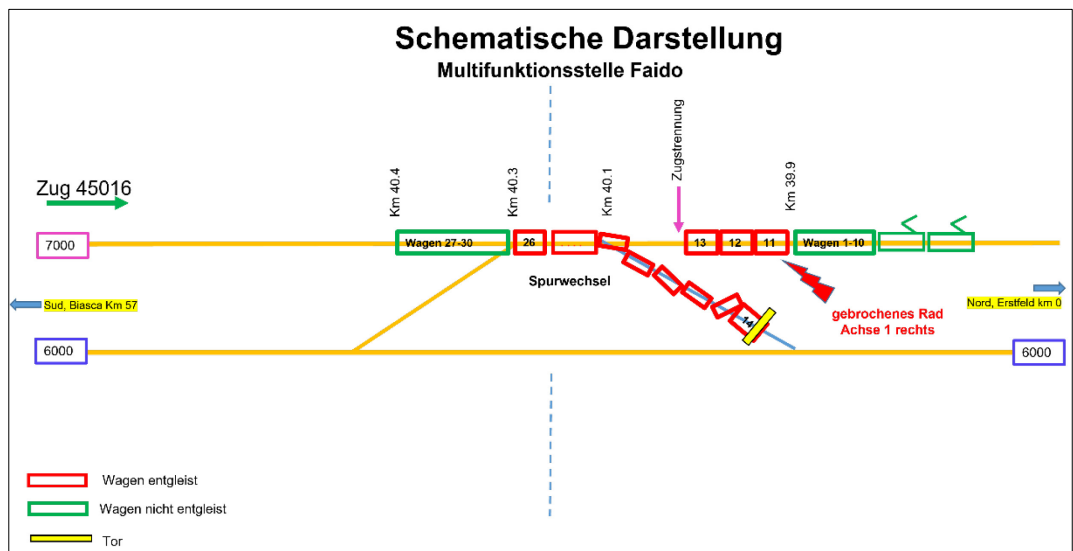
Der Güterzug 45016, geführt von SBB Cargo, war am 10. August 2023 mit zwei Lokomotiven (BR 185) und 30 Güterwagen unterschiedlicher Bauart von Chiasso nach Basel unterwegs. Ca. 10 km nach Einfahrt in das Südportal des Gotthard-Basistunnels, bei Bahn-km 47, brach ein Fragment der Radscheibe (Abbildung 2) der in Fahrrichtung ersten Achse des 11. Wagens weg. Kurz darauf lösten sich noch weitere Fragmente aus dem Rad (Abbildungen 3–4). An der Infrastruktur waren in diesem Bereich leichte Beschädigungen an den Bi-Block Betonschwellen sichtbar. Die Achse hing ab diesem Zeitpunkt schräg unter dem Wagen. Der Güterzug fuhr dann ca. 4 km weiter, ohne grosse Spuren an der Infrastruktur zu hinterlassen. Kurz vor der Multifunktionsstelle Faido beim Bahn-km 40.4, ca. 17 km nach dem Tunnelportal, brach ein letztes Radfragment weg. Die Achse, die schräg unter dem Wagen hing, schlug vor der Weiche des Spurwechsels Faido auf die durchgehenden Betonschwellen und zerstörte alle Weichenantriebe. Infolgedessen entgleisten die nachfolgenden sechzehn Güterwagen und kippten teilweise im Tunnel um. Der Zug wurde zwischen dem 13. und 14. Wagen getrennt und gewisse Wagen gerieten auf das ablenkende Gleis (Abbildung 1).

**Abbildung 1:** Schematische Darstellung der Fahrzeugpositionen nach Entgleisung und Stillstand des Güterzuges.

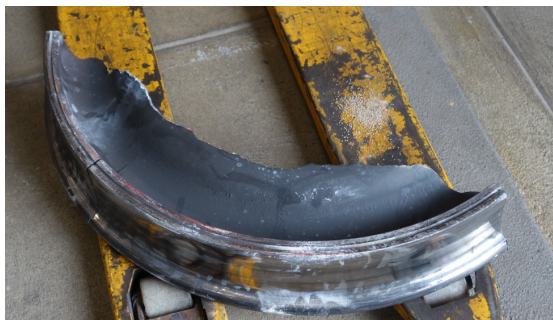
Ca. 10 km nach dem Südportal (Bahn-km 47) wurde ein erstes Radscheibenfragment neben dem Gleis gefunden (Abbildung 2).

**Abbildung 2:** Erstes gebrochenes Radscheibenfragment (Aufnahme ausserhalb des Tunnels).

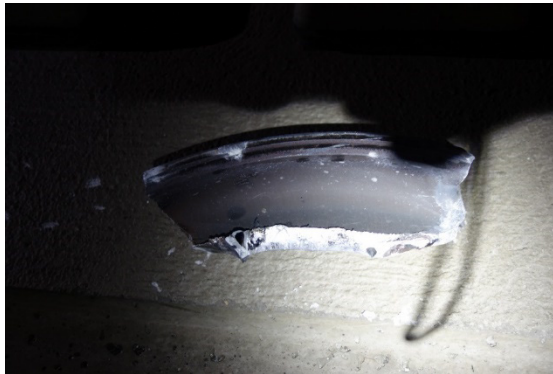
Kurz nach der Fundstelle des ersten Fragmentes wurden weitere vom Rad weggebrochene Fragmente gefunden (Abbildung 3).

**Abbildung 3:** Ein weiteres Radscheibenfragment (Foto: Im Tunnel).

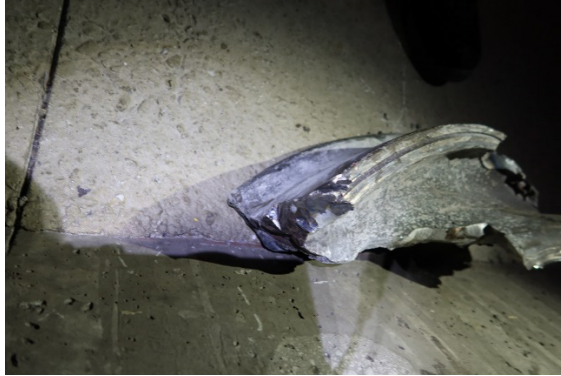
Kurz vor der Multifunktionsstelle Faido (ca. Bahn-km 40.4) wurde das letzte Radscheibenfragment gefunden (Abbildung 4).

**Abbildung 4:** Letztes Radscheibenfragment (Foto: Im Tunnel).

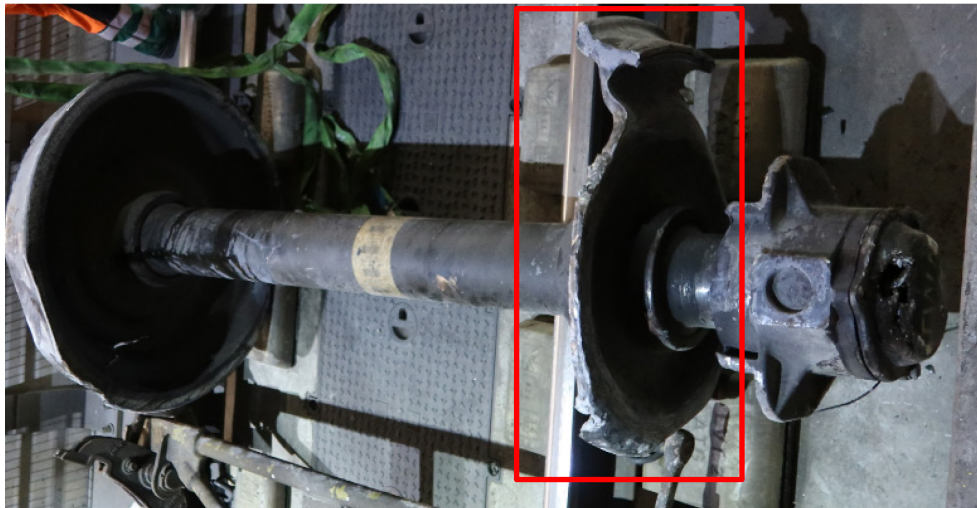
Nach dem Stillstand des Zuges befand sich der Wagen 11 bei Bahn-km 39.9. Die Achse 1 (Abbildung 5) des Wagens 11 hing immer noch schräg unter dem Wagen.

**Abbildung 5:** Achse 1, Wagen 11: Aufnahme nach der Bergung der Achse. Rot: Fehlende Radstücke am rechten Rad.

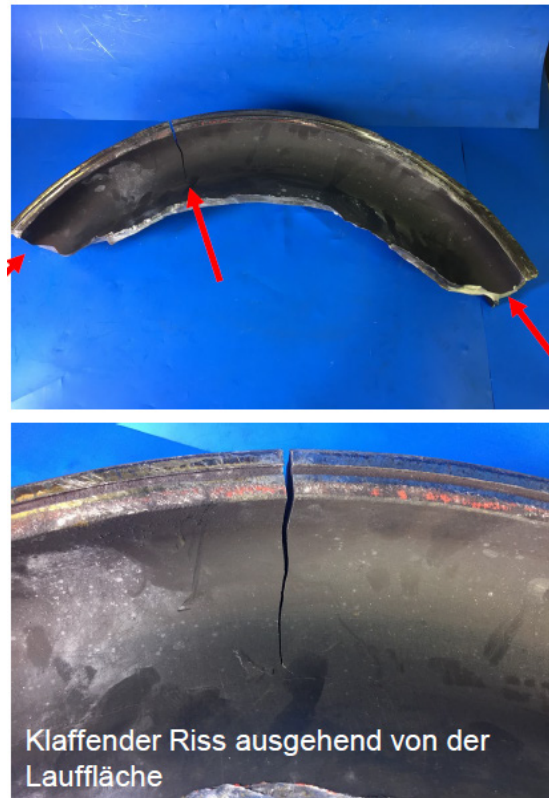
Das grosse Bruchstück (Abbildung 7) weist beidseitig Ermüdungsrisse mit unterschiedlichen Anteilen klaffender Risse, ausgehend von der Lauffläche, auf (Eigenstressungen).

Die Risse wuchsen von der Lauffläche und bis hin zum Radsteg.

**Abbildung 7:** Klaffender Riss ausgehend von der Lauffläche.

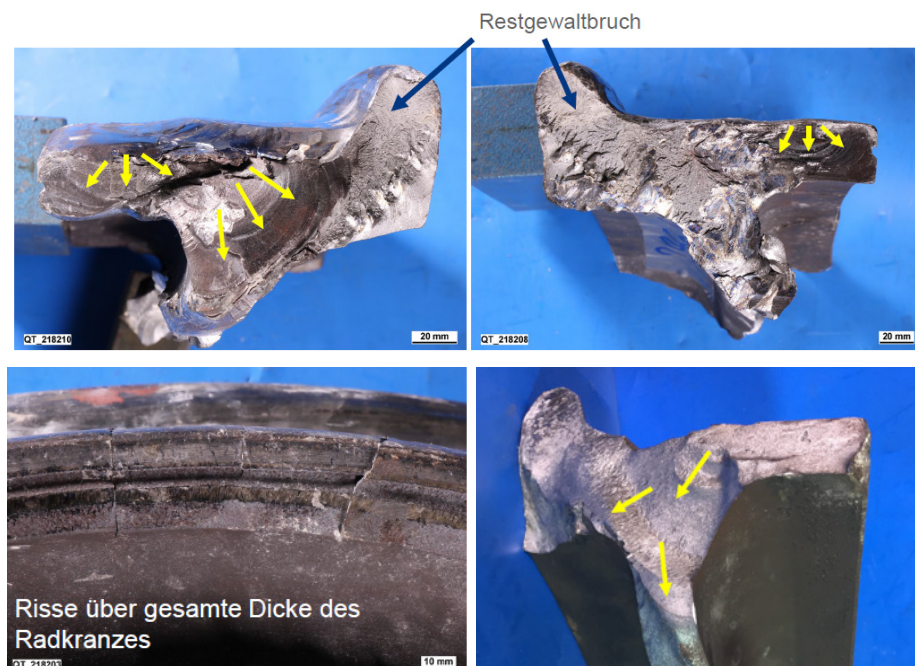
Alle Bruchflächen weisen Ermüdungsrisse ausgehend von den Laufflächen auf.

**Abbildung 8:** Aufnahmen von Bruchflächen. Gelbe Pfeile: Gewachsener Riss, ausgehend von der Lauffläche bis zum Radsteg.

Das gebrochene Rad hat aufgrund von Ermüdung (Schwingungsrisse) ausgehend von Rissen in der Lauffläche versagt. Der Riss entwickelte sich im Rad bis hin zum Gewaltbruch. Mehrere Risse, die ungefähr senkrecht zur Oberfläche orientiert sind, sind parallel gewachsen. Das Risswachstum fand über einen längeren Zeitraum statt. Die Lauffläche weist zahlreiche weitere Anrisse auf.

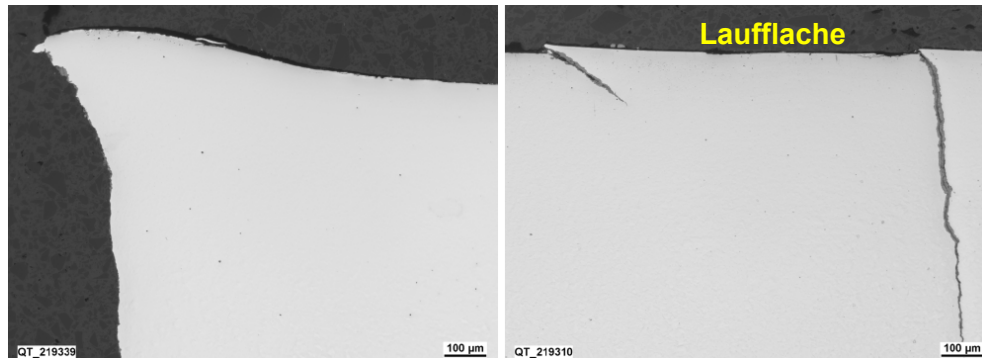
Die lichtmikroskopische Untersuchung zeigt, dass die Risse sowohl schräg als auch senkrecht zur Lauffläche orientiert sind (Abbildung 9).

**Abbildung 9:** Risse schräg und senkrecht zur Lauffläche orientiert.

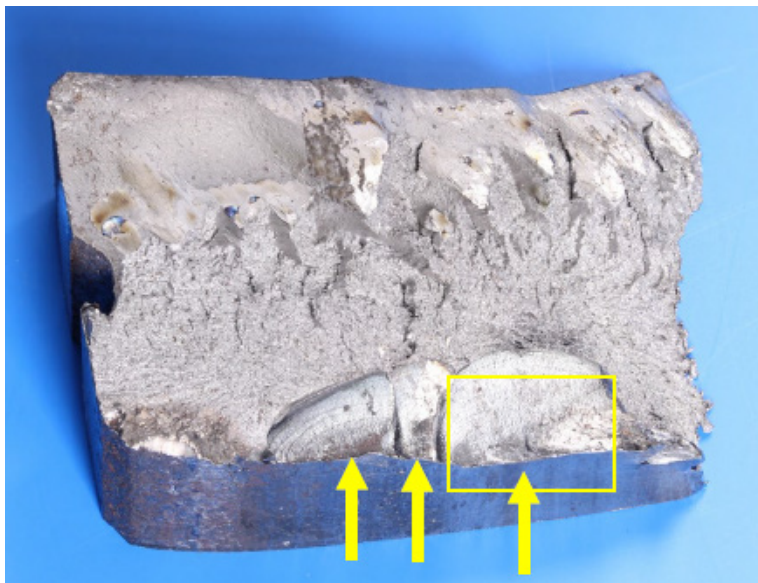
Mikroskopisch sind mehrere Bruchausgänge bei der Lauffläche erkennbar (Abbildung 10).

**Abbildung 10:** Bruchausgänge bei der Lauffläche (Gelbe Pfeile).

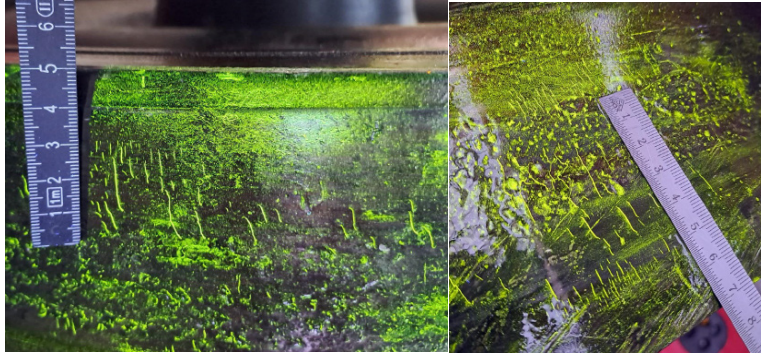
Bei der Magnetpulverprüfung wurden bei den Radsätzen 2 und 3 lineare Rissanzeigen (ca. 25–35 mm Länge) in axialer Richtung auf der Lauffläche über den gesamten Umfang gefunden.

Beim Radsatz 4 wurden vereinzelt lineare Anzeigen (ca. 15 mm Länge) in axialer Richtung auf der Lauffläche gefunden.

**Abbildung 11:** Magnetpulverprüfungen Radsätze 3 und 4.

Diese Rissanzeigen werden später noch einer metallografischen Untersuchung unterzogen. Die Resultate werden im Schlussbericht erwähnt werden.
