Rapporto intermedio

sul deragliamento di un treno merci
nella galleria di base del San
Gottardo

del 10 agosto 2023

a Faido (TI)

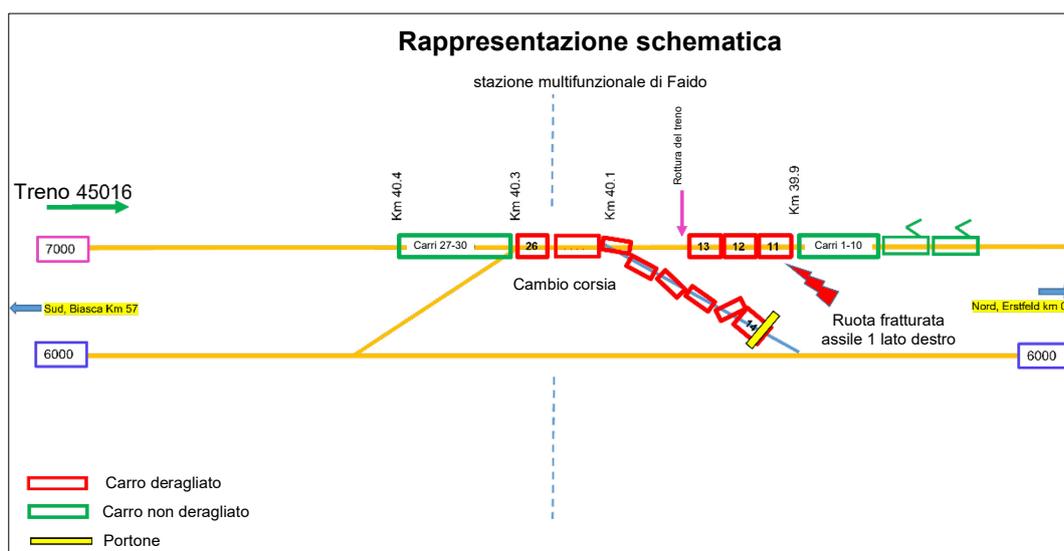
Il 10 agosto 2023 il treno merci 45016, operato da FFS Cargo e composto da due locomotive (BR 185) e 30 carri merci di vario tipo, stava percorrendo la tratta da Chiasso a Basilea. Circa 10 km dopo l'ingresso nel portale sud della galleria di base del San Gottardo – al km ferroviario 47 – un frammento si staccava dalla ruota (Figura 2) del primo assile in direzione di marcia dell'11° carro, seguito a breve distanza da altri frammenti di ruota (figure 3–4). In quella zona l'infrastruttura mostrava lievi danni alle traverse biblocco in cemento armato. Da quel momento in poi l'assile pendeva in diagonale sotto il carro. Il treno merci proseguiva la corsa per altri 4 km circa, senza lasciare tracce rilevanti sull'infrastruttura. Poco prima della stazione multifunzionale di Faido, circa 17 km dopo il portale della galleria, in corrispondenza del km ferroviario 40.4 si staccava un ultimo frammento di ruota. L'assile, sospeso in posizione obliqua sotto il carro, urtava le traverse monoblocco in cemento armato davanti al deviatoio di cambio corsia di Faido, distruggendo tutti i meccanismi di azionamento dello scambio. Il danneggiamento dello scambio provocava il deragliamento e parziale ribaltamento in galleria dei successivi sedici carri merci. Il convoglio si spezzava in due tra il 13° e il 14° carro e alcuni vagoni finivano sul binario deviato (Figura 1).

Figura 1: Rappresentazione schematica della posizione dei carri dopo il deragliamento e l'arresto del treno merci.

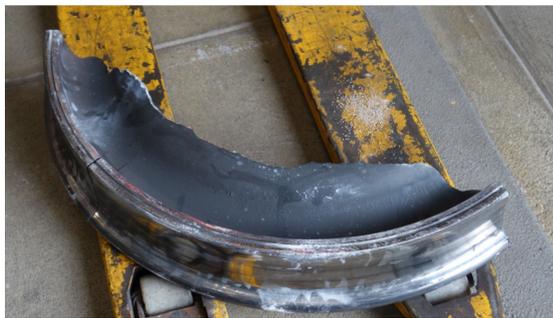
Circa 10 km dopo il portale sud (km ferroviario 47) è stato ritrovato un primo frammento di ruota accanto al binario (Figura 2).

Figura 2: Primo frammento staccatosi dalla ruota (foto scattata fuori dalla galleria).

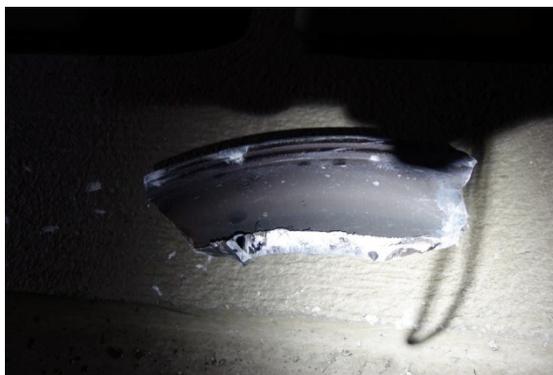
A poca distanza dal punto di ritrovamento del primo frammento sono stati individuati altri frammenti di ruota (Figura 3).

Figura 3: Altro frammento di ruota (foto: in galleria).

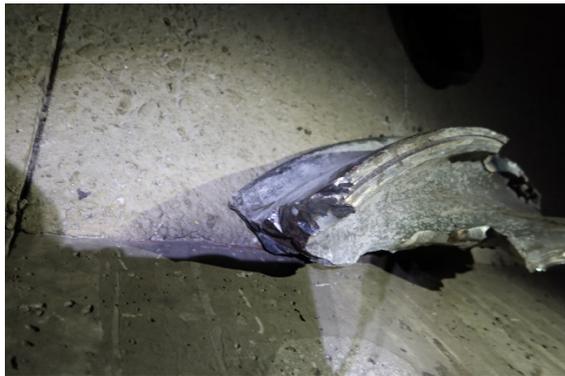
L'ultimo frammento è stato rinvenuto poco prima della stazione multifunzionale di Faido (all'incirca al km ferroviario 40.4) (Figura 4).

Figura 4: Ultimo frammento di ruota (foto: in galleria).

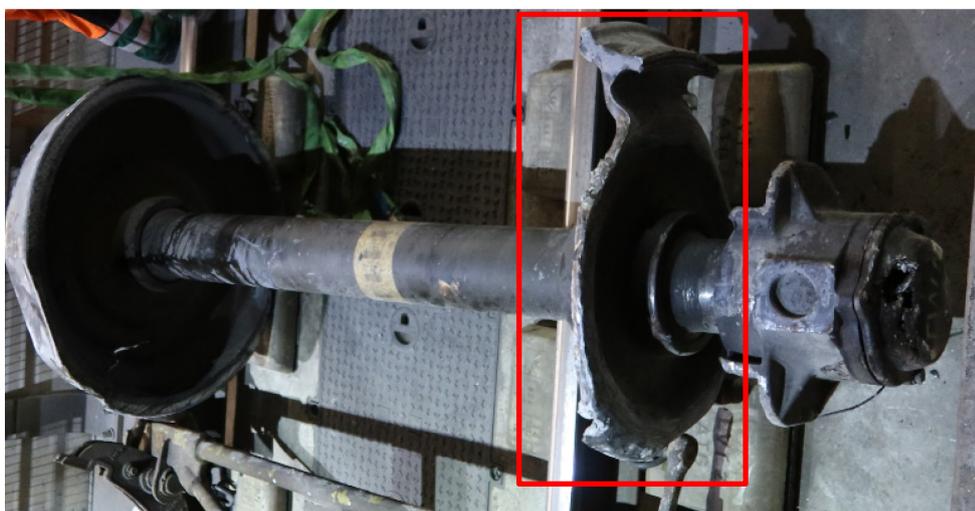
Dopo l'arresto del treno, il carro 11 si trovava all'altezza del km ferroviario 39.9. L'assile 1 (Figura 5) del suddetto carro era ancora sospeso in posizione obliqua sotto di esso.

Figura 5: Assile 1, carro 11: foto scattata dopo il recupero dell'assile. In rosso: frammenti mancanti sulla ruota destra.

- i frammenti di ruota rinvenuti in galleria prima della stazione multifunzionale di Faido possono essere attribuiti all'assile 1 (primo in direzione di marcia) del carro 11 (carro di tipo Laaiis n. 24 74 4220 466-2 del detentore di carri TWA ⁷);
- la forma della ruota BA 390 è analoga a quella del tipo BA 004. Il materiale era, per entrambi i tipi di ruota, acciaio di qualità ER7.

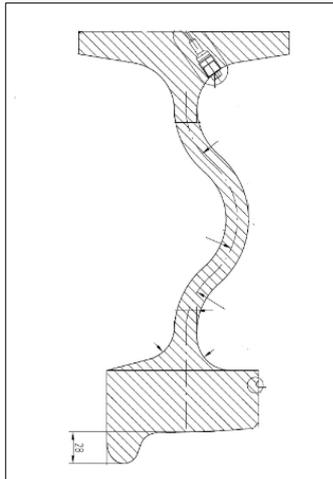
La ruota fratturata è una ruota monoblocco di tipo BA 390 (Figura 6) con un carico per asse di 22.5 t. La qualità dell'acciaio è ER7. La ruota è stata fabbricata nel 2008.

Figura 6: Disegno del tipo di ruota BA 390 (fonte: disegno del tipo).

Dalla sua ultima manutenzione (IS2³), l'assile ha percorso circa 140 000 km. Il diametro della ruota era di 862 mm. Le suole dei freni sono di tipo LL (suole in materiale composito).

Il SISI raccomanda all'Ufficio Federale dei Trasporti (UFT) di procedere a un'estensione dei provvedimenti definiti nell'ambito della prima JNS Urgent Procedure per limitare i rischi in fase di esercizio e manutenzione delle sale montate (cfr. estratto all'allegato 1 del presente rapporto) alle sale montate della serie BA 390.

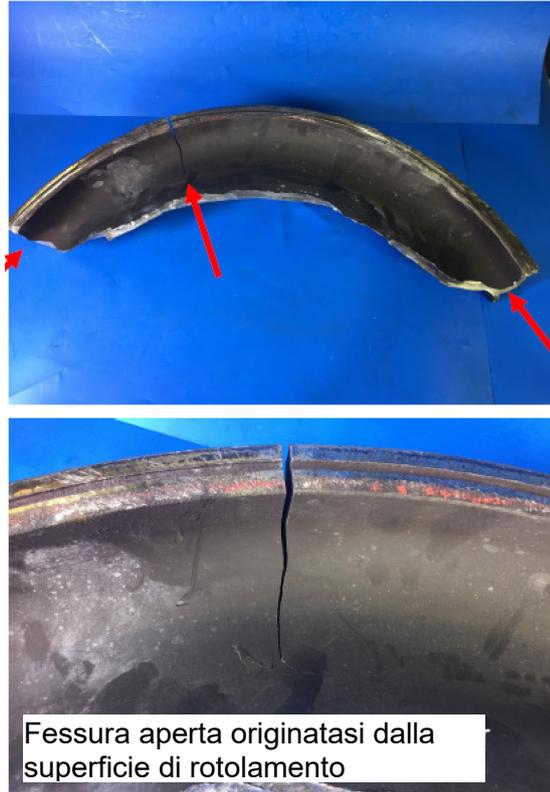
Il frammento grande (Figura 7) presenta su entrambi i lati cricche a fatica con diverse fessure aperte che partono dalla superficie di rotolamento (tensioni proprie).

Le cricche si sono propagate dalla superficie di rotolamento fino al disco.

Figura 7: Fessura aperta originatasi dalla superficie di rotolamento.

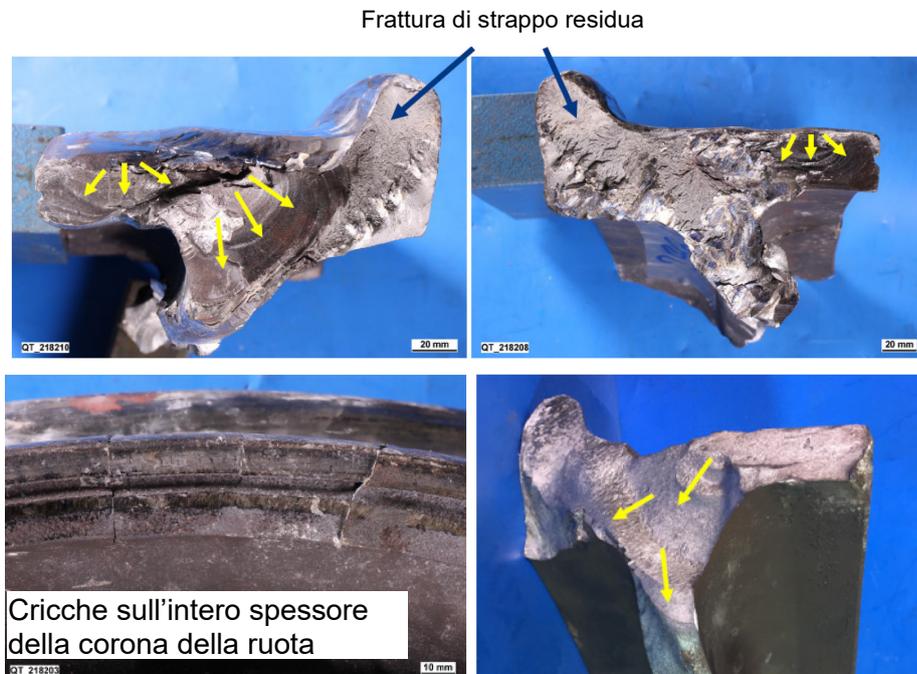
Tutte le superfici di frattura presentano cricche a fatica che partono dalla superficie di rotolamento.

Figura 8: Foto delle superfici di frattura. Frecce gialle: cricca propagatasi dalla superficie di rotolamento fino al disco.

La ruota fratturata ha ceduto per snervamento (cricche per fatica) a seguito della formazione di cricche sulla superficie di rotolamento. La cricca si è propagata nella ruota fino a provocarne la rottura. Più cricche, orientate più o meno verticalmente rispetto alla superficie, si sono propagate parallelamente le une alle altre. La crescita delle cricche è avvenuta in un arco di tempo prolungato. La superficie di rotolamento presenta numerosi altri inizi di cricche.

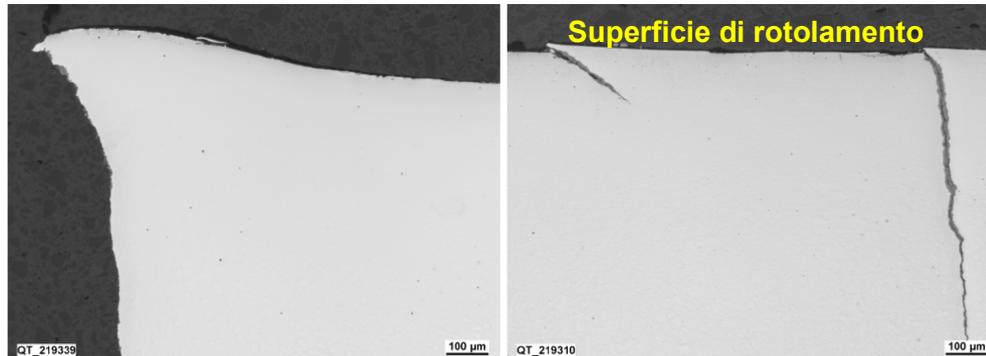
L'indagine al microscopio ottico evidenzia l'orientamento sia obliquo che verticale delle cricche rispetto alla superficie di rotolamento (Figura 9).

Figura 9: Cricche a sviluppo obliquo e verticale rispetto alla superficie di rotolamento.

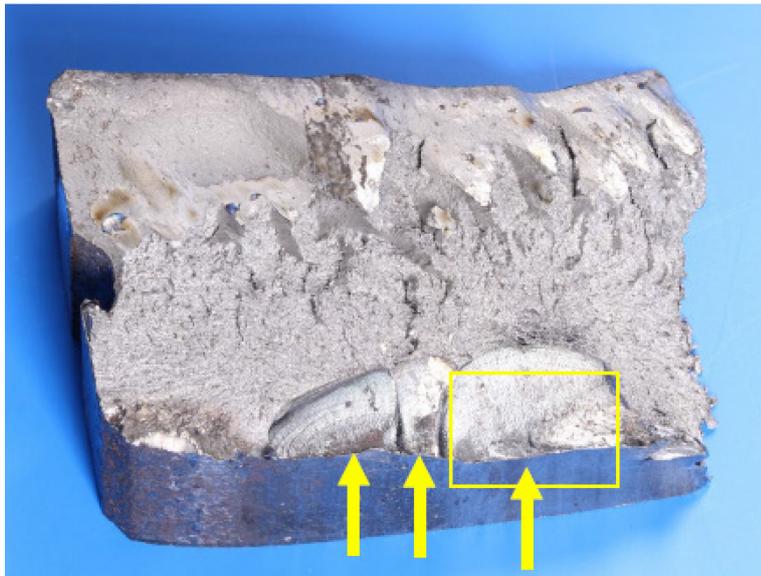
A livello microscopico si individuano vari punti di innesco della frattura sulla superficie di rotolamento (Figura 10).

Figura 10: Punti di innesco sulla superficie di rotolamento (frece gialle).

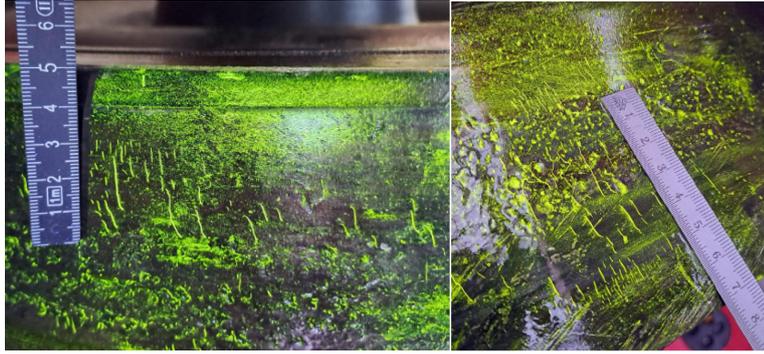
L'esame magnetoscopico ha prodotto, per le sale montate 2 e 3, riscontri di fessure lineari (circa 25–35 mm di lunghezza) in direzione assiale sulla superficie di rotolamento lungo l'intero perimetro.

Sulla sala montata 4 si sono registrati solo sporadici riscontri di fessure lineari (circa 15 mm di lunghezza) in direzione assiale sulla superficie di rotolamento.

Figura 11: Esami magnetoscopici alle sale montate 3 e 4.

Questi riscontri verranno successivamente sottoposti anche a esame metallografico e i relativi risultati documentati nel rapporto finale.

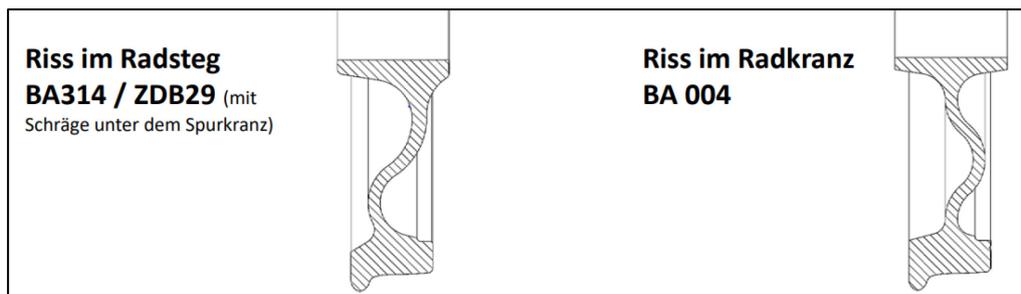
Negli anni 2016 e 2017 si sono verificate in Italia e in Belgio svariate rotture e cricche ai danni di carri merci con ruote di tipo BA 314 e BA 004 (Figura 12).

Figura 12: Tipi di ruote soggetti a rotture e cricche (estratto del documento JNS).
