Rapporto finale

del Servizio d'inchiesta svizzero

concernente la collisione di un veicolo
strada-rotaia con una com-
posizione treno di cantiere

del 17 novembre 2023

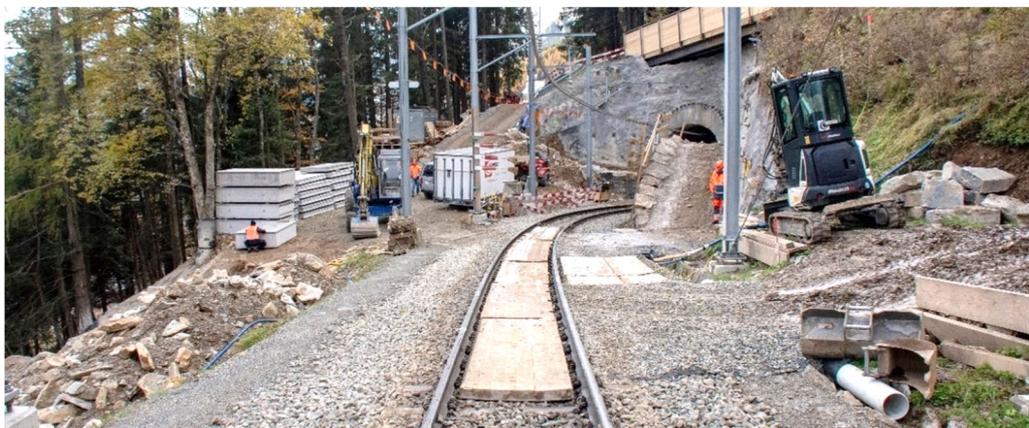
Figura 2: punto di messa su binario con portale della galleria a valle (fonte: POLCANT GR).

Il punto di messa su binario era stato allestito provvisoriamente con la posa di tavole vicino alle rotaie e tra di esse (immagine 2) e distava circa 15 m dal portale della galleria.

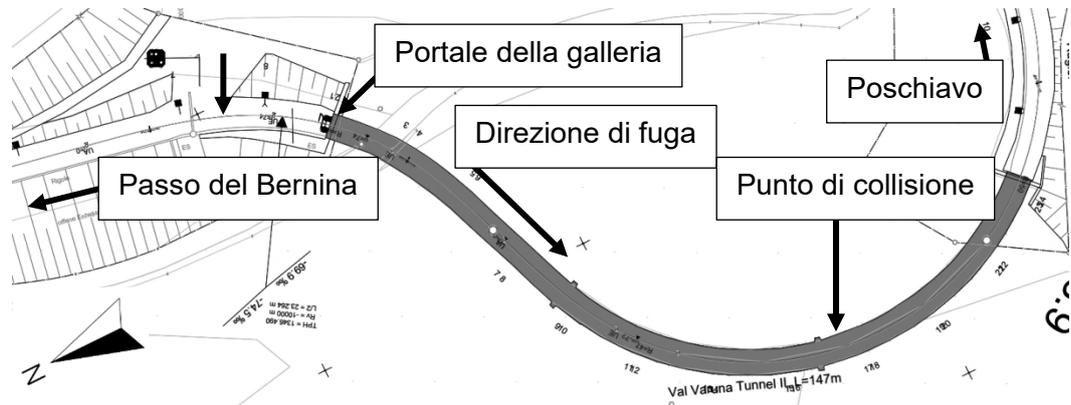
Figura 3: sezione del piano dei binari con il punto di messa su binario e il punto di collisione in galleria (fonte: FR, elaborazione a cura del SIS).

Dal punto di messa su binario, una curva a destra nella direzione di fuga verso valle conduce per circa 30 m all'interno della galleria. Subentra quindi una curva a sinistra (immagine 3).

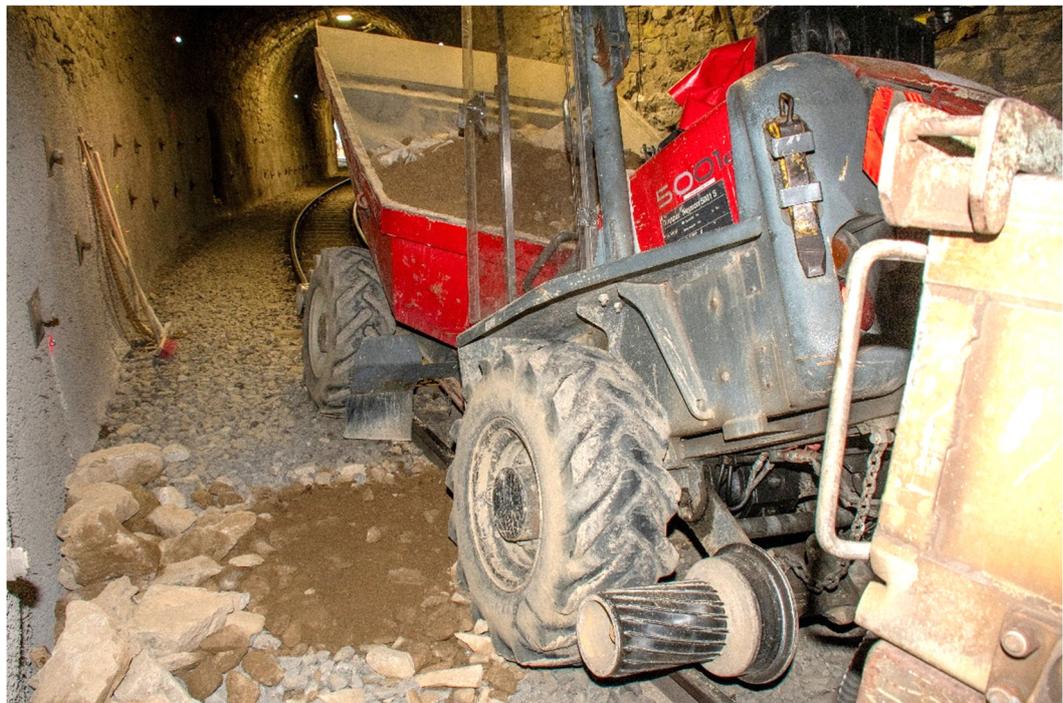
Figura 4: dumper piegato dopo la collisione con la composizione treno di cantiere (fonte: POLCANT GR).

Il dumper ha subito ingenti danni.

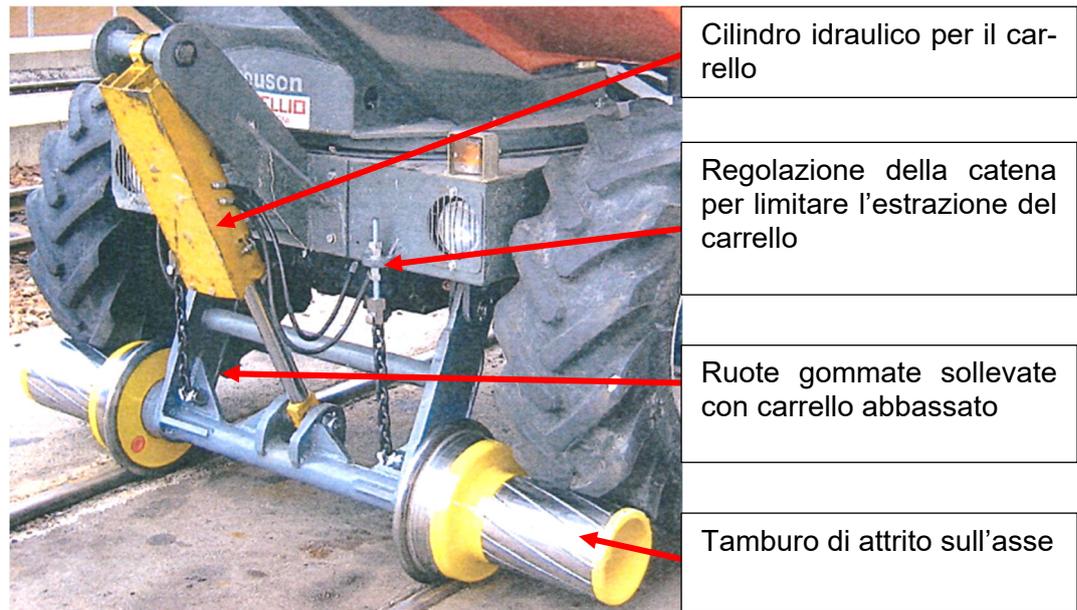
Il carrello ferroviario viene abbassato e sollevato mediante cilindri idraulici. Al momento della messa su binario il carrello ferroviario viene abbassato, dopo il contatto con le rotaie l'asse ferroviario solleva le ruote gommate da terra e si inserisce sotto le stesse fino a quando i tamburi di attrito applicati sull'asse ferroviario non entrano in contatto con le ruote gommate. Il movimento prosegue fino a quando i tamburi premono sulle ruote gommate a sufficienza per garantire la trasmissione della forza per attrito. Con questo tipo di costruzione, il carrello ferroviario viene abbassato fino a quando non entra in tensione una catena³ che limita l'ulteriore estrazione dello stesso. La catena può essere regolata in modo da compensare l'usura dei pneumatici e dei tamburi di attrito.

Figura 6: carrello anteriore (fonte: FR, elaborazione a cura del SISI).

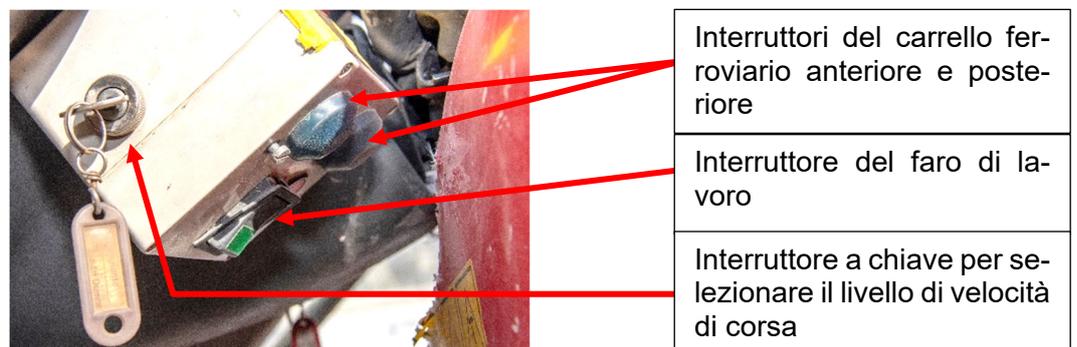
La posizione dei pulsanti (ossia se sono premuti o meno) è difficile da rilevare visivamente. I pulsanti sono protetti contro l'umidità da una copertura flessibile che dopo l'azionamento ritorna nella posizione di partenza. Quando un pulsante è attivo, viene emesso un segnale acustico. Non esiste però alcuna indicazione (p. es. ottica) su quale pulsante sia attivo in un determinato momento.

Figura 7: centralina di comando con interruttore del carrello (fonte: POLCANT).

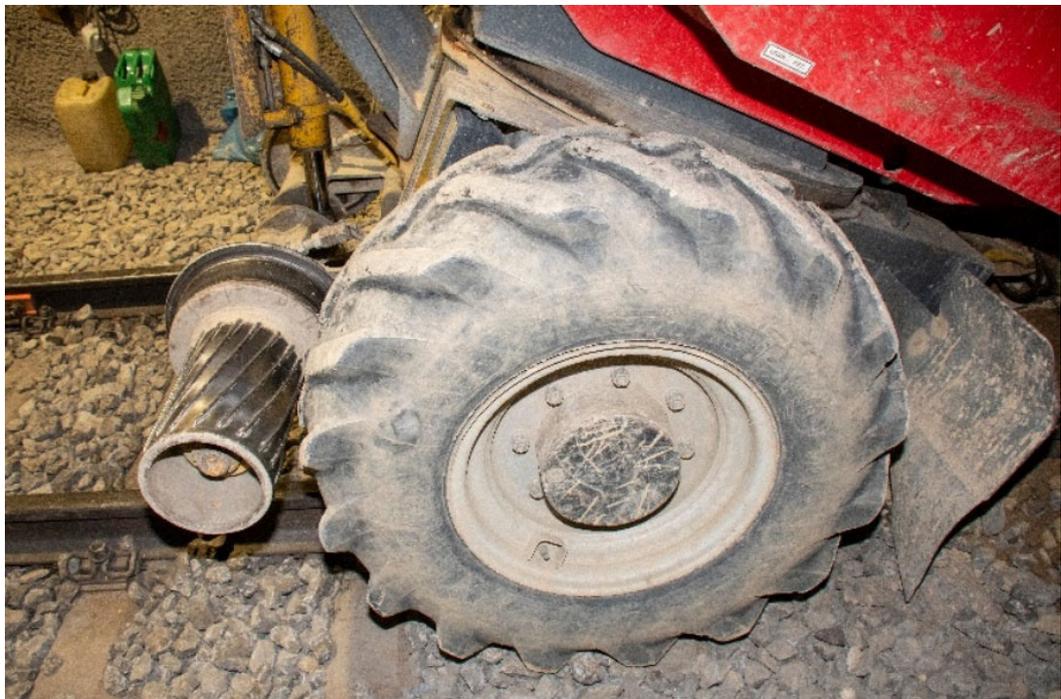
- il carrello ferroviario anteriore è stato abbassato in modo tale che le ruote gommate non erano a contatto con il suolo. I tamburi di attrito erano visibilmente a distanza e quindi non a contatto con le ruote gommate. Le catene del carrello non erano quindi in tensione;

Figura 8: sul luogo dell'incidente: nel carrello ferroviario anteriore è chiaramente visibile una distanza fra il tamburo di attrito e la ruota gommata. Contatto della ruota gommata con il suolo in seguito alla rottura del giunto dello snodo (fonte: POLCANT).

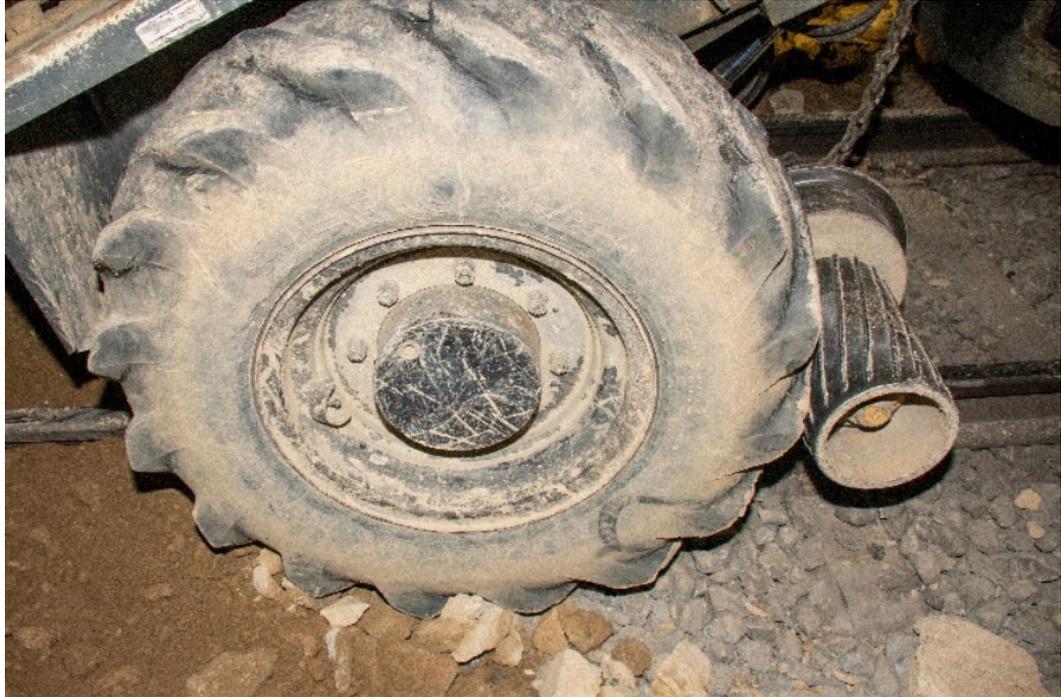
- il carrello ferroviario posteriore è stato abbassato in modo che le ruote gommate non fossero a contatto con il suolo. I tamburi di attrito dell'asse erano a contatto con le ruote gommate, ma non premevano su di esse e la catena del carrello non era in tensione;

Figura 9: sul luogo dell'incidente: contatto del tamburo di attrito con la ruota gommata nel carrello ferroviario posteriore, catena non in tensione, nessuna pressione dei tamburi di attrito sugli pneumatici. Contatto della ruota gommata con il suolo in seguito alla rottura del giunto dello snodo (fonte: POLCANT).

I tamburi di attrito non erano sufficientemente a contatto con le ruote gommate. Il dumper non è quindi scivolato a valle, bensì è sfuggito sulle ruote ferroviarie non frenate.

I proprietari di veicoli strada-rotaia e i macchinisti di tali veicoli dovrebbero definire e attuare misure che garantiscano una messa in sicurezza efficace contro la fuga involontaria dei veicoli durante la messa su binario e l'uscita dal binario lungo i tratti in pendenza.

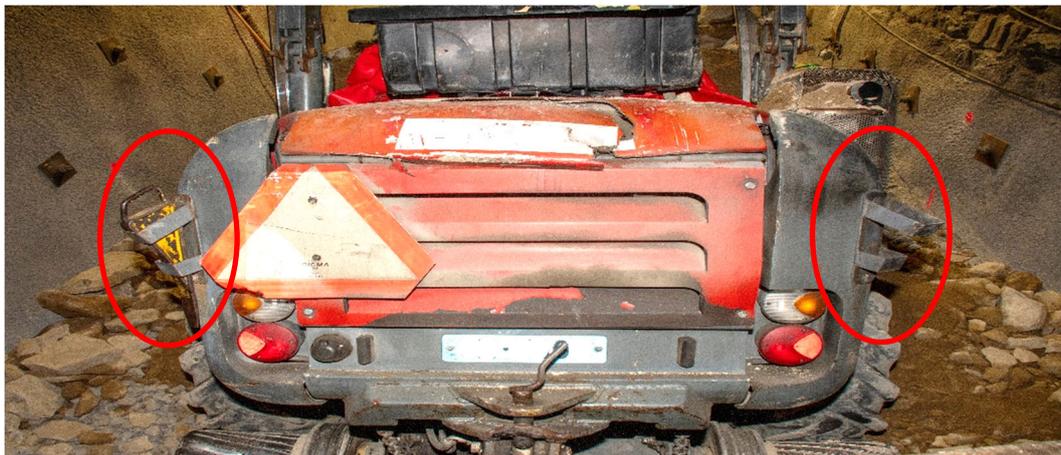
Sul veicolo coinvolto nell'incidente era presente una staffa d'arresto. L'equipaggiamento comprende solitamente due staffe d'arresto. Secondo il verbale di collaudo e la prescrizione d'esercizio della FR, una staffa d'arresto è ritenuta sufficiente. L'impiego di una staffa d'arresto viene menzionato esplicitamente solo per la messa in sicurezza di un veicolo ricoverato in pendenza.

Figura 10: dumper incidentato visto da dietro, nel supporto a sinistra è presente una staffa d'arresto, il supporto a destra è vuoto (fonte: POLCANT).

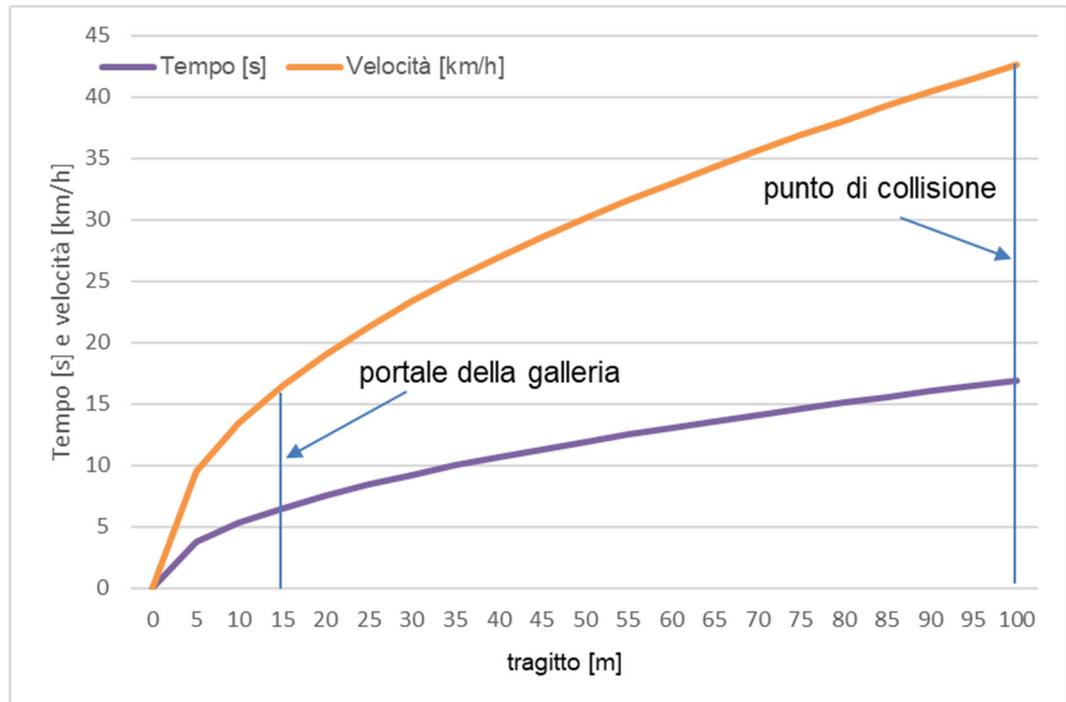
- al momento dell'ingresso nella galleria, il dumper era in movimento da 6,5 secondi a una velocità di 16,5 km/h;
- dopo altri 10,4 secondi, nel punto di collisione, il dumper ha raggiunto una velocità di 42,6 km/h;
- la fuga è durata in tutto 16,9 secondi.

Figura 11: diagramma tragitto-tempo / tragitto-velocità calcolato in relazione alla dinamica della fuga.
