Abschlussbericht der Schweizerischen Sicherheitsuntersuchungsstelle SUST

über die Kollision zweier Seilbahnsessel

vom 3. Januar 2024

in Visperterminen (VS)

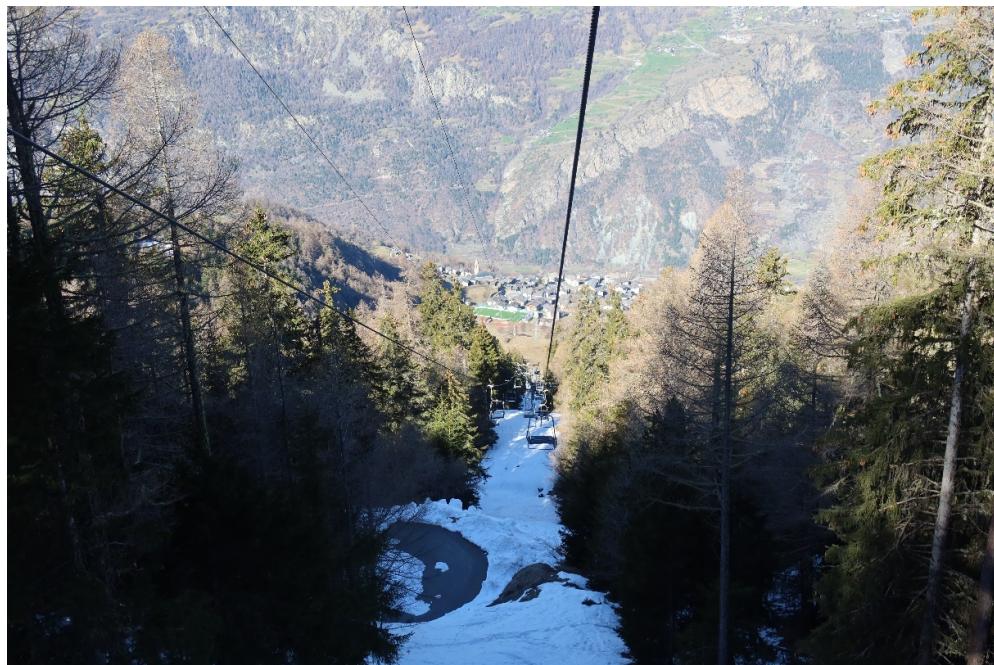
Abbildung 3: Blick talwärts nach der Vorbeifahrt an der Seilbahnstütze 11. Ungefähr an dieser Stelle begann der Seilbahnsessel Nr. 68 am Förderseil zu rutschen.

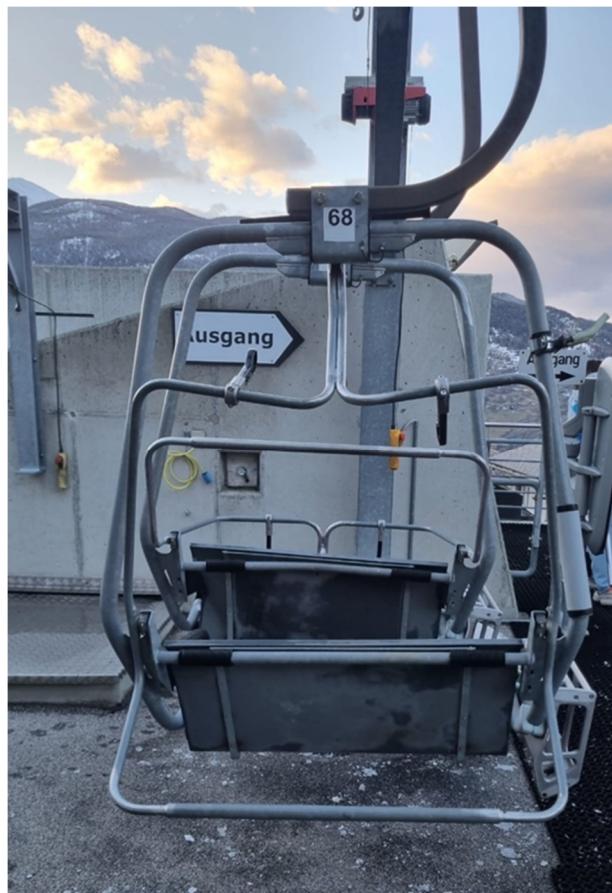
Abbildung 4: Foto der kollidierten Seilbahnsessel nach der Ankunft in der Talstation.

Die Seilbahnsessel Nr. 67 und 68 wurden beschädigt.

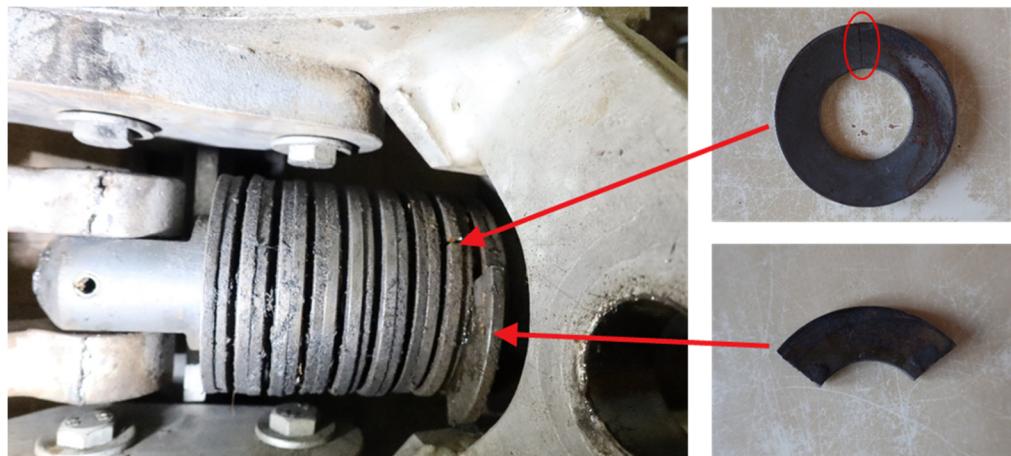
In der Federsäule der Seilklemme des Sessels Nr. 68 fehlte eine Tellerfeder komplett. Von einer weiteren Tellerfeder war nur noch ein kleines Bruchstück vorhanden, das aus der Federsäule herausragte. Der Rest dieser Tellerfeder fehlte ebenfalls. Eine dritte Tellerfeder in der Federsäule wies einen durchgehenden, radial verlaufenden Riss auf (Abbildung 7). Mehrere Tellerfedern waren auf der konvexen Seite im Bereich unterhalb des Kniehebels korrodiert (Abbildung 8). An den korrodierten Stellen war die als Korrosionsschutz vorgesehene Fettschicht teilweise nicht mehr vorhanden.

Mittels einer Berechnung der GAG konnte plausibilisiert werden, dass bei der in Visperterminen vorhandenen Seilneigung und geschlossener Klemme das Fehlen von zwei Tellerfedern in Kombination mit weiteren, gebrochenen Tellerfedern in einer Federsäule, die normalerweise aus 20 Tellerfedern besteht, zum Verlust der für ein sicheres Festhalten der Klemme am Förderseil erforderlichen Klemmkraft und damit zum Rutschen der Klemme am Förderseil führen kann.

Abbildung 7: Vorgefundene Federsäule des Seilbahnsessels Nr. 68. Die Detailaufnahmen zeigen das noch vorhandene Bruchstück einer defekten Tellerfeder sowie eine Tellerfeder mit einem durchgehenden Riss.

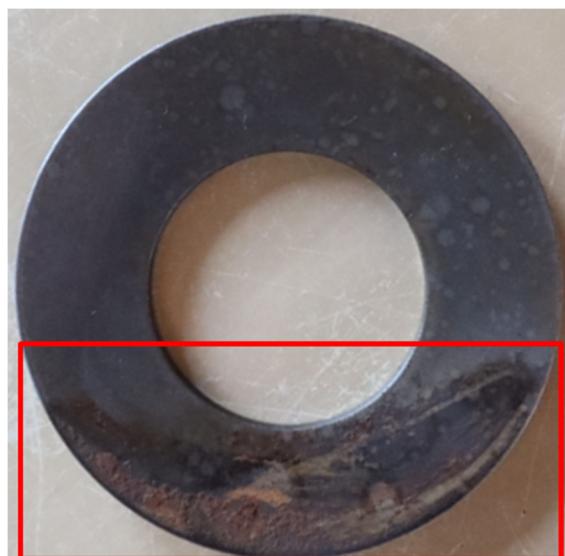
Abbildung 8: Tellerfeder aus der Federsäule des Seilbahnsessels Nr. 68. Rot markiert die im unteren Teil der Tellerfeder vorhandene Korrosion.

Da bei den Seilklemmen der Anlage in Visperterminen kein Wetterschutz vorhanden war und zudem die Sessel nicht garagiert werden, waren sie ständig der Witterung ausgesetzt. Diese Umstände begünstigten das Eindringen von Feuchtigkeit in die Federsäulen und die temporären Einschlüsse von Nässe in den Räumen zwischen den konkaven Seiten von zwei aneinander gereihten Tellerfedern unterhalb des Kniehebels. An diesen Stellen wurde die zum Schutz vor Korrosion erforderliche Fettschicht abgetragen, so dass Korrosion auftrat. Aufgrund der dadurch entstandenen Spannungsüberhöhung kam es zur Risseinleitung und zum Versagen von Tellerfedern.

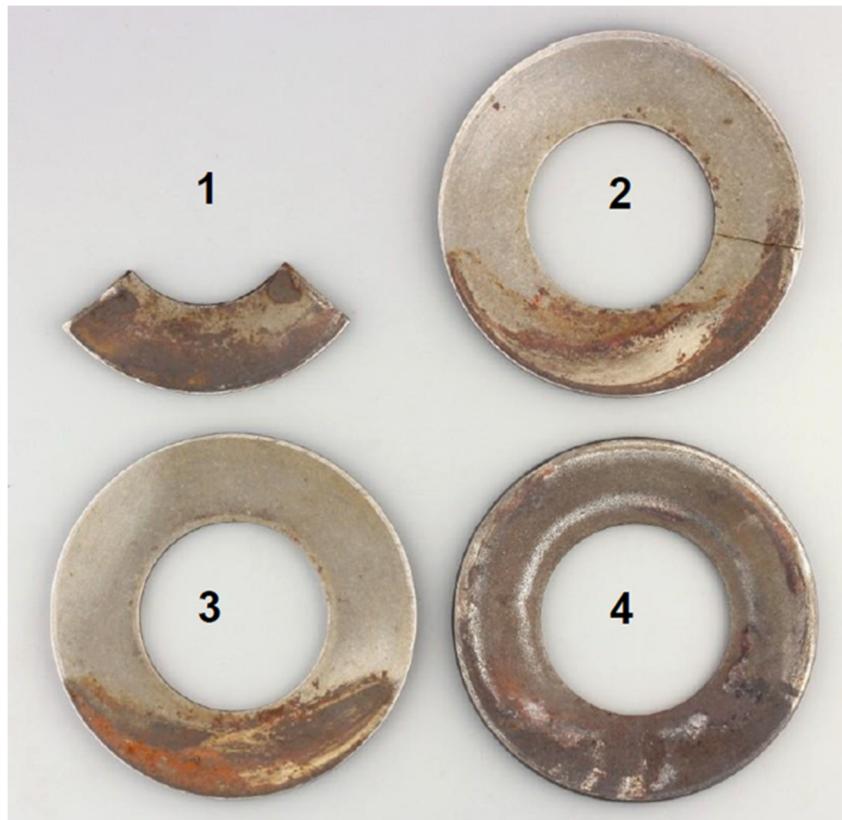
Aus der Federsäule des Seilbahnsessels Nr. 68 wurden das verbliebene Teilstück der gebrochenen Tellerfeder, die Tellerfeder mit durchgehendem Riss sowie zwei weitere Tellerfedern einer metallurgischen Untersuchung unterzogen (Abbildung 9). Ziel der Untersuchung war es, die Ursache für das Versagen der Tellerfedern festzustellen. Die Untersuchung ergab zusammenfassend Folgendes:

Bei der Untersuchung der Bauteile und Bruchflächen wurden an verschiedenen Stellen Risse und typische Korrosionserscheinungen (rötliche Flecken durch Korrosionsprodukte, Grübchen) festgestellt. Die fraktografische Untersuchung ergab, dass es sich um einen transkristallinen Schwingungsriss handelte, der zum Versagen der Tellerfeder führte. In den Bruchausgangsbereichen sind Korrosionsgrübchen vorhanden. Es ist daher sehr wahrscheinlich, dass zuerst Korrosion auftrat, die dann aufgrund der dadurch entstehenden Spannungüberhöhung zur Risseinleitung führte. Die Produkte in einigen Grübchen wurden mittels EDX untersucht. Dabei wurden lokal erhöhte Sauerstoff- und Eisengehalte festgestellt, die auf Korrosionsprodukte hindeuten. Die Bruchfläche wurde quergeschnitten und lichtmikroskopisch untersucht, wobei sich die im Rasterelektronenmikroskop (REM) beobachteten klassischen Korrosionserscheinungen bestätigten.

Die Dicke der Tellerfedern wurden an vier verschiedenen Punkten mit einem Messschieber ermittelt. Der tiefste gemessene Wert betrug 3,70 mm. Der höchste Wert betrug 4,00 mm. Der größte Unterschied betrug somit 0,3 mm. Diese Abweichungen haben auch einen Einfluss auf die lokalen Spannungen in der Feder während des Betriebs. Die höchsten Spannungen treten gemäß der Auslegung im Außen- und Innendurchmesser auf.

Abbildung 9: Die vier für die metallurgische Untersuchung zur Verfügung gestellten Tellerfedern aus der Seilklemme des Sessels Nr. 68 (Proben 1-4).
