Zwischenbericht der Schweizerischen Sicherheitsuntersuchungsstelle SUST

über die Kollision zweier Seilbahn-
sessel

vom 3. Januar 2024

in Visperterminen (VS)

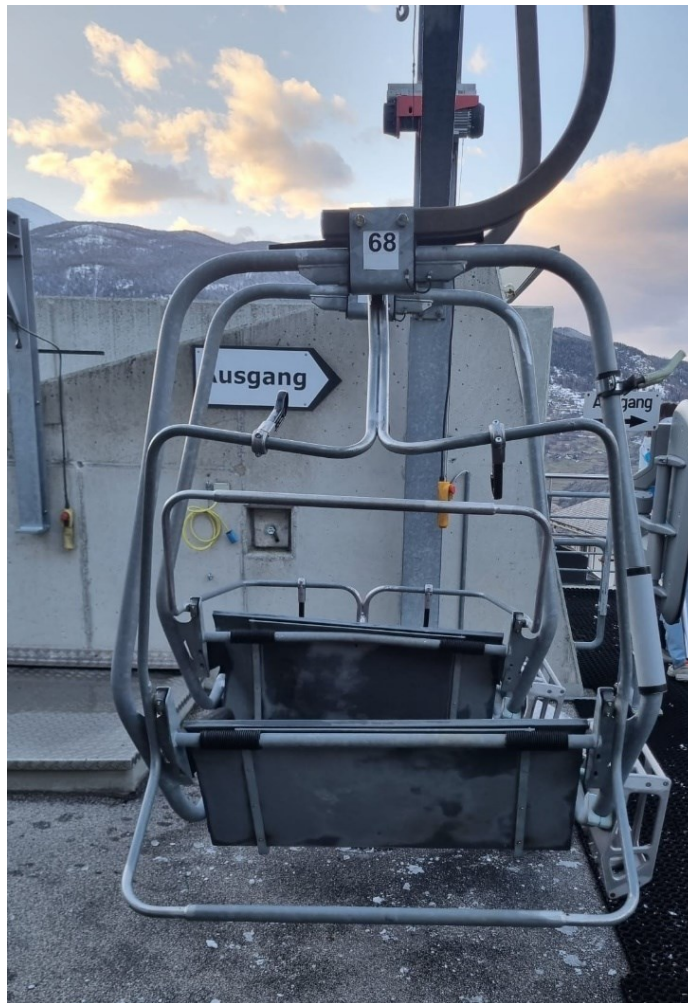
Am 3. Januar 2024 um ca. 16:05 Uhr ereignete sich bei der mit kuppelbaren Zweier-Sesseln ausgerüsteten Seilbahnanlage Visperterminen-Giw der Seilbahnunternehmung GIW AG (SVG) eine Kollision zweier Seilbahnsessel. Bei der Talfahrt, kurz nach dem Befahren der dritten Stütze nach der Ausfahrt aus der Bergstation (Stütze 11), rutschte der Sessel Nr. 68 auf dem Seil talwärts und kollidierte mit dem davor verkehrenden Sessel Nr. 67. Zwei Passagiere wurden leicht verletzt. Zwei Seilbahnsessel wurden beschädigt.

Abbildung 1: Fotografie der kollidierten Seilbahnsessel nach der Ankunft in der Talstation (Quelle: SVG).

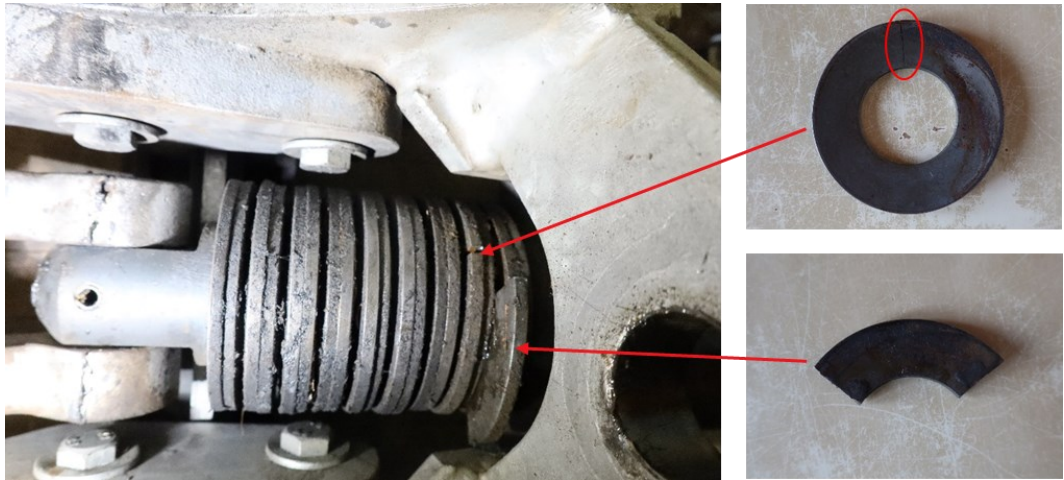
Bei der Untersuchung der Seilklemmen wurden an der Federsäule des Sessels Nr. 68 Beschädigungen an Tellerfedern festgestellt (Abbildung 3). Eine Tellerfeder war an zwei Stellen gebrochen. Von dieser Tellerfeder war nur noch ein Bruchstück, welches aus der Federsäule herausragte, vorhanden. Der nicht mehr vorhandene Teil dieser Tellerfeder wurde nicht aufgefunden. Es muss davon ausgegangen werden, dass dieser Teil nach dem Verlassen der Bergstation aus der Federsäule gefallen war. Eine weitere Tellerfeder wies einen durchgehenden Riss auf. Diese Tellerfeder war noch vollständig in der Federsäule vorhanden. Mehrere Tellerfedern in der Federsäule wiesen zudem signifikante Korrosion auf (Abbildung 4).

Abbildung 3: Fotografie der Federsäule in der Seilklemme des Sessels Nr. 68. Das Bild links zeigt die noch montierte und gefettete Federsäule, die Bilder rechts sind Detailaufnahmen der beschädigten Tellerfedern nach der Demontage und Reinigung. Die Tellerfeder im Bild oben rechts wies einen durchgehenden Riss auf (rote Markierung). Im Bild unten rechts ist das in der Federsäule vorgefundene Bruchstück der Tellerfeder zu sehen.

Das Vorhandensein von Tellerfedern mit abweichender Wanddicke, von Tellerfedern mit Rissen sowie der Verlust von Teilen einer Tellerfeder nach einem Bruch führten zu einer signifikanten Reduktion der Klemmkraft der Seilklemme auf dem Förderseil, was das Rutschen des Sessels zur Folge hatte.

Als Sofortmassnahme hat der Betreiber sämtliche Seilklemmen, die im Jahr 2020 letztmals revidiert wurden, sowie die Klemmen fünf weiterer Sessel ausser Betrieb genommen und dem Hersteller zur Kontrolle übergeben.

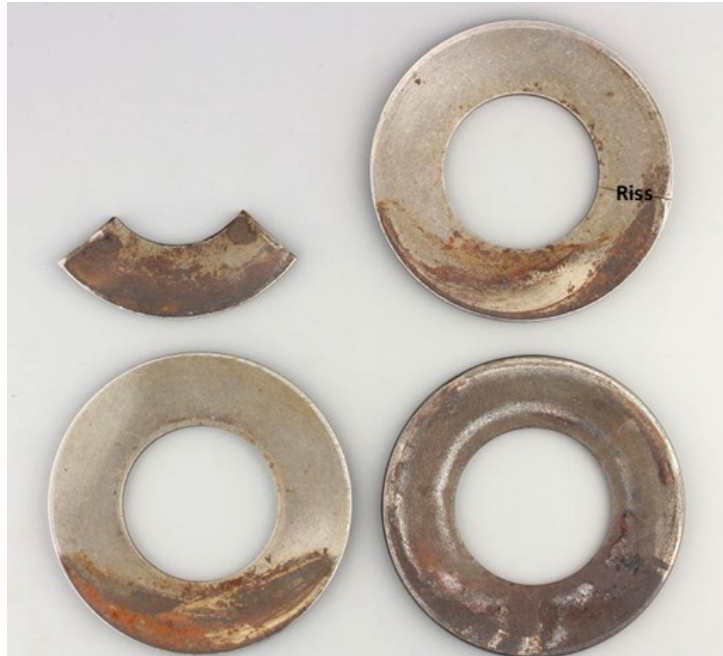
- Bei der Betrachtung der Bauteile sowie der Bruchflächen wurden an verschiedenen Stellen Risse und typische Korrosionserscheinungen festgestellt (Abbildung 4 und Abbildung 5).

- Die untersuchten Tellerfedern waren in der Wanddicke nicht identisch. Es wurden Abweichungen in den Wanddicken verschiedener Tellerfedern des gleichen Typs von bis zu 1 mm gemessen. Diese Abweichungen hatten mit hoher Wahrscheinlichkeit einen Einfluss auf die lokalen Spannungen in der Feder.

Abbildung 4: Fotografien der untersuchten Tellerfedern. Die Tellerfeder oben rechts weist einen durchgehenden Riss auf.

Auffällig sind auch die festgestellten Abweichungen in der Wanddicke der Tellerfedern. Eine Tellerfeder mit geringerer Wanddicke erfüllt die geforderte Produkteigenschaft nicht. Wenn in einer Federsäule mit 20 Tellerfedern mehrere Tellerfedern unterschiedliche Wanddicken aufweisen, kann dies bereits zu einer Verminderung der Klemmkraft führen.

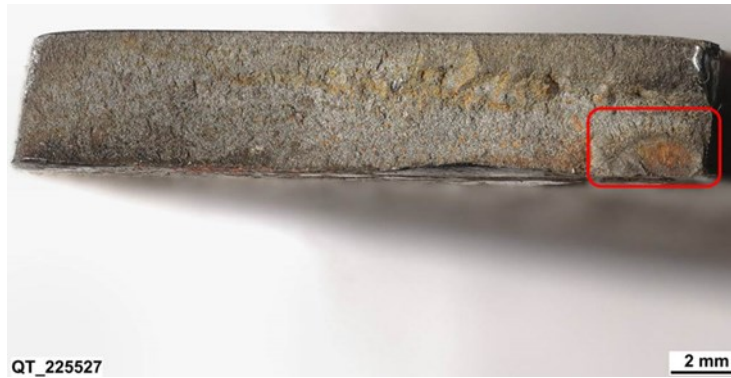
- Der verwendete Stahl ist ein Chrom-Vanadium legierter Federstahl mit guten mechanischen Eigenschaften, aber geringer Korrosionsbeständigkeit. Die Messung in einem Bauteil ergab, dass es sich um den Stahl 1.8159 («Standard Legierung») handelte.

- Bruchausgänge sind sowohl im Bereich vom Innen- als auch vom Aussendurchmesser feststellbar. Die Risse sind in hochbeanspruchten Bereichen der Tellerfeder entstanden, in denen sich durch Korrosion Grübchen gebildet haben (Abbildung 5). Diese Risse wuchsen zunächst langsam (Schwingbruch) und dann schneller (intrakristalliner Bruch). Im Bereich eines Grübchens wurde festgestellt, dass der Sauerstoff- und Eisengehalt an dieser Stelle lokal erhöht ist, was auf Korrosionsprodukte hinweist.

Abbildung 5: Detailaufnahme der Bruchfläche mit Korrosionsspuren.
