# **Abschlussbericht**

über das Wegrollen von Baudienst-  
fahrzeugen und anschliessen-  
der Kollision mit einem Bagger

vom 10. Januar 2024

Reg.-Nr. 2024011001

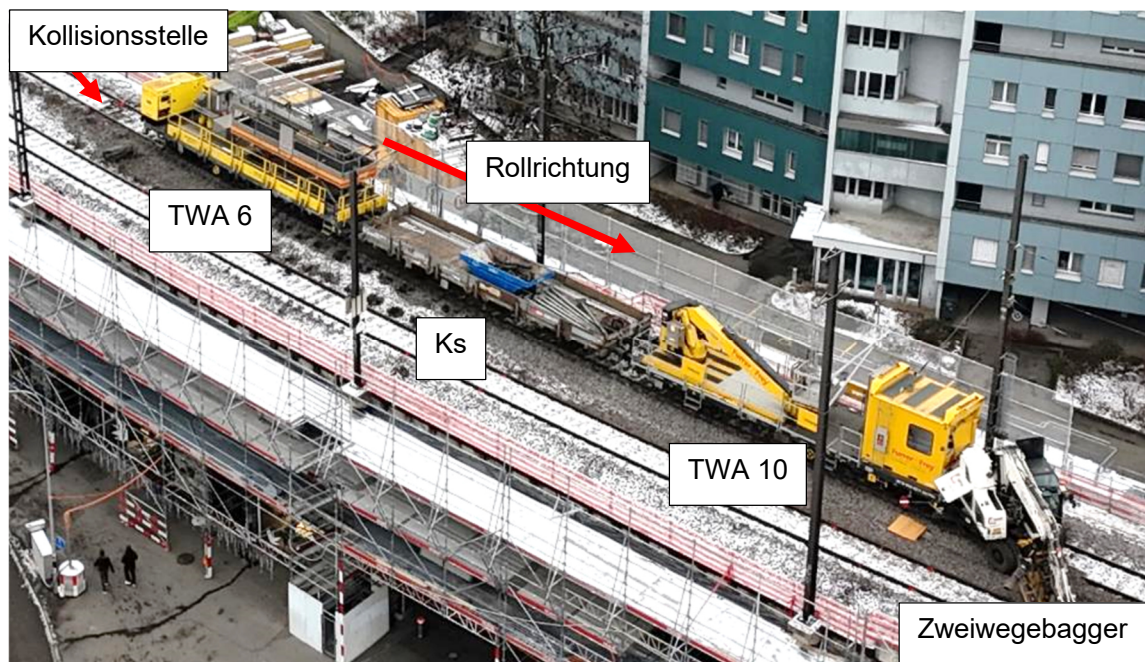
Durch den Aufprall wurde der entgleiste Bagger über eine Strecke von rund 70 m verschoben, bevor er und die weggerollte Komposition 2 zum Stillstand kamen (Abbildung 5).

**Abbildung 5:** Situation nach Stillstand der Fahrzeuge.

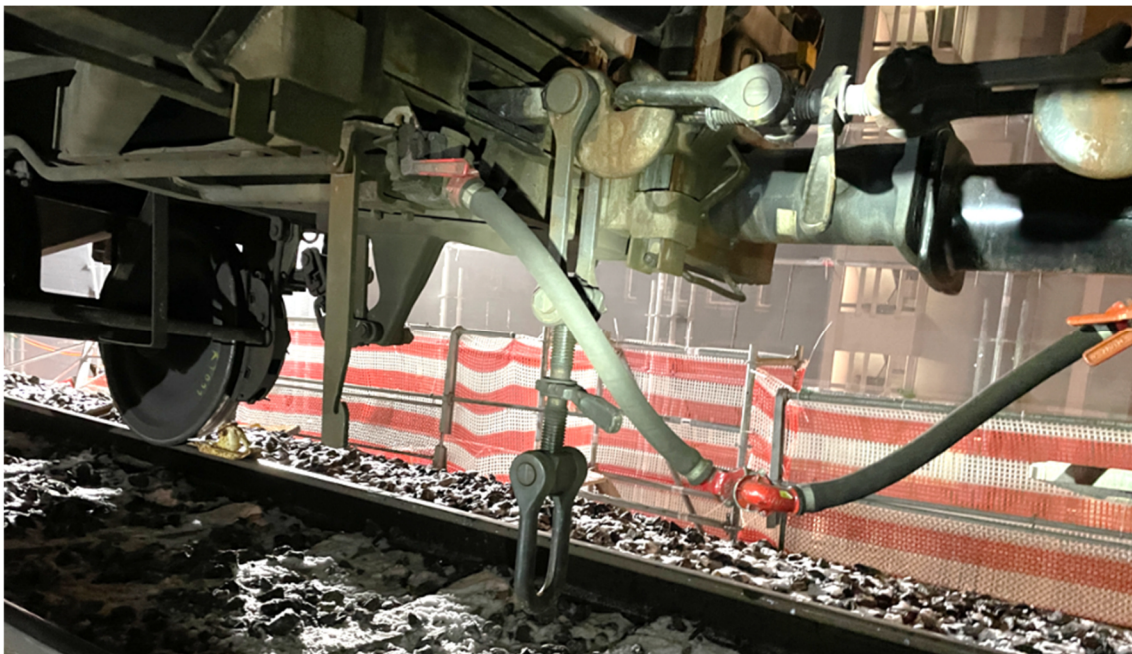
- Die Umstellvorrichtung für den Bremsart-Wechsel war beim TWA 10 und beim TWA 6 noch in einer anderen Stellung als beim Ks.
- Die Hebel zum Ausschalten der Bremse beim TWA 10 und beim Ks waren in einer Zwischenstellung (kann vom Aufprall herrühren).
- Zwischen dem TWA 10 und dem Ks hing die Kupplung des Ks herunter (Anlage 1, Abbildung 6).

- Zwischen den Wagen hing eine Kupplung herunter. Nicht benutzte Kupplungen müssen im zugehörigen Blindhaken eingehängt werden.
- Die Umstellvorrichtungen für den Bremsart-Wechsel waren unterschiedlich. Für die Fahrt als Zug mussten alle in der gleichen Stellung sein.
- Die Kuppelstelle zwischen der Komposition 1 und der Komposition 2 war nicht verbunden. Dazu sind mindestens drei Punkte zu prüfen: die Kupplung ist eingehängt und auf die erforderliche Länge geschraubt, die Schläuche der Hauptluftleitung sind verbunden, die Hauptluflhahnen sind geöffnet.

**Abbildung 6:** Herunterhängende Kupplung zwischen dem TWA 10 und dem Ks.

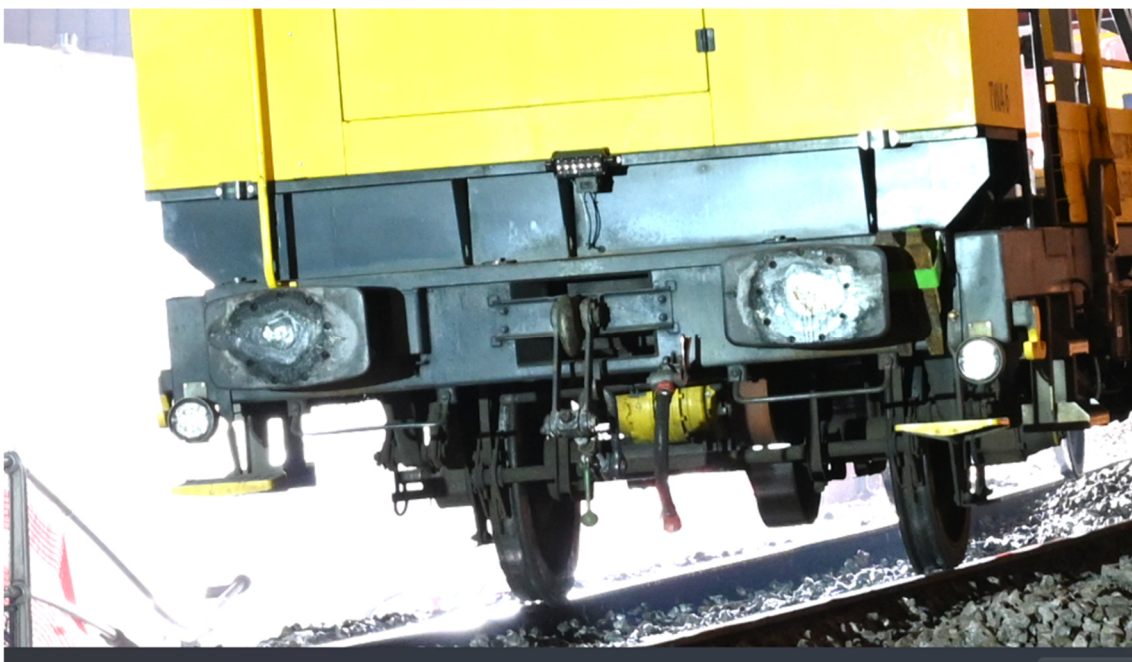
- Die Kupplung am TWA 6 Seite Oerlikon (und damit zur Seite der Komposition 1) war im Blindhaken eingehängt, der Schlauch der Hauptluftleitung in seiner Halterung und der Absperrhahn geschlossen (Anlage 1, Abbildung 7).
- Bei keinem der Fahrzeuge war die Handbremse festgezogen.
- Alle Luftbremsen waren gelöst.

**Abbildung 7:** Kupplung Komposition 2 am TWA 6 Seite Oerlikon (gegen die Komposition 1).

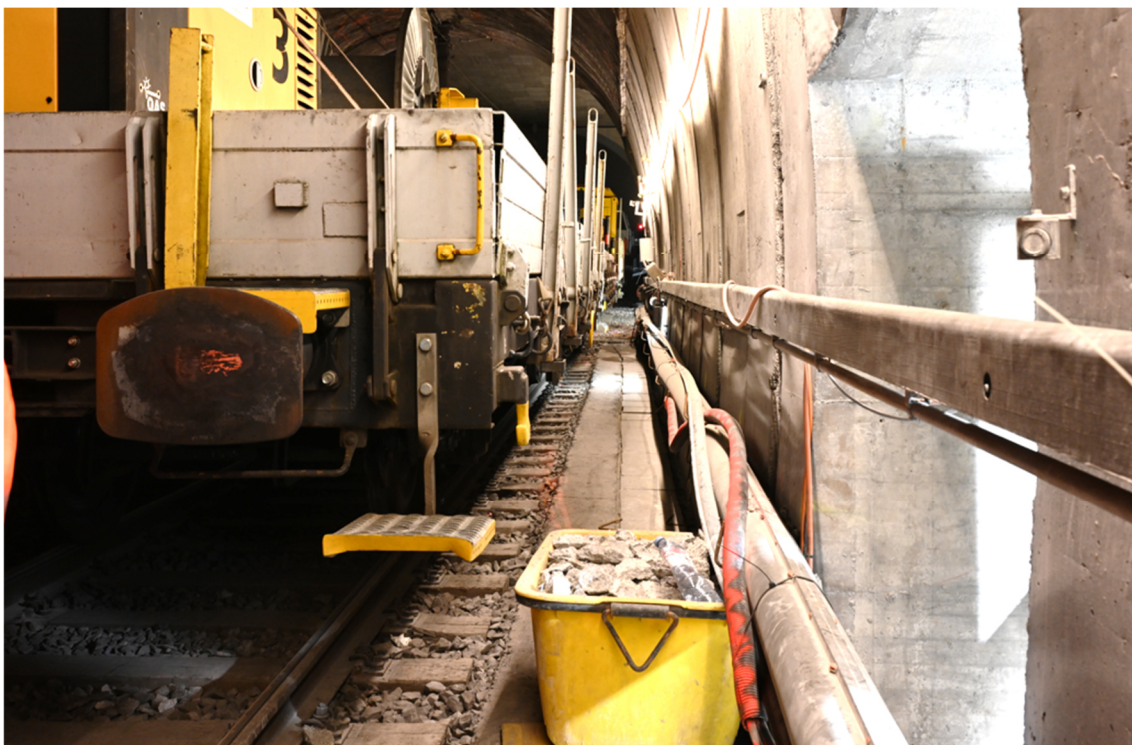
Der Rangierleiter stand während seiner technischen Kontrolle unter dem Einfluss enger Platzverhältnisse, Hindernissen, Geräuschen und durch die künstliche Beleuchtung entstandenen Schatten. Diese Faktoren können von der Kontrolle der Kuppelstellen ablenken. Es kann angenommen werden, dass ihm unter diesen Umständen entgangen ist, dass Kupplungen runterhängen, die Umstellvorrichtung für den Bremsart-Wechsel falsch gestellt und insbesondere die beiden Kompositionen unter sich nicht gekuppelt waren. Gerade bei dieser Kuppelstelle ist nicht nachzuvollziehen, weshalb nicht mindestens einer der mindestens drei zu prüfenden Punkte als nicht erfüllt erkannt wurde.

**Abbildung 8:** Bankett an der Tunnelwand als Gehweg, mit Hindernissen belegt und enge Platzverhältnisse.

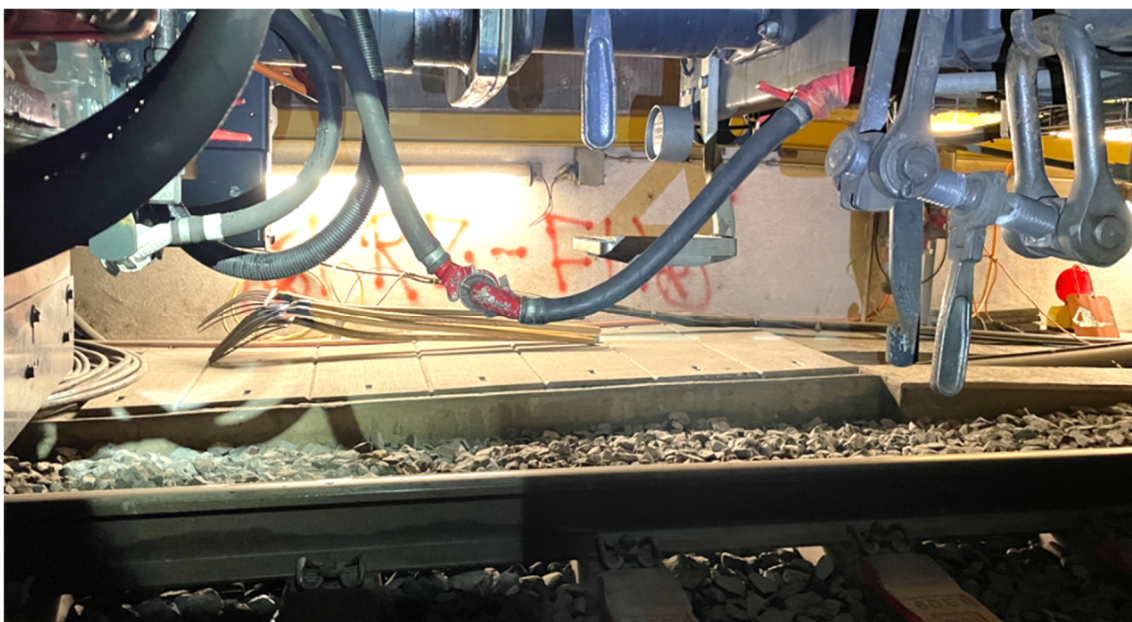
**Abbildung 9:** Hindernisse auf dem Bankett: Kabel, Werkzeug, Tafeln (Kuppelstelle zwischen Rangierlok und TWA 9).

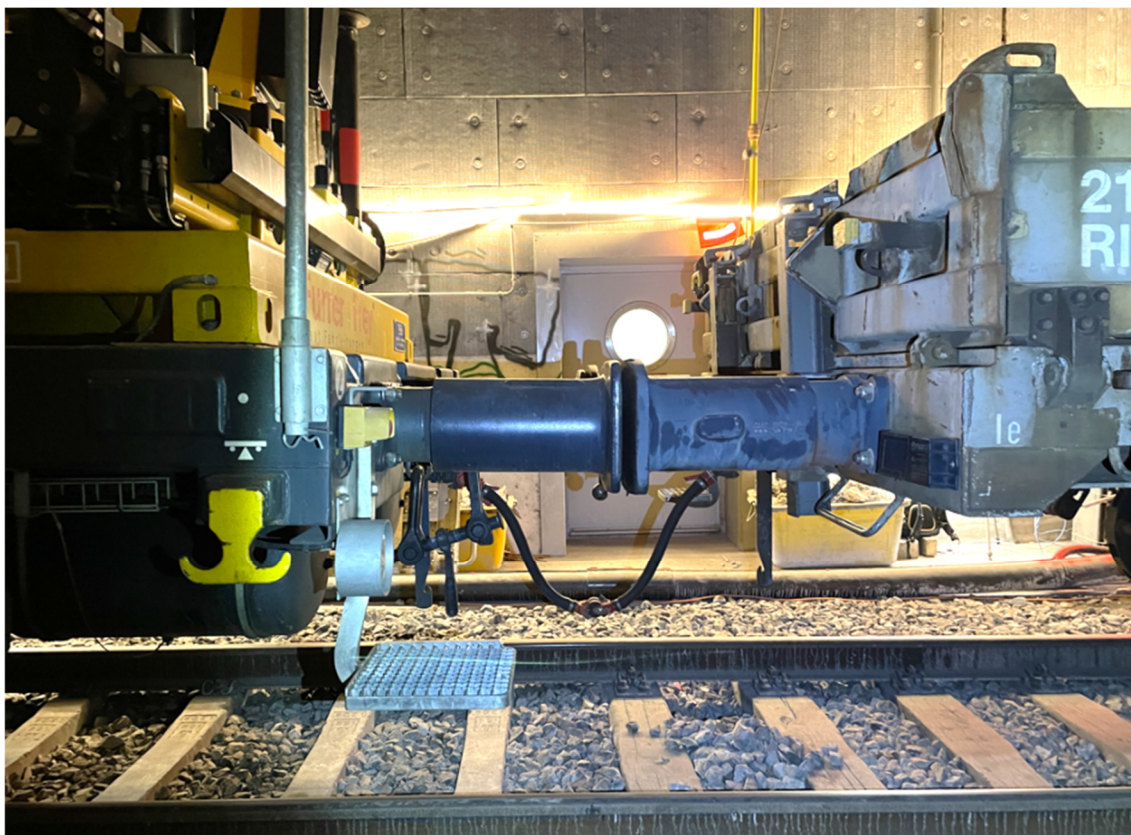
**Abbildung 10:** Hindernisse auf dem Bankett: Betonkübel (Kuppelstelle zwischen TWA 9 und Ks).

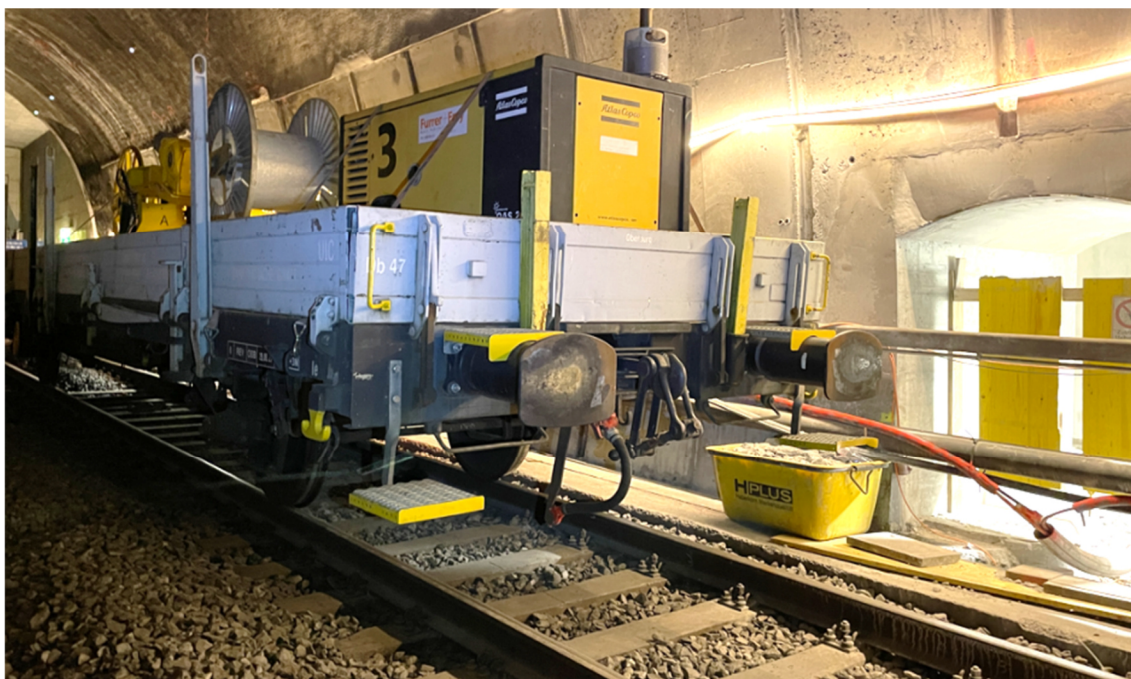
**Abbildung 11:** Hindernisse auf dem Bankett bei der Stelle zwischen Komposition 1 (im Bild) und Komposition 2 (nicht im Bild, weggerollt): Betonkübel, Kabel, Bretter.

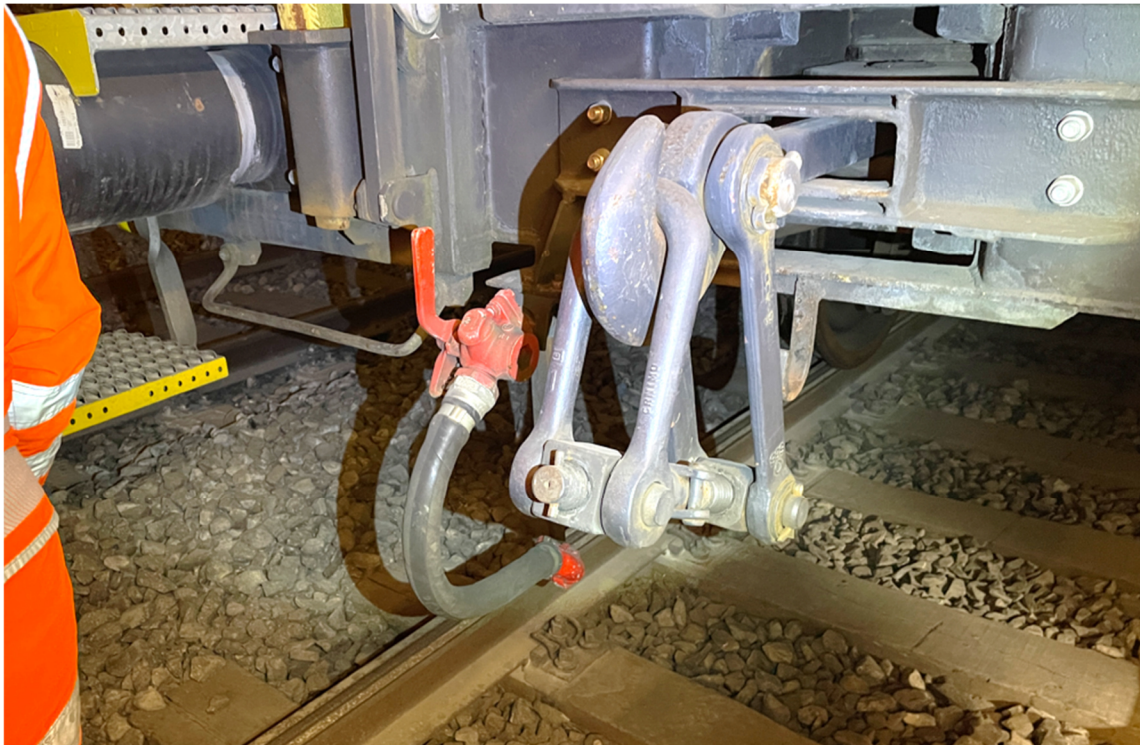
- Die Rangierlok war Seite Oerlikon ordentlich an die Komposition 1 gekuppelt.
- Die Luftbremsen der Komposition 1 waren alle gelöst.
- Auf dem Bankett neben der Tunnelwand war Material gelagert. Bei der Stelle zwischen der Komposition 1 und der Komposition 2 waren Betonkübel, Bretter und Kabelstränge vorhanden (Anlage 1, Abbildung 8 bis Abbildung 11).
- Die Kupplung am Ks der Komposition 1 Seite Wipkingen (und damit zur Seite von Komposition 2) war im Zughaken eingehängt, der Schlauch der Hauptluftleitung in seiner Halterung und der Absperrhahn geschlossen (Anlage 1, Abbildung 12).

**Abbildung 12:** Kupplung Komposition 1 am Ks Seite Wipkingen (gegen die Komposition 2).
